# Asbestinventarisatetest

Carnotstraat 117, 2060 Antwerpen

Attestnummer : 20250327-000050.000

Uitgegeven op : 27.03.2025

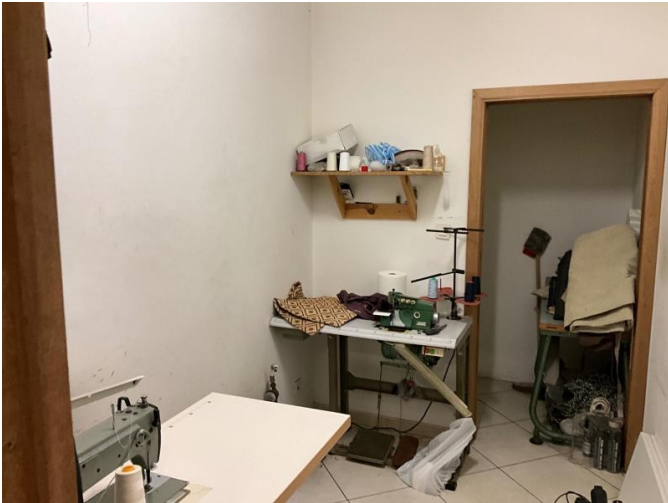
Overzichtsfoto

## Fiche 4: Bepleistering wanden

Geen asbest

| # | Type | Referentie | Resultaat |
|---|---|---|---|
| 4.1 | Mengmonster | X1 | Geen asbest |

| Bindmiddel van materiaal | Gips - kalk |
| Gebondenheid op basis van bindmiddel | Niet-hechtgebonden |
| Hoeveelheid (oppervlakte - dikte - aantal) | • 1.000,00 m <sup>2</sup> - 1,00 cm - 1 stuk |
