## Rapport de contrôle d'installations électriques à basse et à très basse tension

**RÉF. 34/2025/102338/D01:1**

**DATE DU CONTRÔLE** 28/04/2025 (10:20 - 10:50) **AGENT VISITEUR**  
**ADRESSE DU CONTRÔLE** Rottdrieschergasse 19 - 4710 Lontzen **TYPE DE CONTRÔLE** Visite de contrôle vente ancienne installation (8.4.2.)

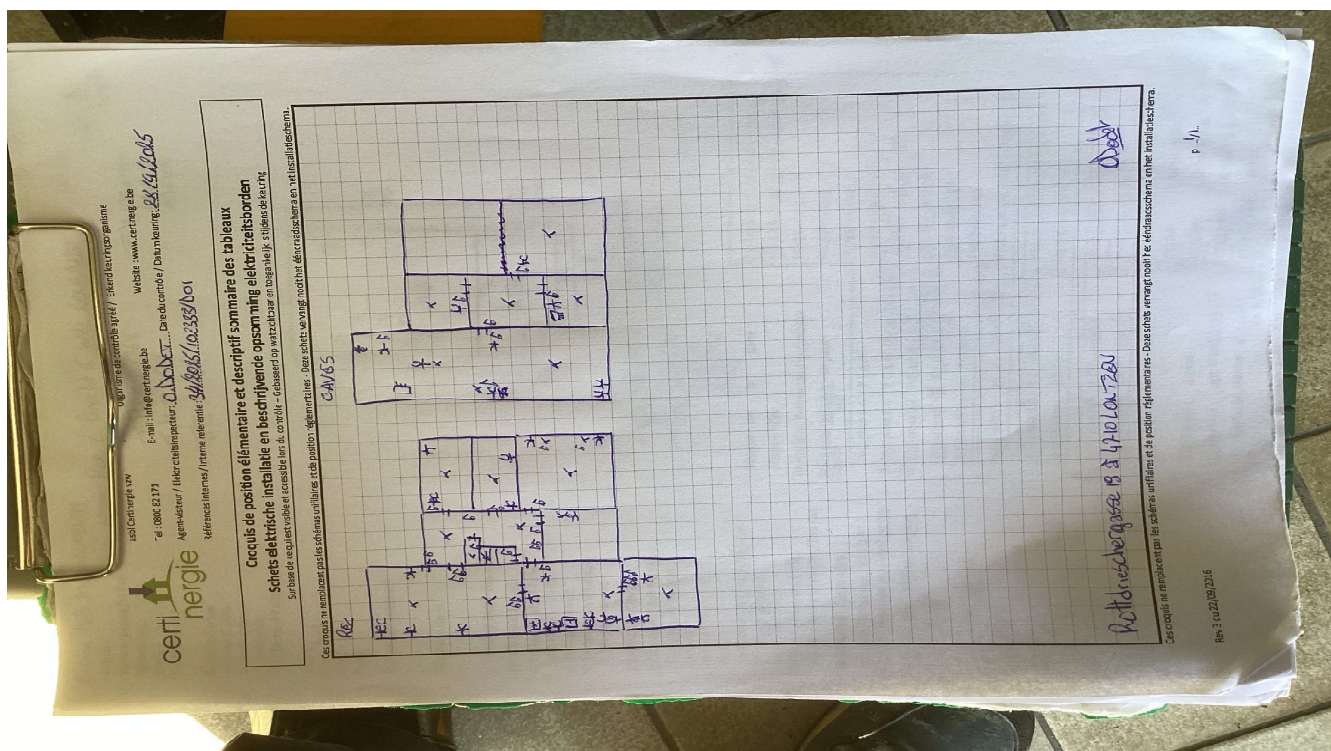
### Croquis de position élémentaire et descriptif sommaire des tableaux

sur base de ce qui est visible et accessible lors du contrôle  
Note : ces croquis ne remplacent pas les schémas unifilaires et de position réglementaires
