# Asbestinventarisatetest

Weggevoerdenstraat 89, 3012 Leuven

Attestnummer : 20230918-000040.000

Uitgegeven op : 18.09.2023

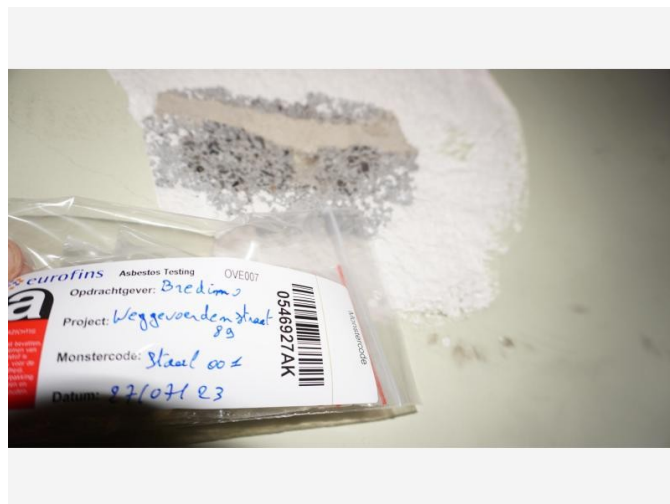
Geen asbest

Overzichtsfoto

Detailfoto

| # | Type | Referentie | Resultaat |
|---|---|---|---|
| 1.1 | Mengmonster | Staal 001 | Geen asbest |

| Beschrijving | Pleisterwerk muren en plafonds |

| Bindmiddel van materiaal | Gips - kalk |
| Hoeveelheid (oppervlakte - dikte - aantal) | <ul style="list-style-type: none"> <li>• 290,00 m<sup>2</sup> - 2,00 cm - 1 stuk</li> </ul> |

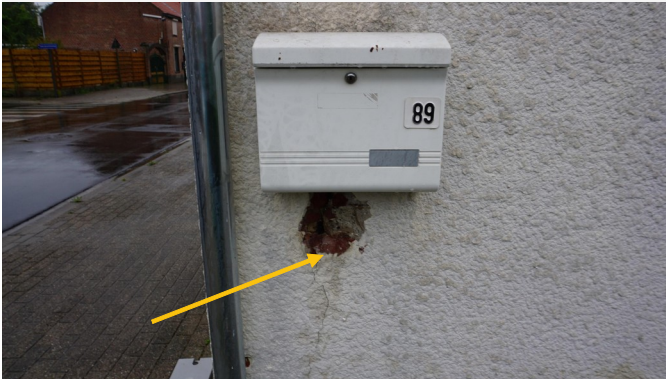
## Fiche 2: Crepi aan de buitengevel

Geen asbest

Overzichtsfoto

Detailfoto

| # | Type | Referentie | Resultaat |
|---|---|---|---|
| 2.1 | Mengmonster | staal 002 | Geen asbest |

| Beschrijving | Crepi aan de buitengevel |
| Bindmiddel van materiaal | Cement |

| Hoeveelheid (gewicht - aantal) | <ul style="list-style-type: none"> <li>• 500,00 kg - 1 stuk</li> </ul> |
