# Asbestinventarisatetest

Weggevoerdenstraat 87, 3012 Leuven

Attestnummer : 20230918-000049.000

Uitgegeven op : 18.09.2023

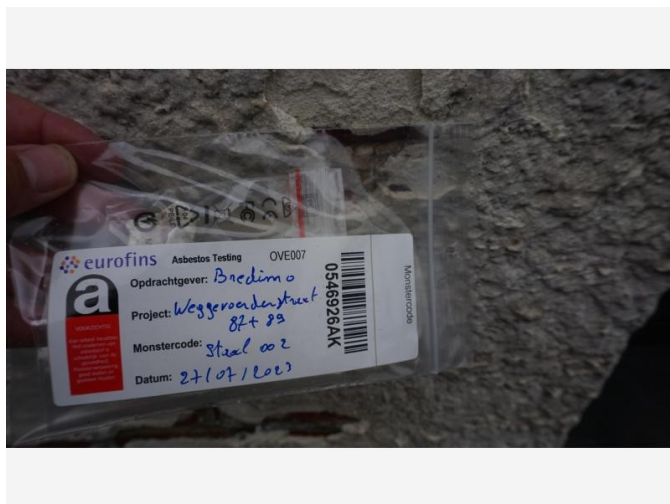
# Fiche 1: Crepi aan de buitengevel

Geen asbest

Overzichtsfoto

Detailfoto

| # | Type | Referentie | Resultaat |
|---|---|---|---|
| 1.1 | Mengmonster | staal 002 | Geen asbest |

| Beschrijving | Crepi aan de buitengevel |
| Bindmiddel van materiaal | Gips - kalk |

| Hoeveelheid (oppervlakte - dikte - aantal) | <ul style="list-style-type: none"> <li>• 110,00 m<sup>2</sup> - 1,00 cm - 1 stuk</li> </ul> |

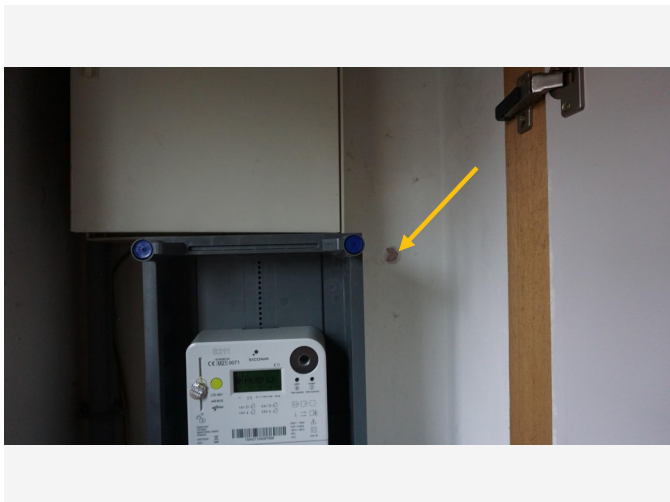
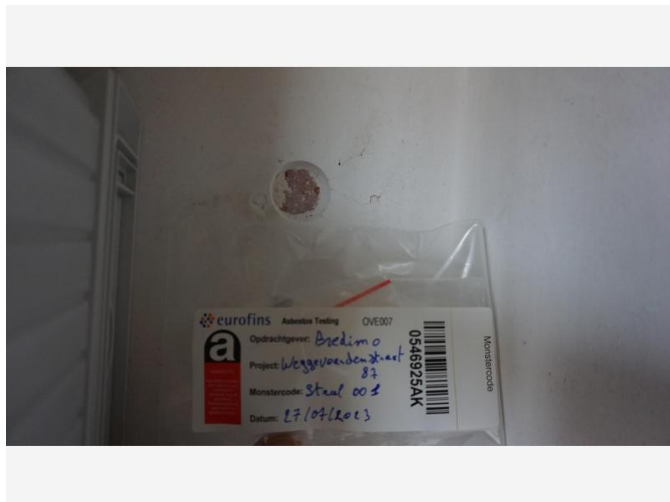
Overzichtsfoto

Detailfoto

Geen asbest

| # | Type | Referentie | Resultaat |
|---|---|---|---|
| 2.1 | Mengmonster | staal 001 | Geen asbest |

| Beschrijving | Pleisterwerk muren en plafonds |

| Bindmiddel van materiaal | Gips - kalk |
| Hoeveelheid (oppervlakte - dikte - aantal) | • 290,00 m <sup>2</sup> - 2,00 cm - 1 stuk |
