# Rapport de contrôle d'installations électriques à basse et à très basse tension

RÉF. 106/2025/106454/D01:1

DATE DU CONTRÔLE 13/06/2025 (09:00 - 09:40) AGENT VISITEUR Xavier Lepage  
 ADRESSE DU CONTRÔLE Rue René Jurdant 10 - 1301 Wavre TYPE DE CONTRÔLE Visite de contrôle vente ancienne installation (8.4.2.)

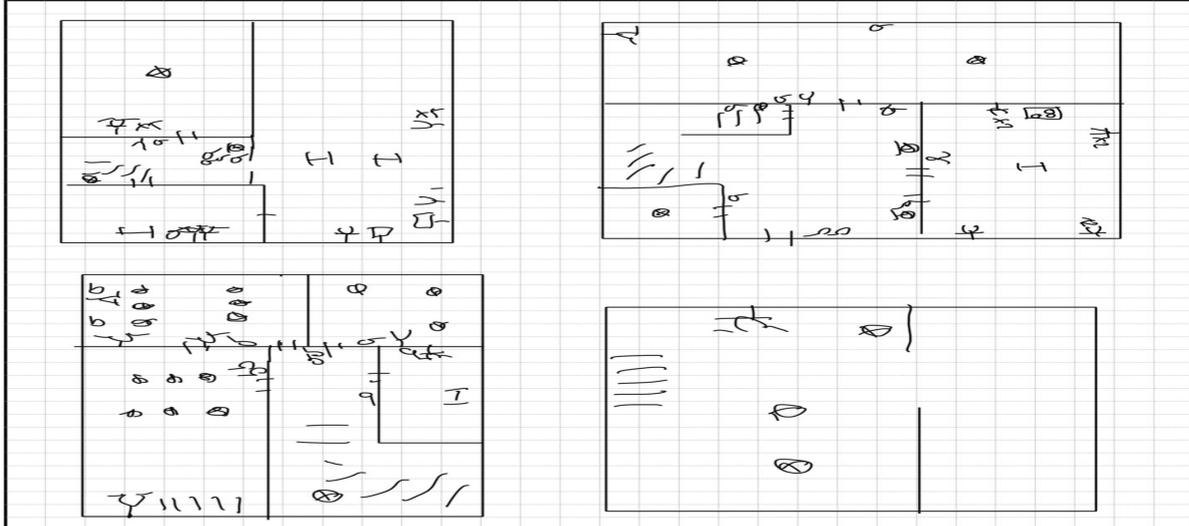
**Croquis de position élémentaire et descriptif sommaire des tableaux**  
**Schets elektrische installatie en beschrijvende opsomming elektriciteitsborden**  
 Sur base de ce qui est visible et accessible lors du contrôle - Gebaseerd op wat zichtbaar en toegankelijk is tijdens de keuring
