Rapport de contrôle d'installations électriques à basse et à très basse tension

RÉF: 34/2025/104561/D01:1

DATE DU CONTRÔLE 09/05/2025 (11:05 - 11:40) **AGENT VISITEUR** Olivier Dodet
ADRESSE DU CONTRÔLE Avenue de Péville 54 - 4030 Liège **TYPE DE CONTRÔLE** Visite de contrôle vente ancienne installation (8.4.2.)

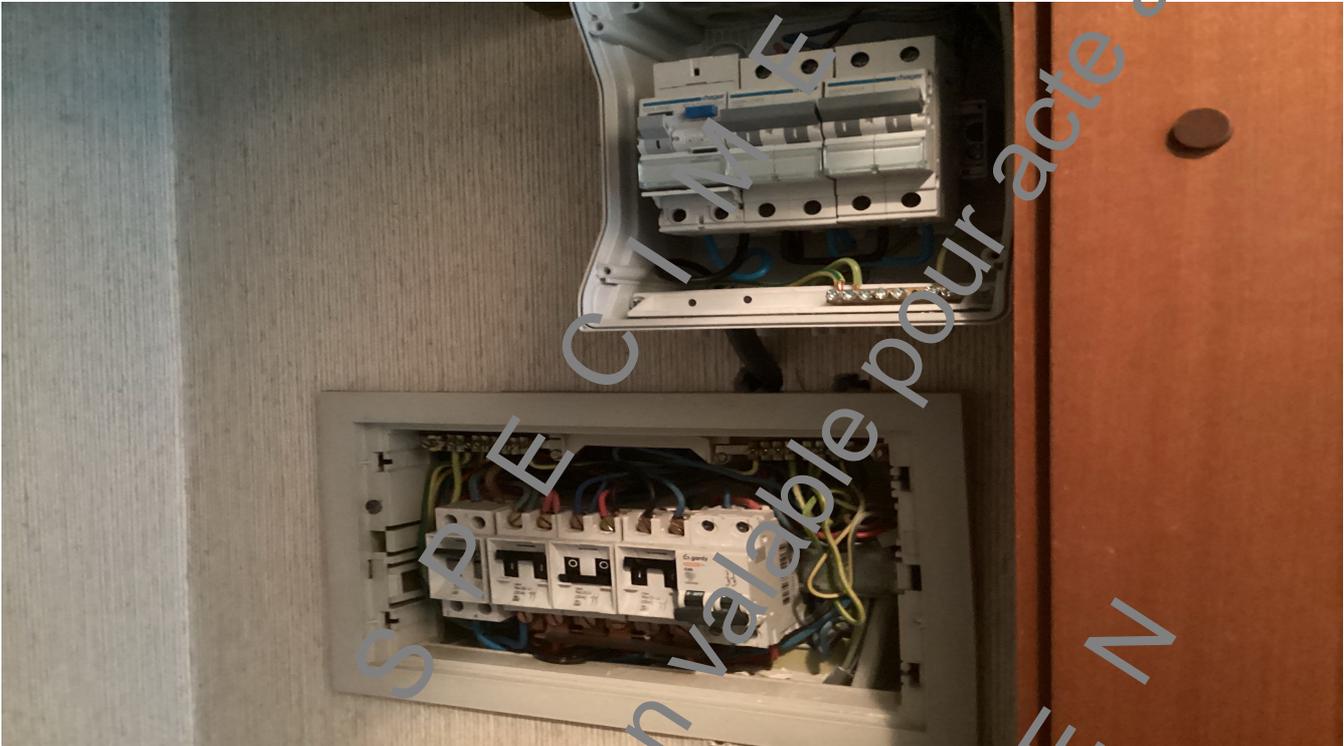
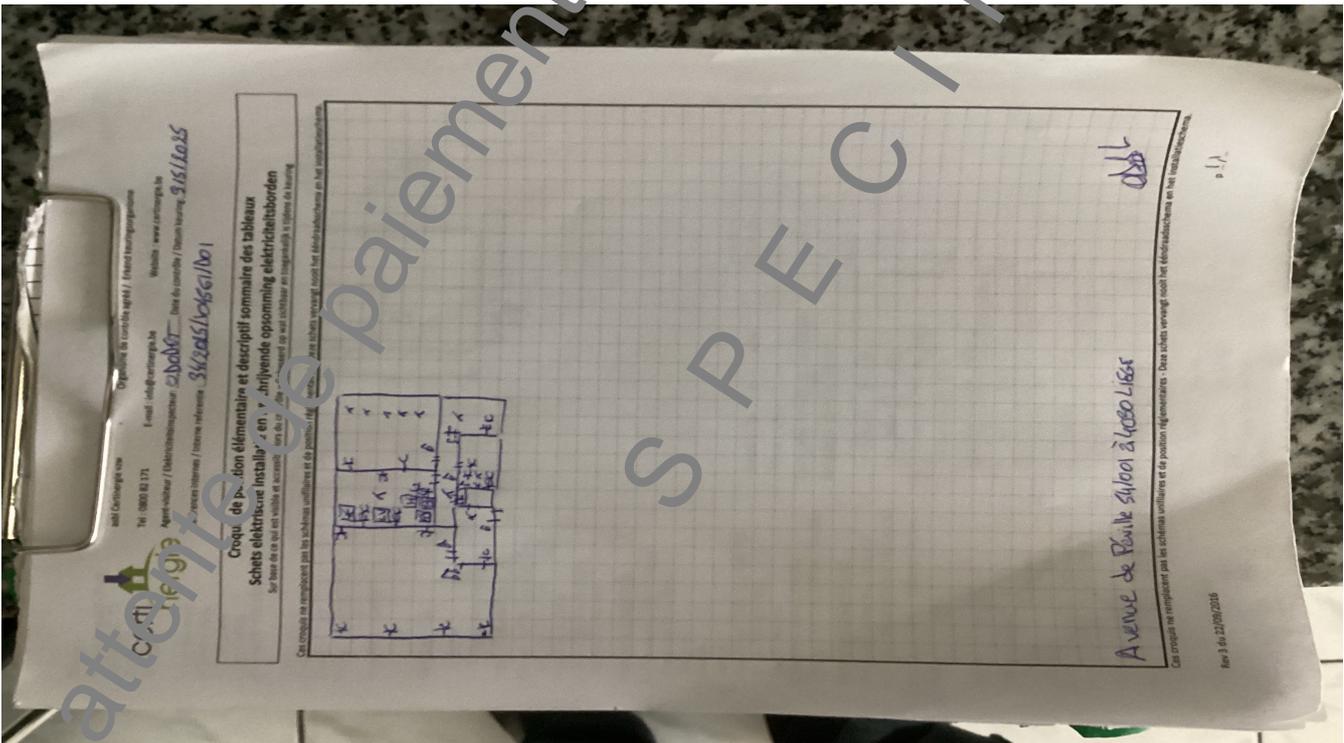
Croquis de position élémentaire et descriptif sommaire des tableaux

sur base de ce qui est visible et accessible lors du contrôle
Note : ces croquis ne remplacent pas les schémas unifilaires et de position réglementaires
