Asbestinventarisattest

Katteburgstraat 3, 8480 Ichtegem

Attestnummer : **20250512-000291.000**
Uitgegeven op : **12.05.2025**
Geldig tot : **12.05.2035**

Niet-asbestveilig

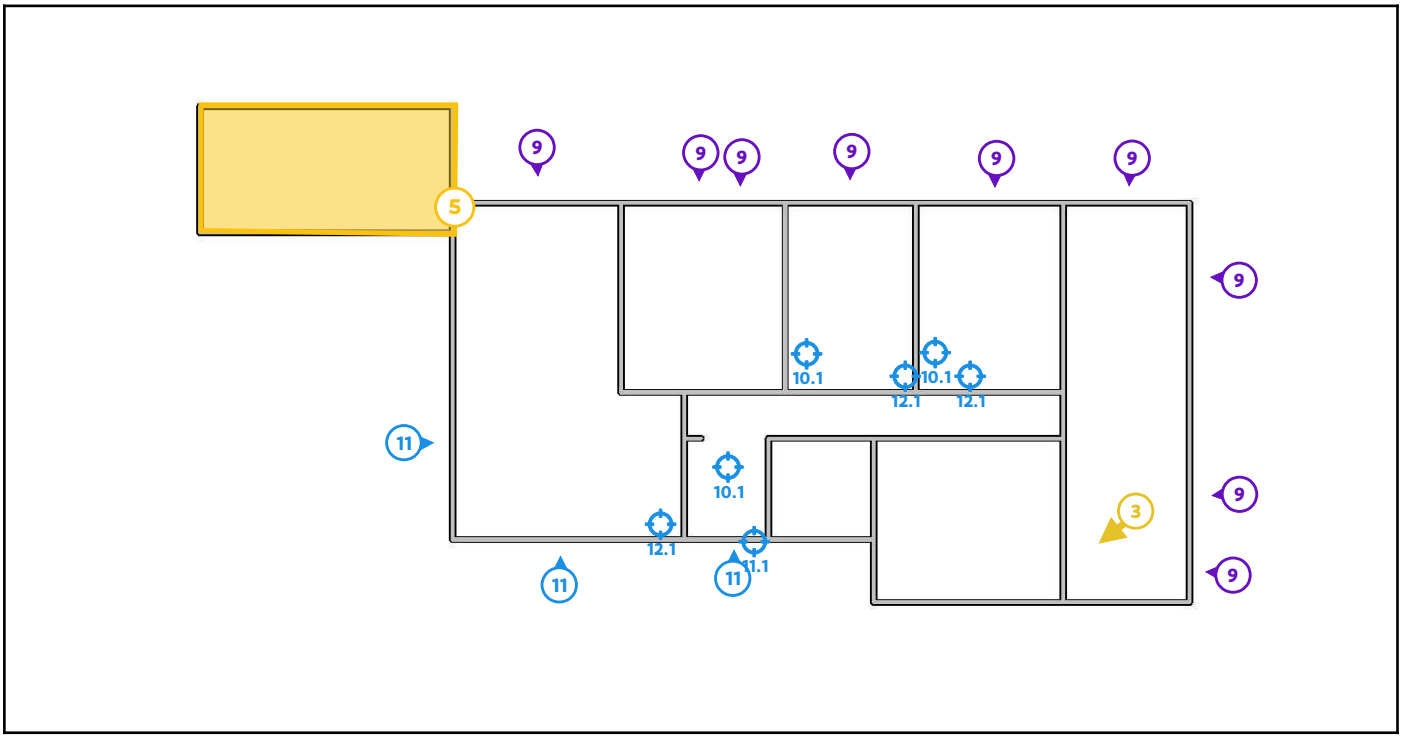
Plan 1.1: Plan GLV

Beschrijving	Type	Actie
3. Bakeliet tellerkast	Asbestmateriaal	Zorgvuldig beheren
5. Tuinhuis	Uitsluiting	-
9. Soepele silicone	Advies	-
10. Pleisterwerken plafonds	Geen asbest	-
10.1 Code: MM002	Mengmonster	-
11. Mastiek rond ramen en deuren	Geen asbest	-
11.1 Code: MM005	Puntmonster	-
12. Pleisterwerken muren	Geen asbest	-
12.1 Code: MM001	Mengmonster	-

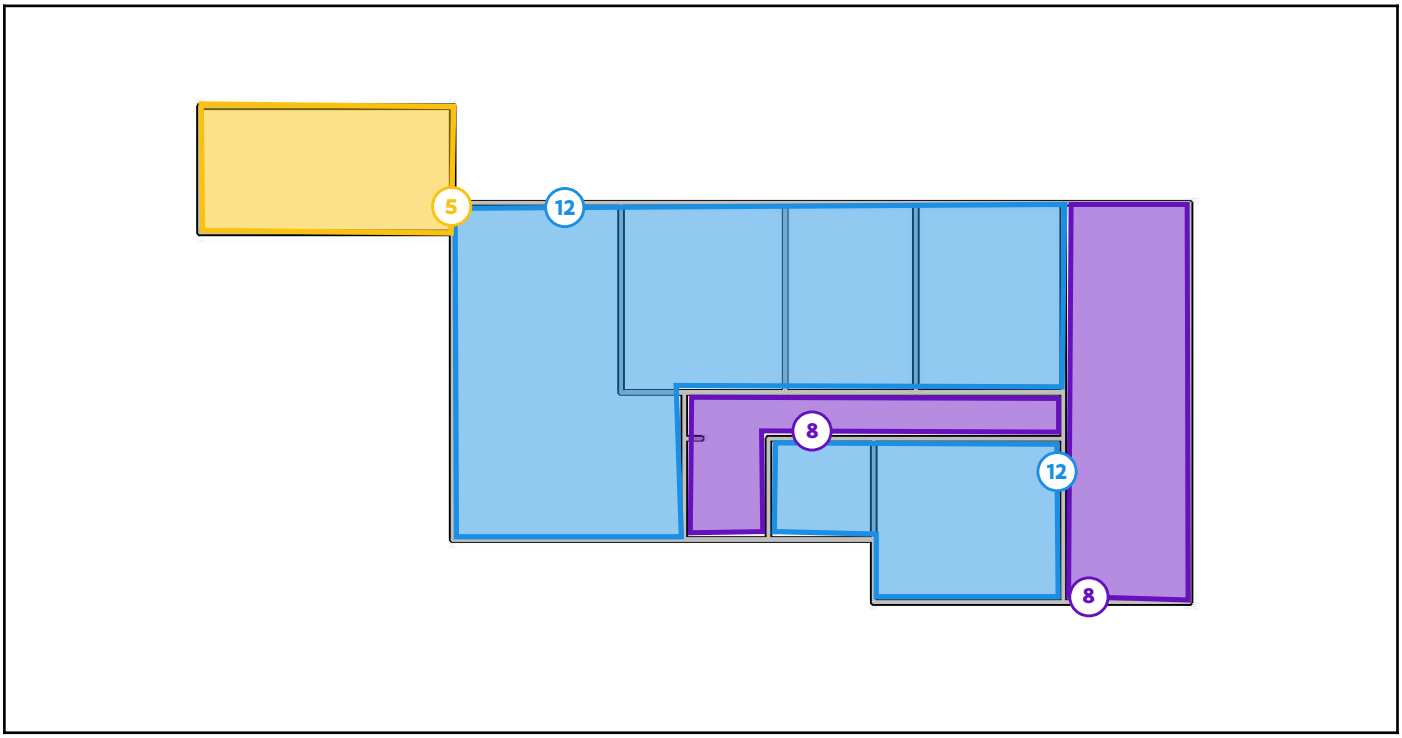
Plan 1.2: Plan GLV: muren

Beschrijving	Type	Actie
5. Tuinhuis	Uitsluiting	-
8. Muren uit niet asbestverdacht materiaal	Advies	-
12. Pleisterwerken muren	Geen asbest	-

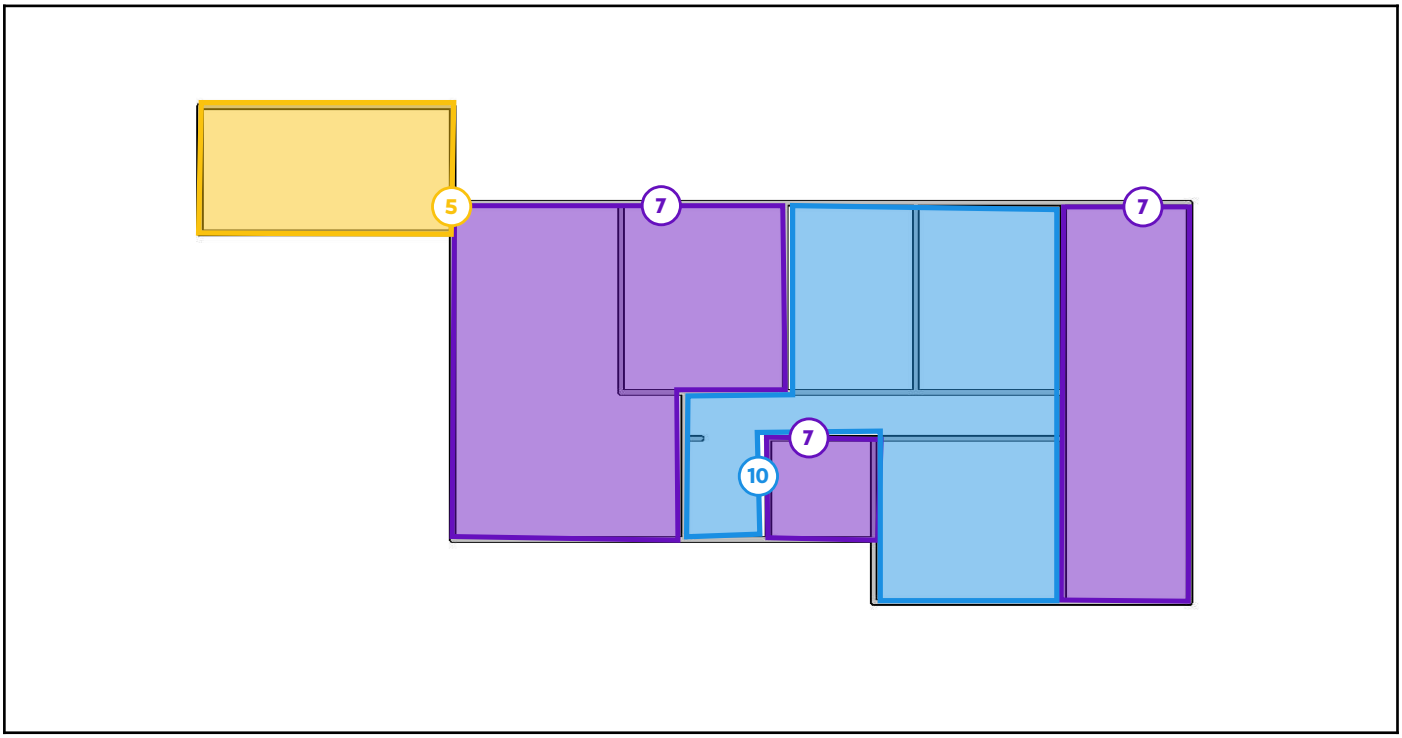
Plan 1.3: Plan GLV: plafonds

Beschrijving	Type	Actie
5. Tuinhuis	Uitsluiting	-
7. Plafonds uit niet asbestverdacht materiaal	Advies	-
10. Pleisterwerken plafonds	Geen asbest	-

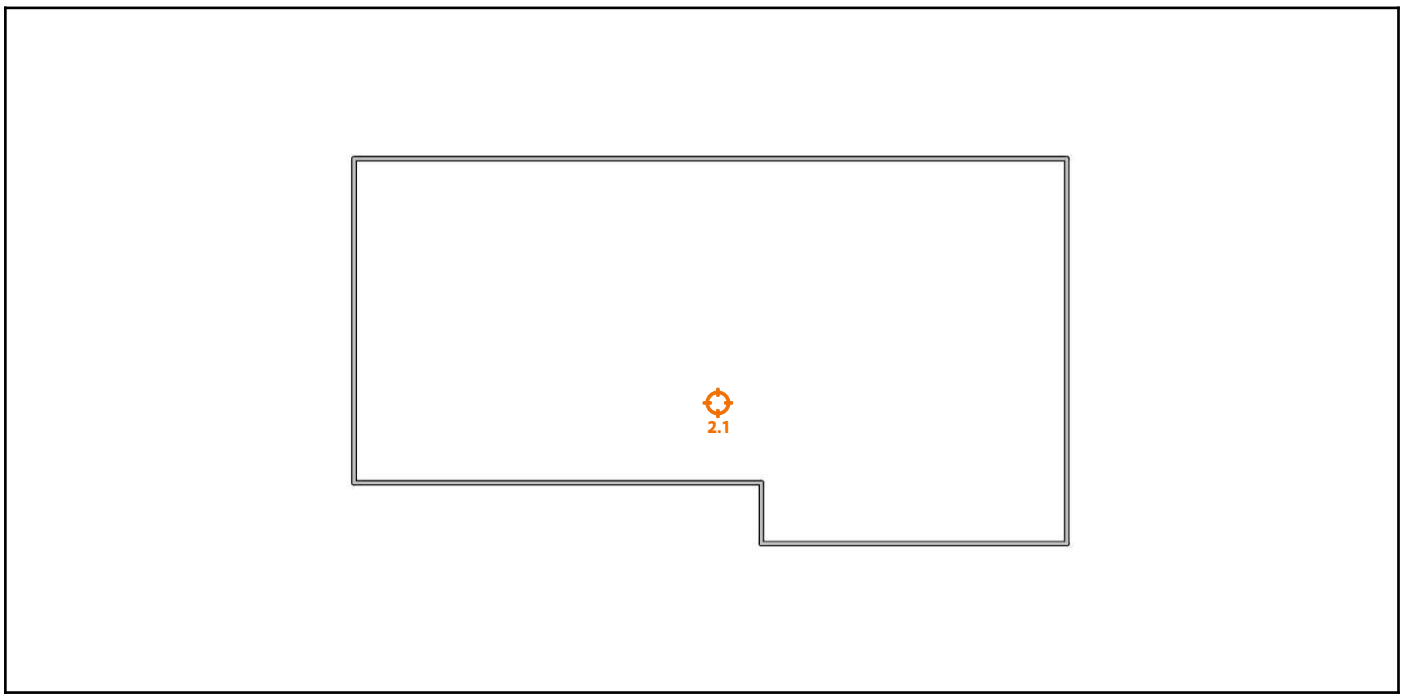
Plan 1.4: Plan zolder

Beschrijving	Type	Actie
2. Onderdak vezelcementplaat	Asbestmateriaal	Maatregelen nemen
2.1 Code: MM004	Puntmonster	-

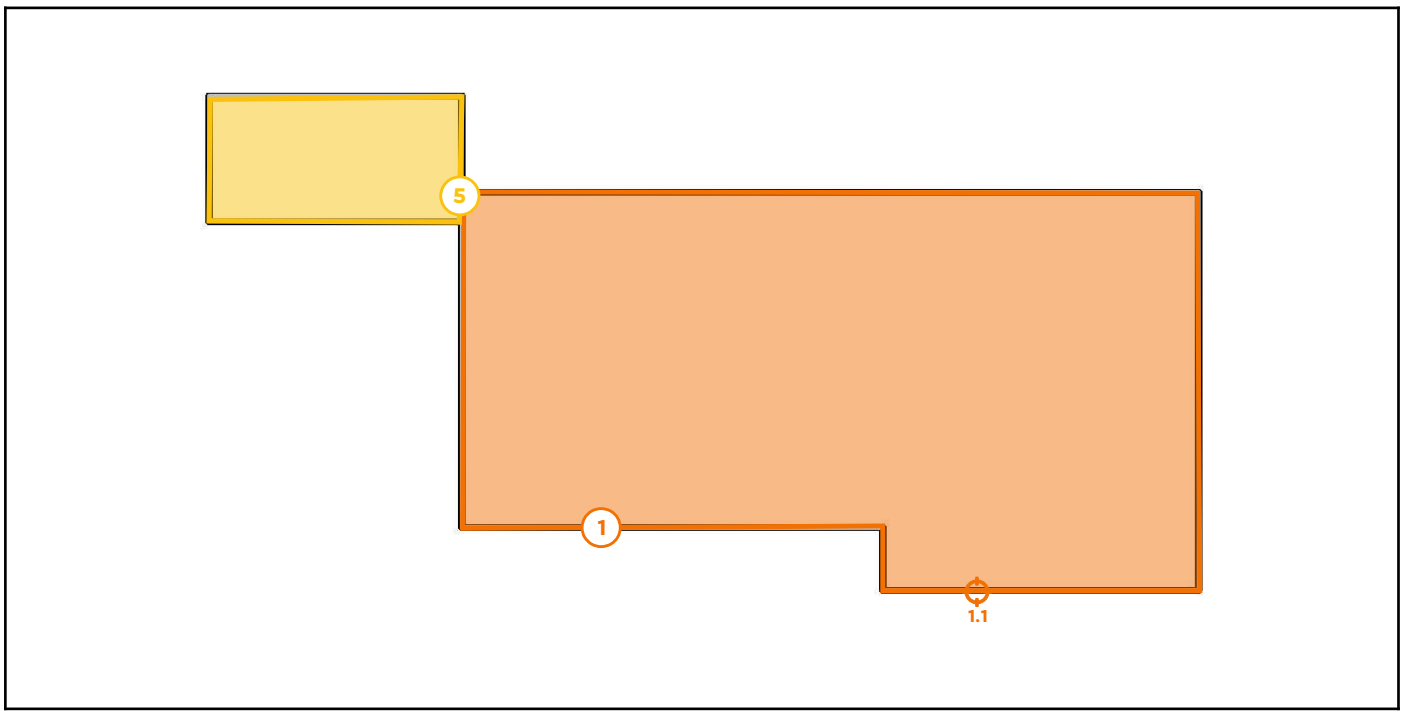
Plan 1.5: Dakenplan: leien

Beschrijving	Type	Actie
1. Dakleien	Asbestmateriaal	Verwijderen
1.1 Code: MM003	Puntmonster	-
5. Tuinhuis	Uitsluiting	-

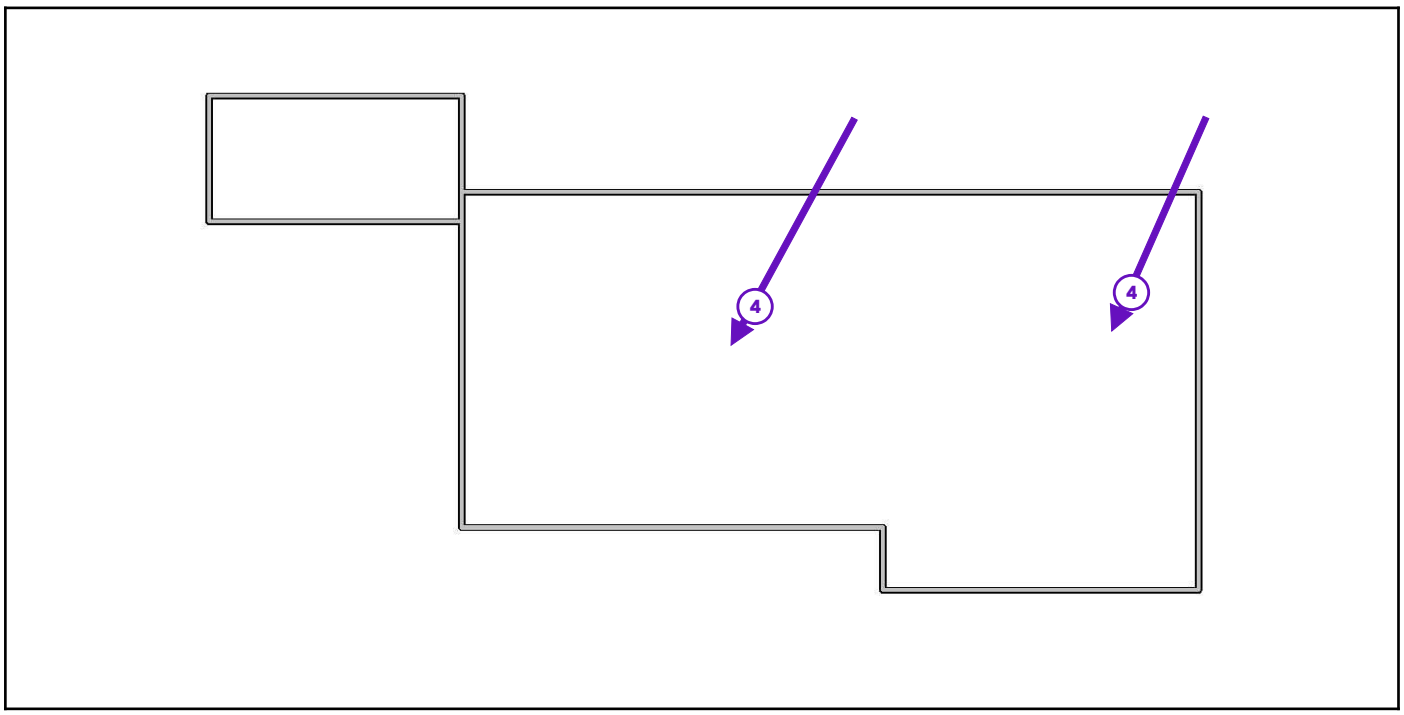
Plan 1.6: Dakenplan: rookgaskanalen

Beschrijving	Type	Actie
4. Rookgaskanalen	Beperking	-

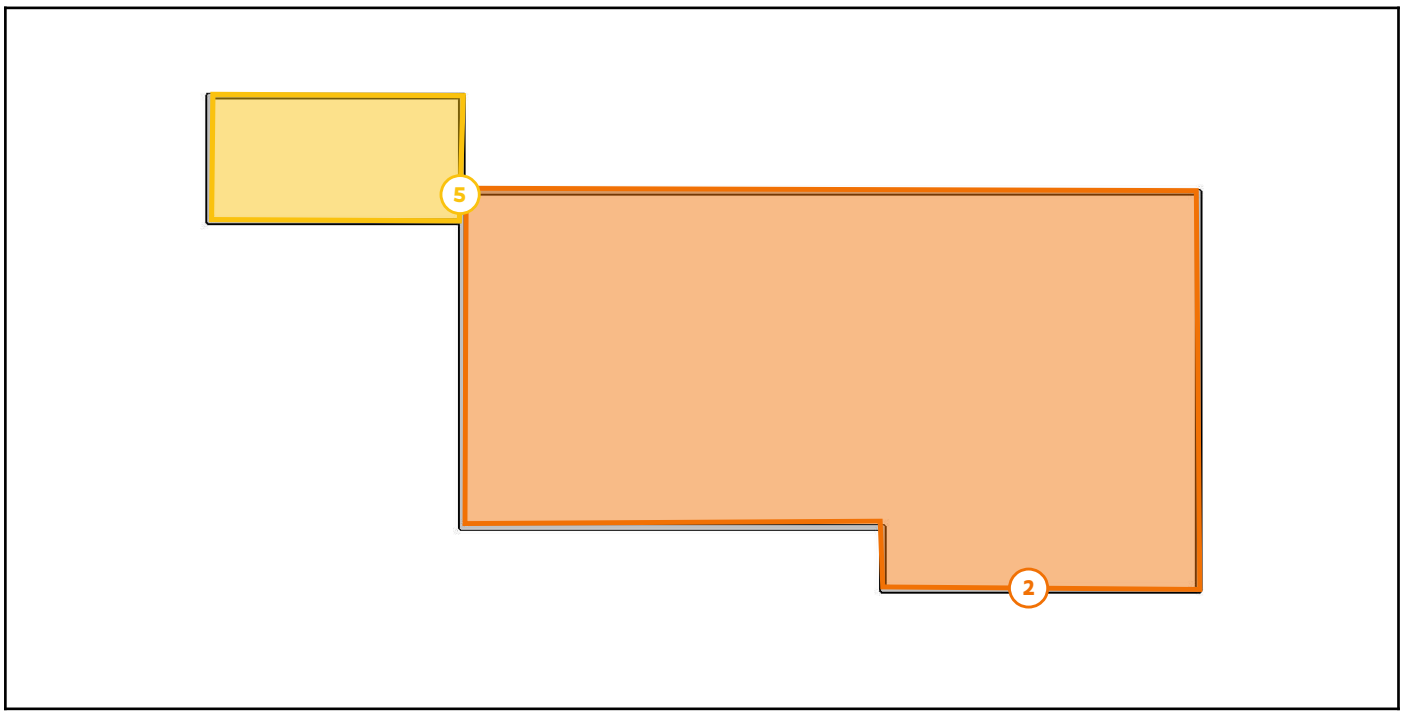
Plan 1.7: Dakenplan: onderdak

Beschrijving	Type	Actie
2. Onderdak vezelcementplaat	Asbestmateriaal	Maatregelen nemen
5. Tuinhuis	Uitsluiting	-

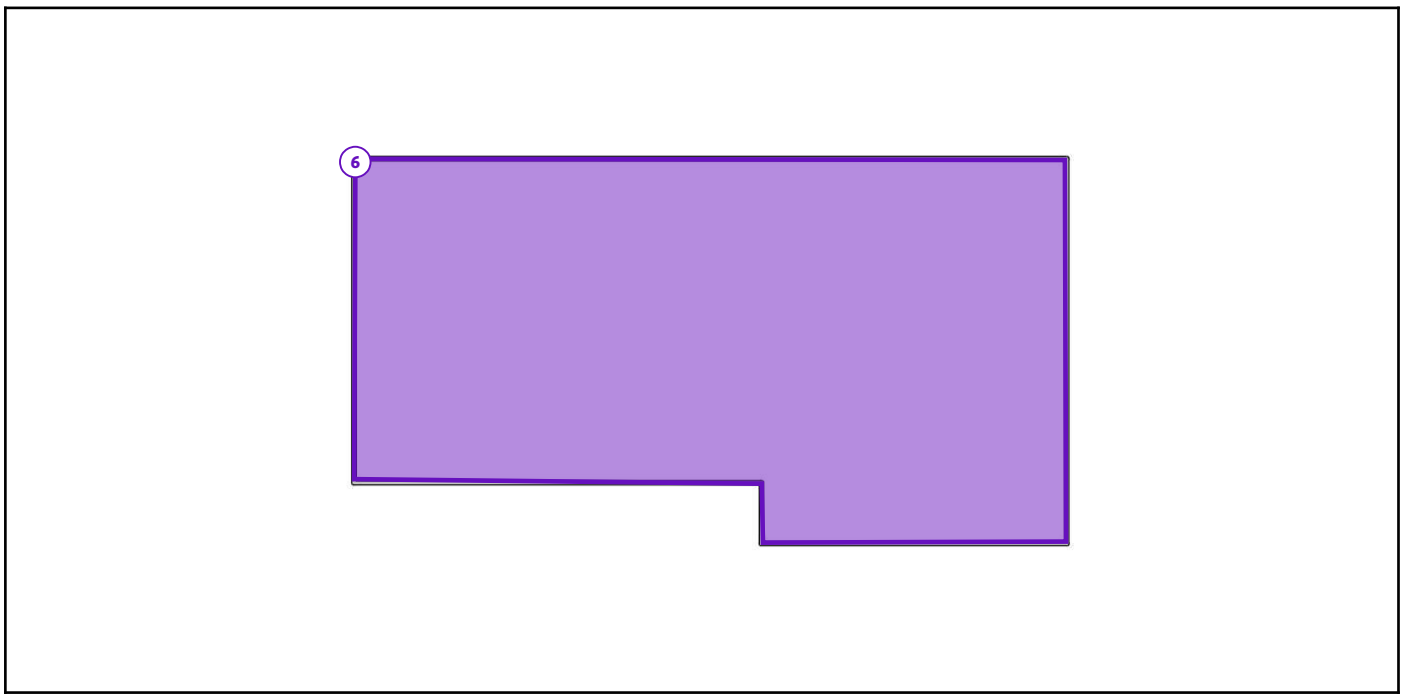
Plan 1.8: Plan zolder: CV-leidingen

Beschrijving	Type	Actie
6. Minerale wol en papier rond CV-leidingen	Advies	-

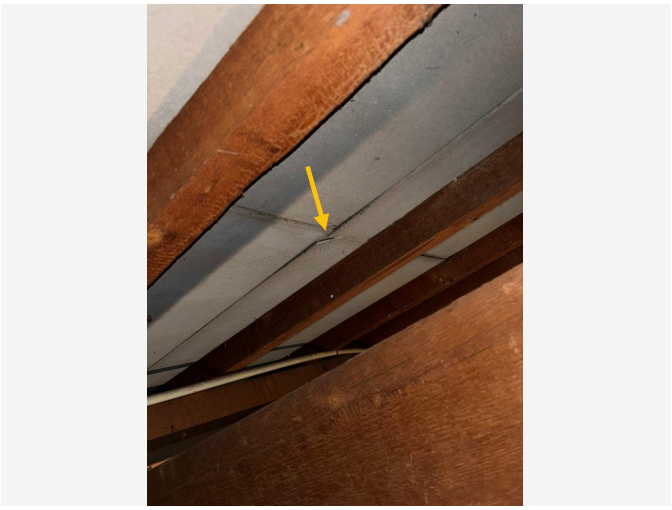
Fiche 2: Onderdak vezelcementplaat

Het asbestmateriaal valt onder de mijlpaal van 2040.

Eindbeoordeling materiaalrisico	Verhoogd materiaalrisico en/of verhoogde kans op vezelvrijgave

Gebondenheid	Categorie 1: hechtgebonden in oorsprong
Asbestsoort (vezeltype)	Crocidoliet aanwezig
Asbestconcentratie	Laag (< 50%)
Afschermingsgraad van het gehele materiaal	Geheel of deels (ook) vrij aan de binnenlucht
Toestand van het materiaal	Licht beschadigd, licht verweerd. Intact calciumsilicaatmateriaal of categorie III 'gebondenheid'

#	Type	Referentie	Resultaat
2.1	Puntmonster	MM004	Chrysotiel, Crocidoliet

Beschrijving	Onderdak vezelcementplaat
Omgeving	Grenst aan binnen- en buitenlucht
Primaire drager	Schuin dak
Asbestmateriaal	Plaat, paneel, tablet - Type Menuiserite
Bindmiddel van asbestmateriaal	Cement
Gebondenheid op basis van bindmiddel	Hecht
Hoeveelheid (oppervlakte - dikte - aantal)	• 168,00 m^2 - 0,30 cm - 1 stuk
Totaal volume	0,504 m^3
Eenvoudig bereikbaar	Nee • Het asbestmateriaal is bedekt (uitgezonderd laag verf, coating, behang, kunststof, textiel) en het wegnemen van het bedekkende materiaal kan niet zonder het bedekkende materiaal te beschadigen.
Bevestigingswijze	• Onbekend
Identificatiemethode	Vaststelling met monstername
Destructieve handeling voor identificatie	Nee
Opmerking	De vermelde hoeveelheden en gewichten berusten op een inschatting en kunnen niet gebruikt worden i.h.k.v. een meetstaat voor werken.

- Zorg voor een veilig beheer. Vermijd het beschadigen van het asbestmateriaal. Controleer de toestand jaarlijks op wijzigingen.

- Eenvoudige handelingen: mag via doe-het-zelf of door werknemer(s) met opleidingsattest eenvoudige handelingen
  Als het asbestverdachte materiaal volledig intact is en er geen vrije asbestvezels zichtbaar zijn, is er geen wettelijke verplichting om dit door een gecertificeerde firma te laten verwijderen. In principe kunt u dit materiaal zelf verwijderen met de nodige veiligheidsmaatregelen om uzelf en uw omgeving te beschermen. Het is van groot belang dat het materiaal tijdens de verwijdering intact blijft en er geen asbestvezels vrijkomen. De verwijdering van het materiaal dient met de nodige zorg en veiligheidsvoorzieningen te gebeuren. Hieronder vindt u een stappenplan:

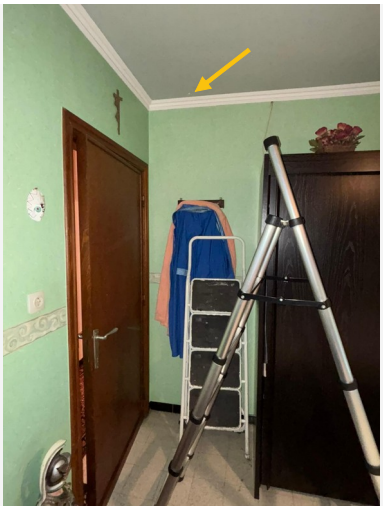
Fiche 10: Pleisterwerken plafonds

Geen asbest

#	Type	Referentie	Resultaat
10.1	Mengmonster	MM002	Geen asbest

Beschrijving	Pleisterwerken plafonds
Omgeving	Binnen
Primaire drager	Plafond
Bindmiddel van materiaal	Gips - kalk
Gebondenheid op basis van bindmiddel	Niet-hechtgebonden
Hoeveelheid (oppervlakte - dikte - aantal)	• 84,00 m^2 - 0,50 cm - 1 stuk
Totaal volume	0,42 m^3
Identificatiemethode	Vaststelling met monstername
Destructieve handeling voor identificatie	Nee
Opmerking	De vermelde hoeveelheden en gewichten berusten op een inschatting en kunnen niet gebruikt worden i.h.k.v. een meetstaat voor werken.
