Asbestinventarisattest

Blauwe Wegel 10, 9190 Stekene

Attestnummer : **20240717-000061.000**
Uitgegeven op : **17.07.2024**
Geldig tot : **17.07.2029**

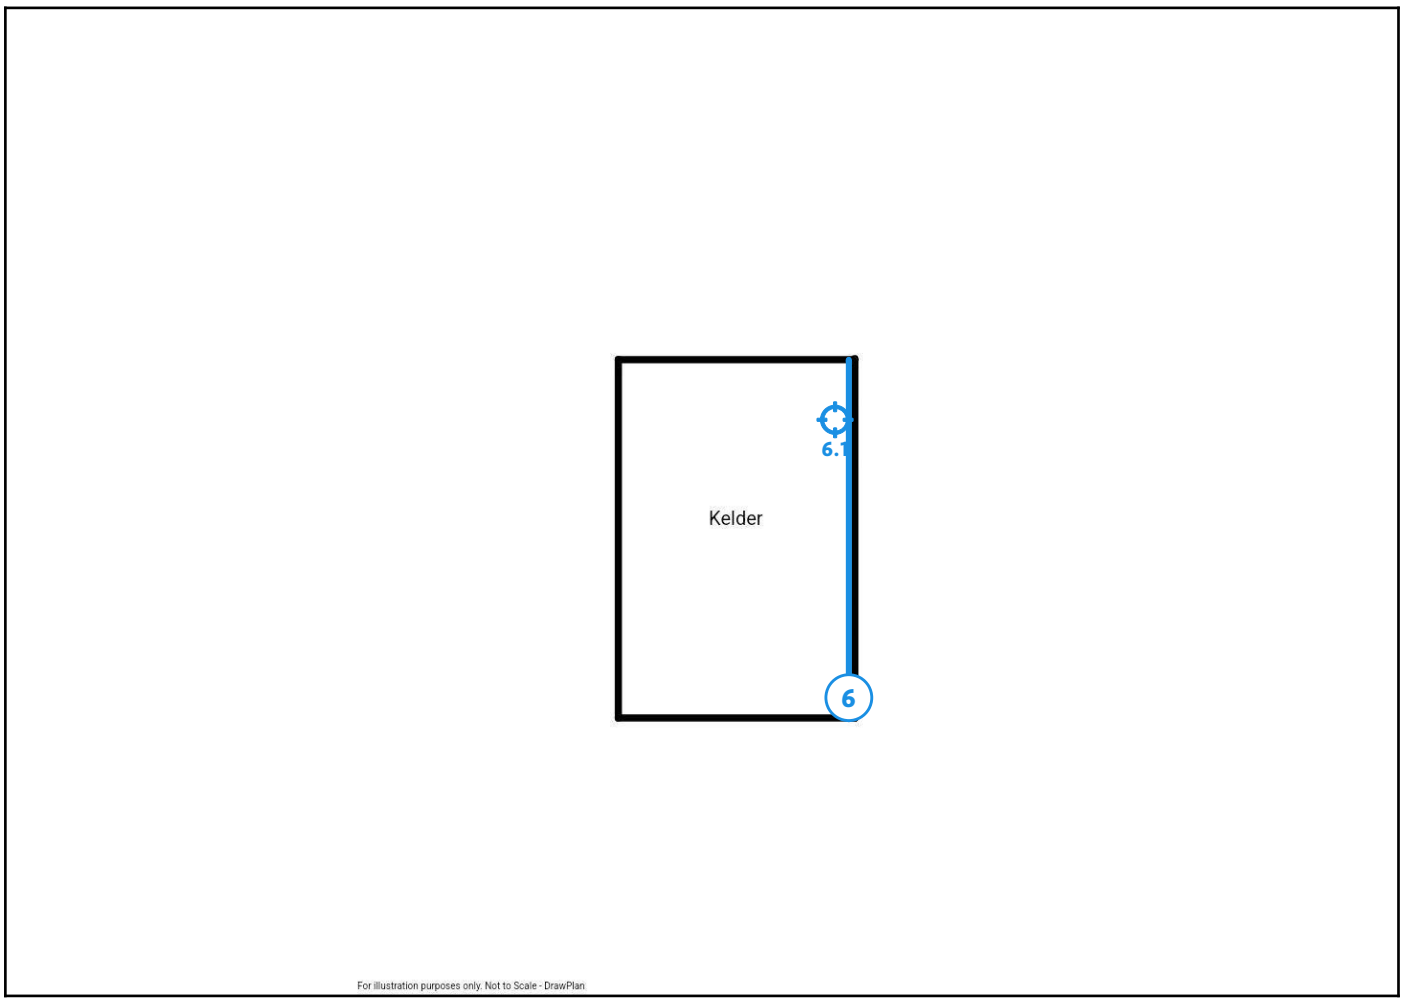
Plan 1.1: kelder

Beschrijving	Type	Actie
6. pleisterwerk muur	Geen asbest	-
6.1 Code: 1	Mengmonster	-

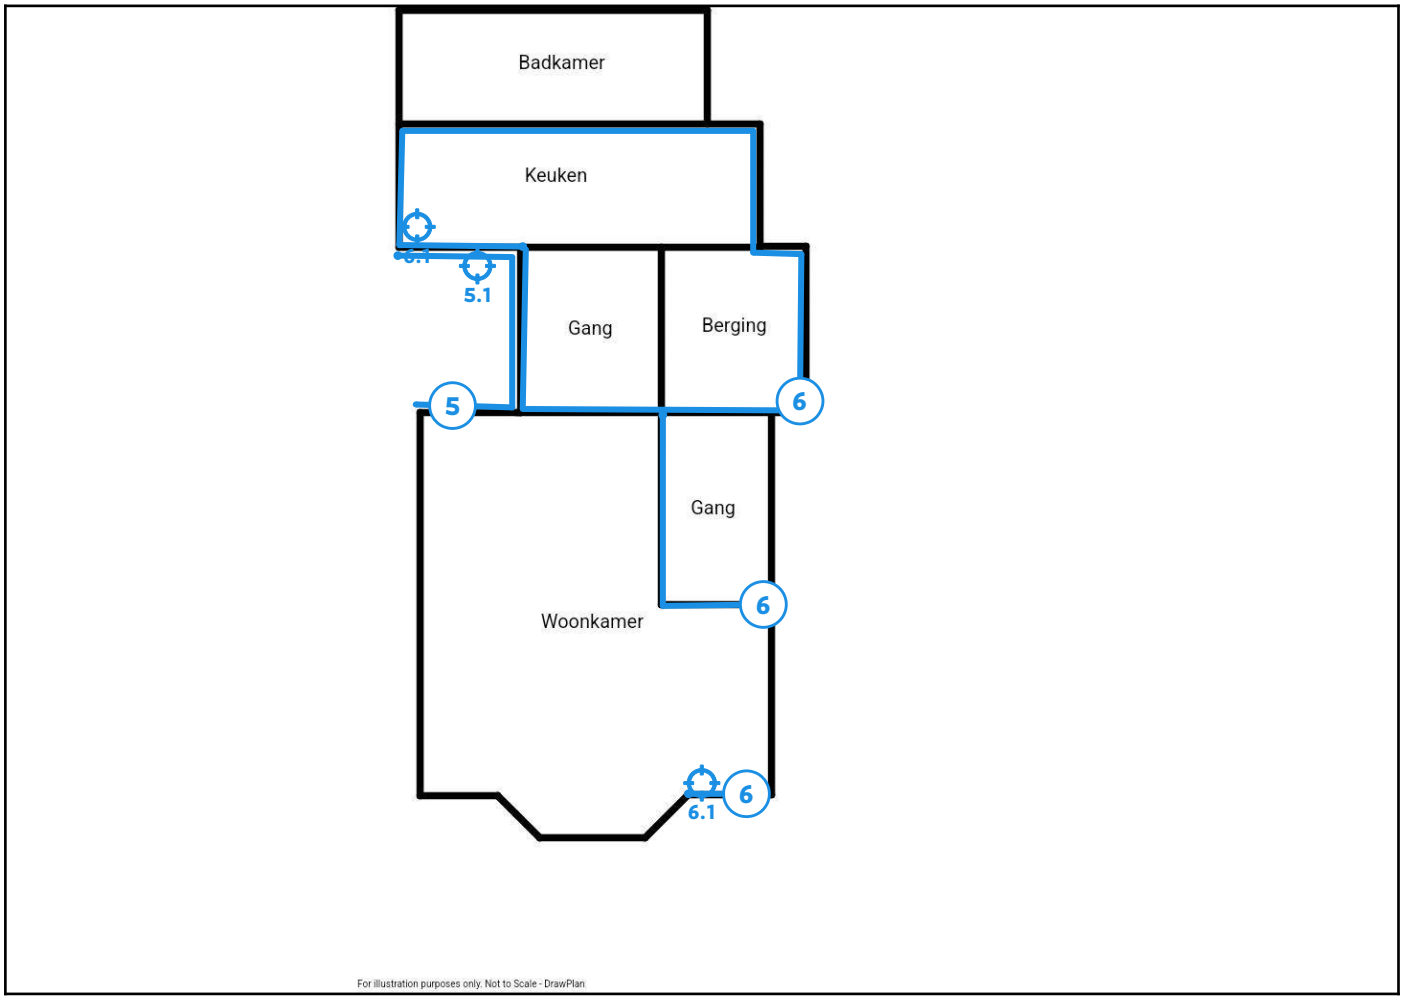
Plan 1.2: grondplan

Beschrijving	Type	Actie
5. vensterbank	Geen asbest	-
5.1 Code: 2	Puntmonster	-
6. pleisterwerk muur	Geen asbest	-
6.1 Code: 1	Mengmonster	-

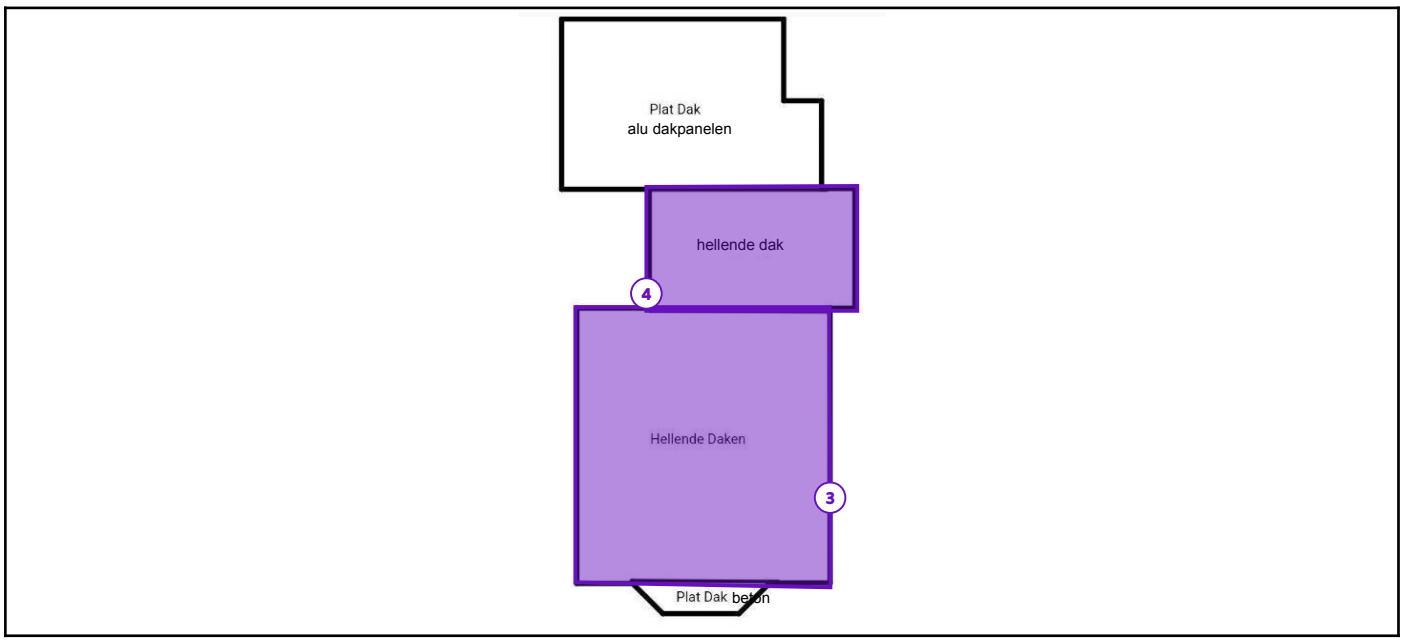
Plan 1.4: dakenplan

Beschrijving	Type	Actie
3. onderdak niet zichtbaar	Beperking	-
4. onderdak = niet asbesthoudend	Advies	-

Uitleg van de asbestdeskundige: het onderdak is niet zichtbaar zowel langs binnen als langs buiten.

onderdak = niet asbesthoudend = houten planken biplex geen onderdak aanwezig

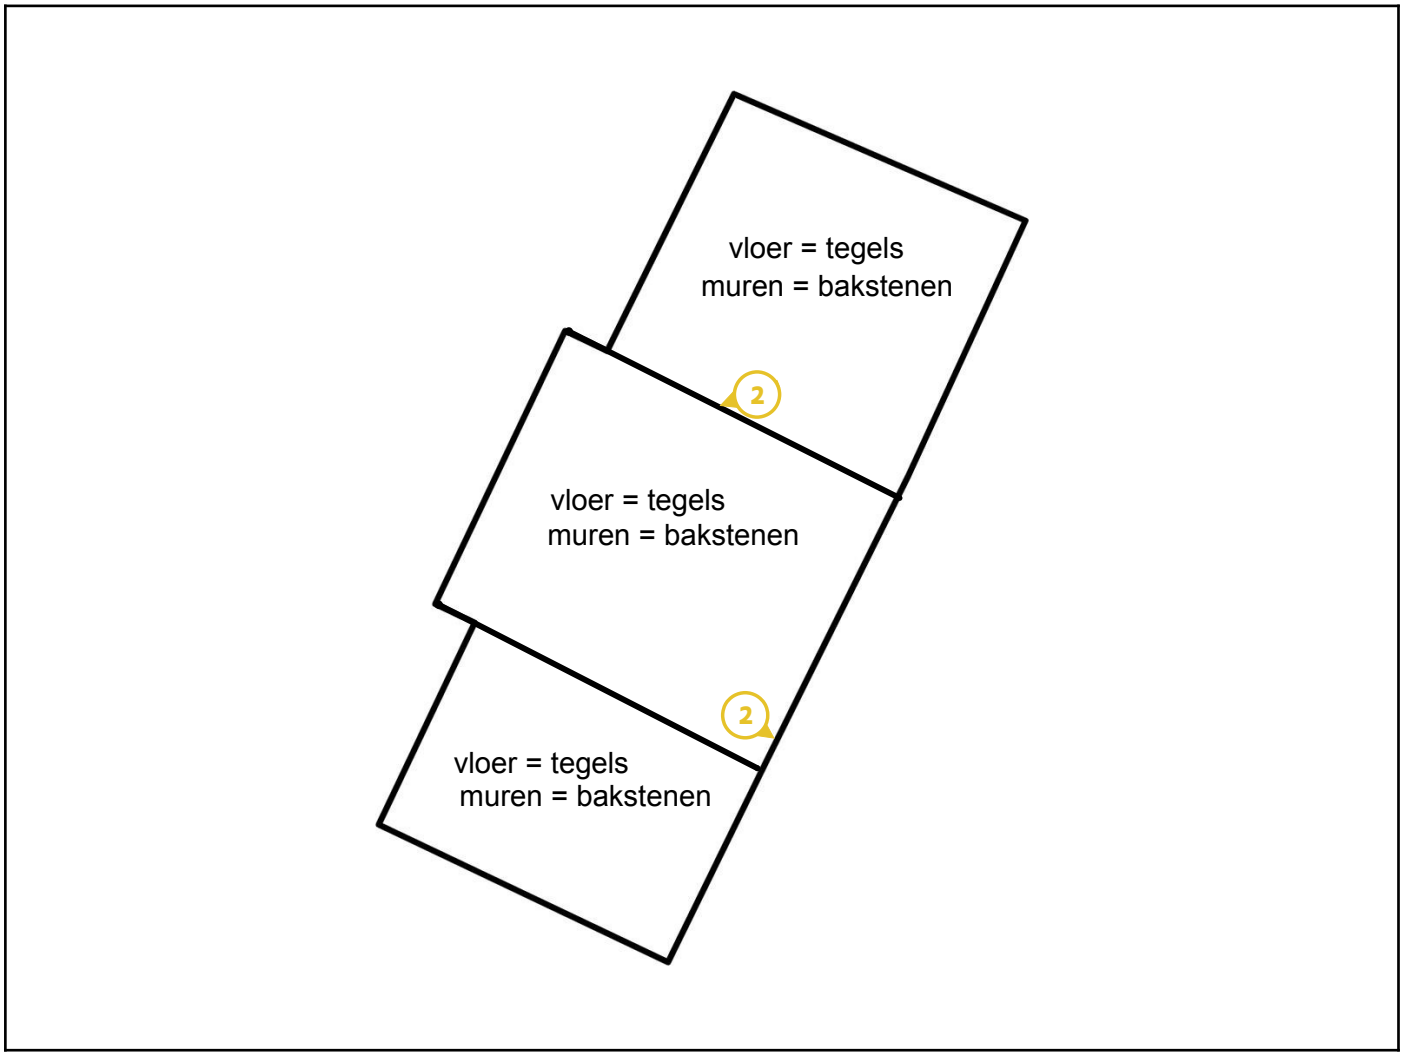
Plan 2.1: Bijgebouw plan

Beschrijving	Type	Actie
2. bakeliet stopcontacten en schakelaars	Asbestmateriaal	Zorgvuldig beheren

Eindbeoordeling materiaalrisico	Laag materiaalrisico en/of verlaagde kans op vezelvrijgave

- Zorg voor een veilig beheer. Vermijd het beschadigen van het asbestmateriaal. Controleer de toestand jaarlijks op wijzigingen.

De elektriciteitsmaatschappij dient teller te komen omwisselen met een niet-asbestverdachte teller

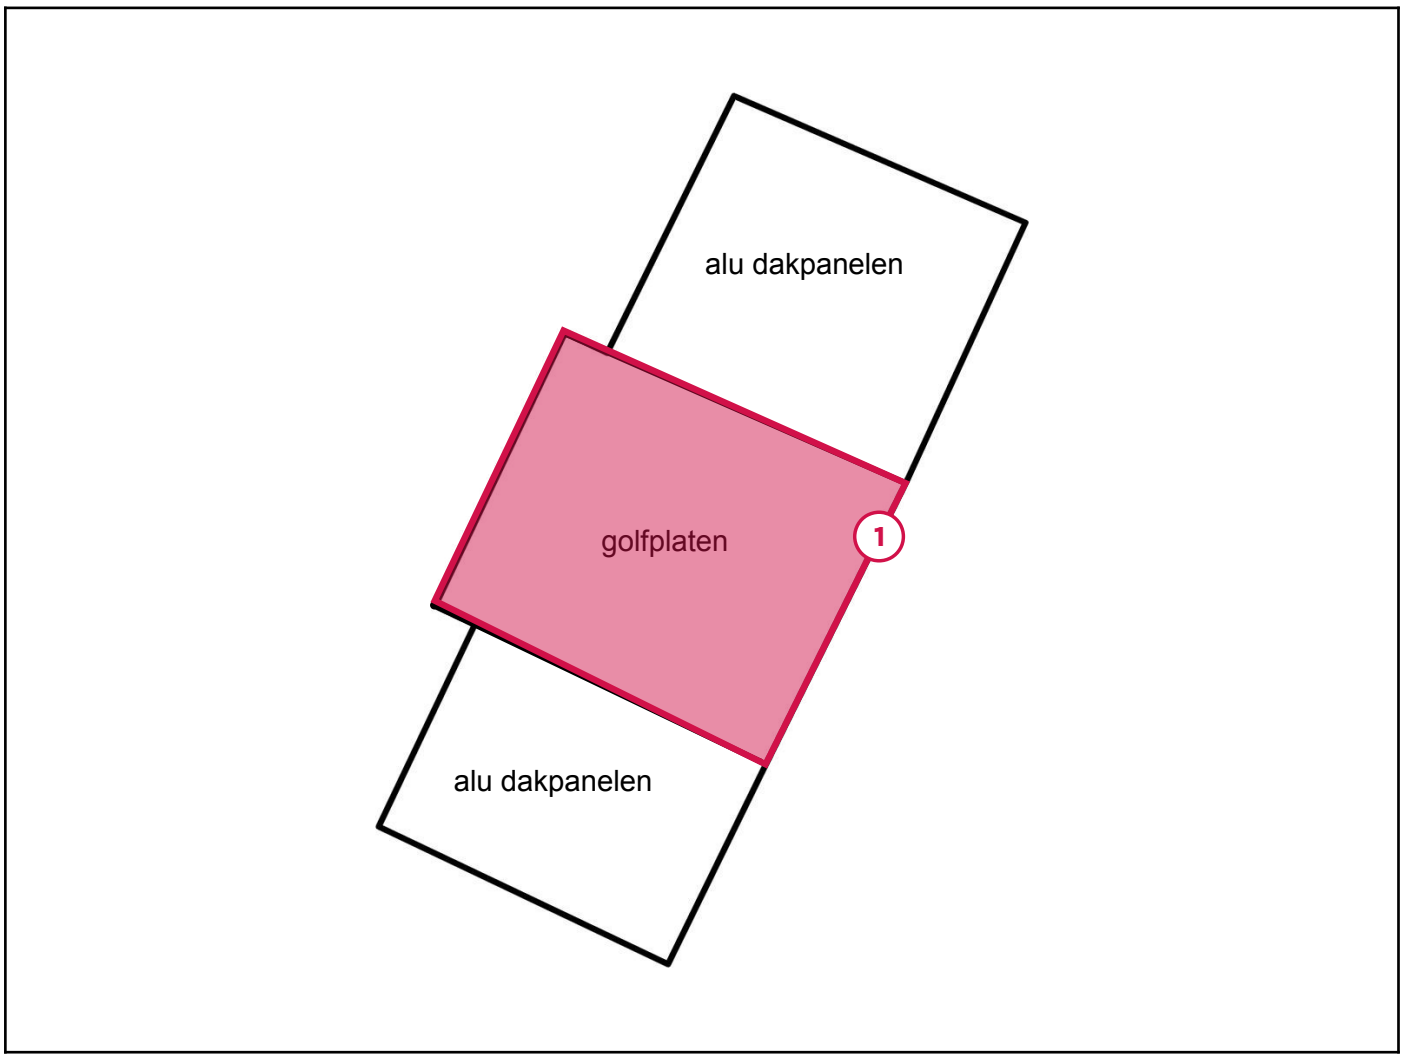
Plan 2.2: dakenplan

Beschrijving	Type	Actie
1. golfplaten achterbouw	Asbestmateriaal	Dringend verwijderen

Eindbeoordeling materiaalrisico	Hoog materiaalrisico en/of hoge kans op vezelvrijgave

Gebondenheid	Categorie 1: hechtgebonden in oorsprong
Asbestsoort (vezeltype)	Crocidoliet aanwezig
Asbestconcentratie	Laag (< 50%)
Afschermingsgraad van het gehele materiaal	Geheel of deels (ook) vrij aan de binnenlucht
Toestand van het materiaal	Matig beschadigd, matig verweerd

- Zorg voor een veilig beheer. Vermijd het beschadigen van het asbestmateriaal. Controleer de toestand jaarlijks op wijzigingen.
- Hemelwater dat afspoelt van asbestcement daken of gevels kan asbestdeeltjes bevatten. Gebruik het enkel voor gesloten circuits (bv. spoelen toiletten). Reinig na het vervangen van het dak of de gevel de dakgoten en regenwaterput of -ton om asbesthoudend sediment of slib te verwijderen

- Eenvoudige handelingen: mag via doe-het-zelf of door werknemer(s) met opleidingsattest eenvoudige handelingen
  Eenvoudige handelingen: mag via doe-het-zelf of door werknemer(s) met opleidingsattesteenvoudige handelingen. Verwijder de bevestigingen. Erna voorzichtig asbesthoudende golfplaten 1 voor 1 en in hun geheel verwijderen. Niet gooien en geen stortkokers gebruiken. De nodige PBMs (mondmasker ffp3, handschoenen, overschoenen en tyvec.).

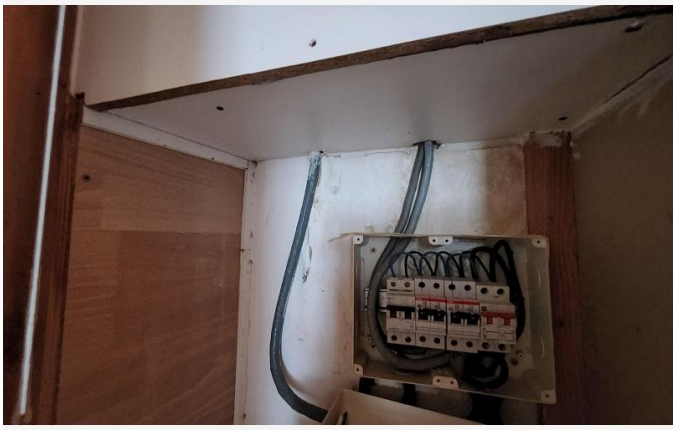
Fiche 6: pleisterwerk muur

Geen asbest
