Rapport de contrôle d'installations électriques à basse et à très basse tension

RÉF. 158/2025/101371/D01:1

DATE DU CONTRÔLE	**17/04/2025 (9:20 - 10:15)**	AGENT VISITEUR	**Thierry Van Vooren**
ADRESSE DU CONTRÔLE	**Avenue Max Buset 15 - 7100 La Louvière**	TYPE DE CONTRÔLE	**Visite de contrôle vente ancienne installation (8.4.2.)**

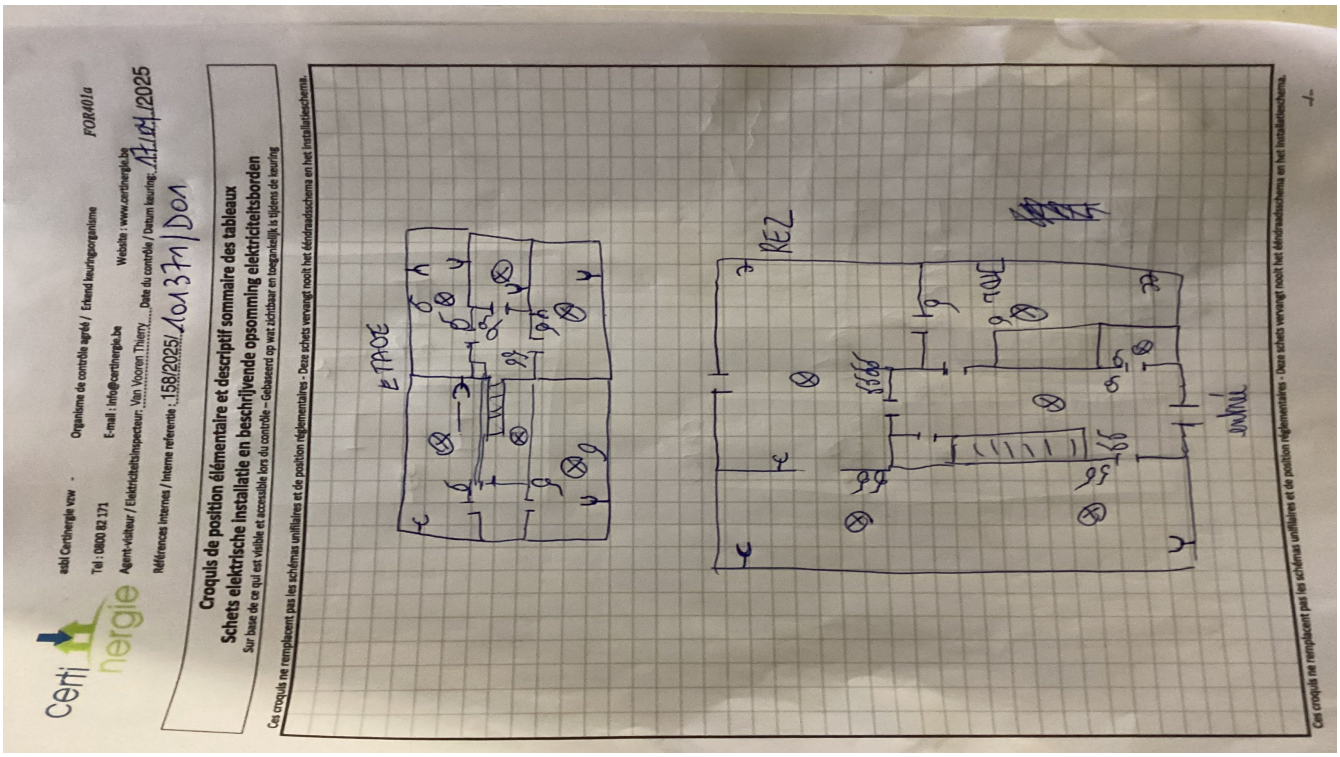
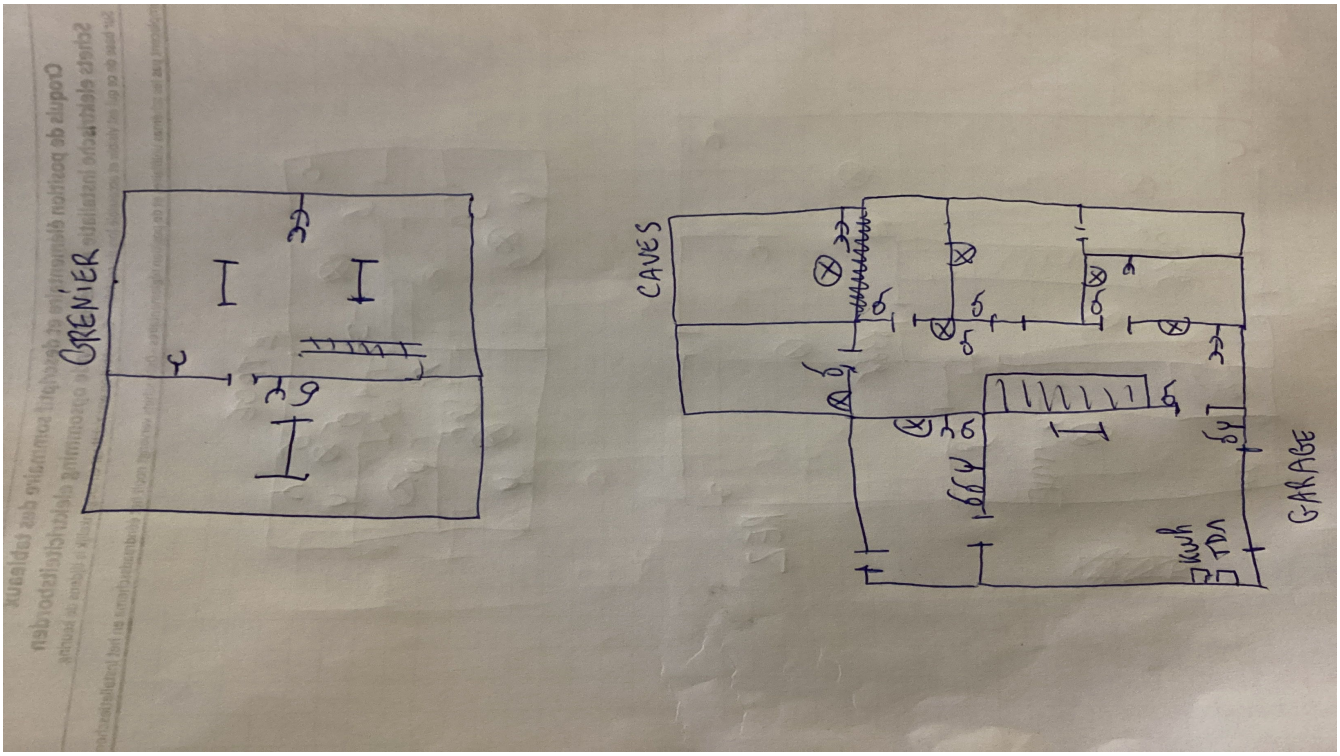
Croquis de position élémentaire et descriptif sommaire des tableaux

sur base de ce qui est visible et accessible lors du contrôle
Note : ces croquis ne remplacent pas les schémas unifilaires et de position réglementaires
