Asbestinventarisatetest

Reytsstraat 59, 9700 Oudenaarde

Attestnummer : 20230429-000138.001

Uitgegeven op : 09.05.2023

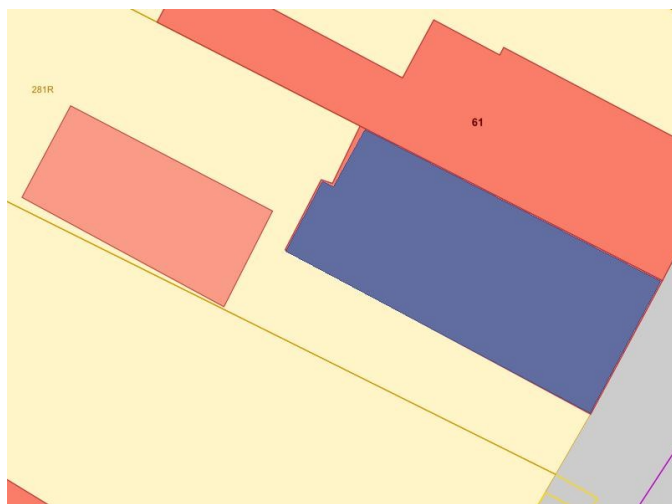
Zone 1: woning

- 2 Asbestmaterialen**
- 0 Beperkingen
- 0 Uitsluitingen
- 0 Roerende goederen
- 0 Puin, steenslag, (water)bodem
- 0 Adviezen
- 2 Geen asbest**

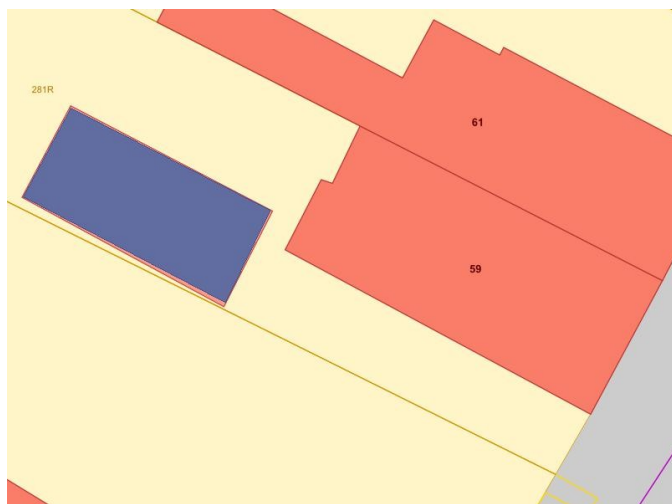
Zone 2: garage

1 **Asbestmateriaal**
