Asbestinventarisatetest

Pelikaanstraat 69, 9700 Oudenaarde

Attestnummer : 20230526-000409.000

Uitgegeven op : 26.05.2023

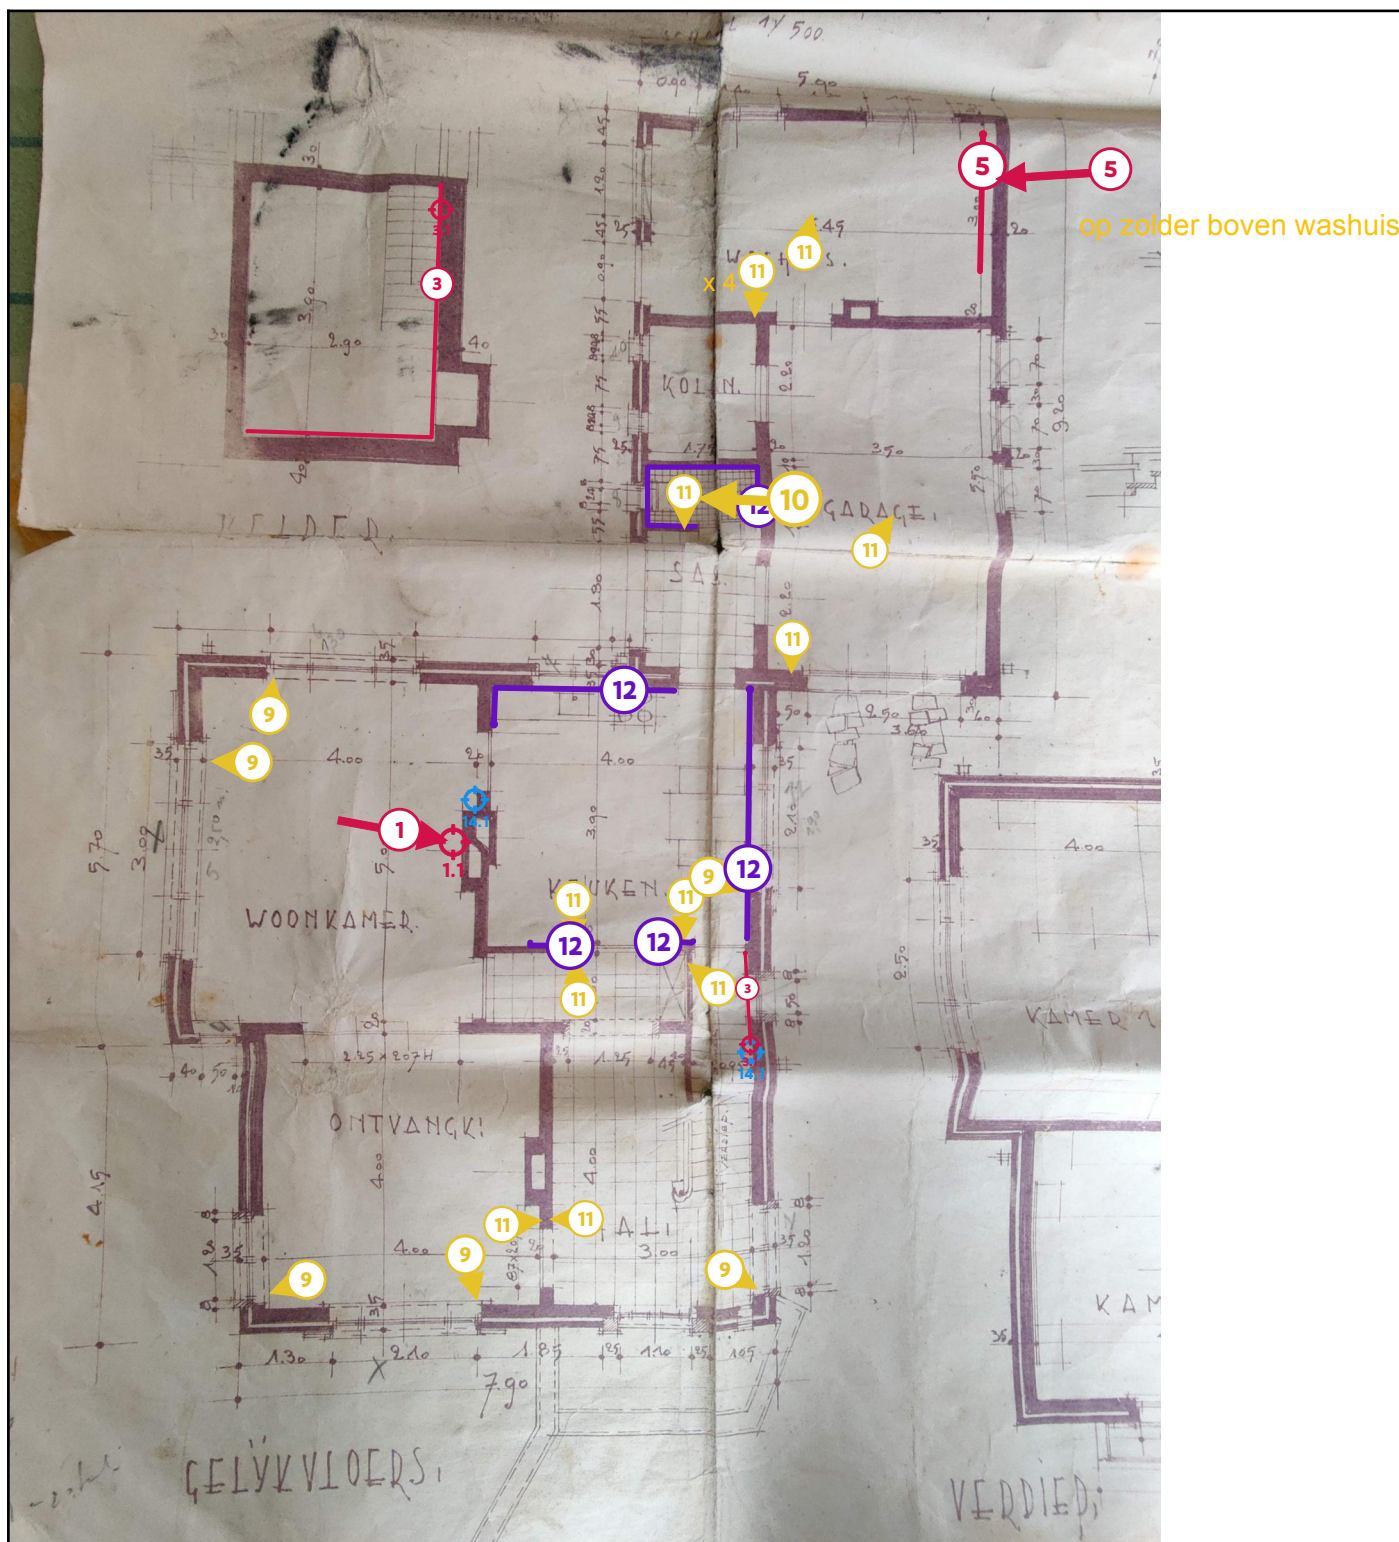
Plan 1.1: verdieping 0 en -1

1.1 Code: ST03	Puntmonster	-
3. buisisolatie kelder	Asbestmateriaal	Dringend verwijderen
3.1 Code: ST04	Puntmonster	-
5. cementschouw zolder	Asbestmateriaal	Dringend verwijderen
9. radiatorcransen	Asbestmateriaal	Zorgvuldig beheren
10. toiletbril bakeliet	Asbestmateriaal	Zorgvuldig beheren
11. elektrisch materieel in bakeliet	Asbestmateriaal	Zorgvuldig beheren
12. tegelljm badkamer, keuken en wc	Advies	-
14. pleister muren	Geen asbest	-
14.1 Code: ST01	Mengmonster	-

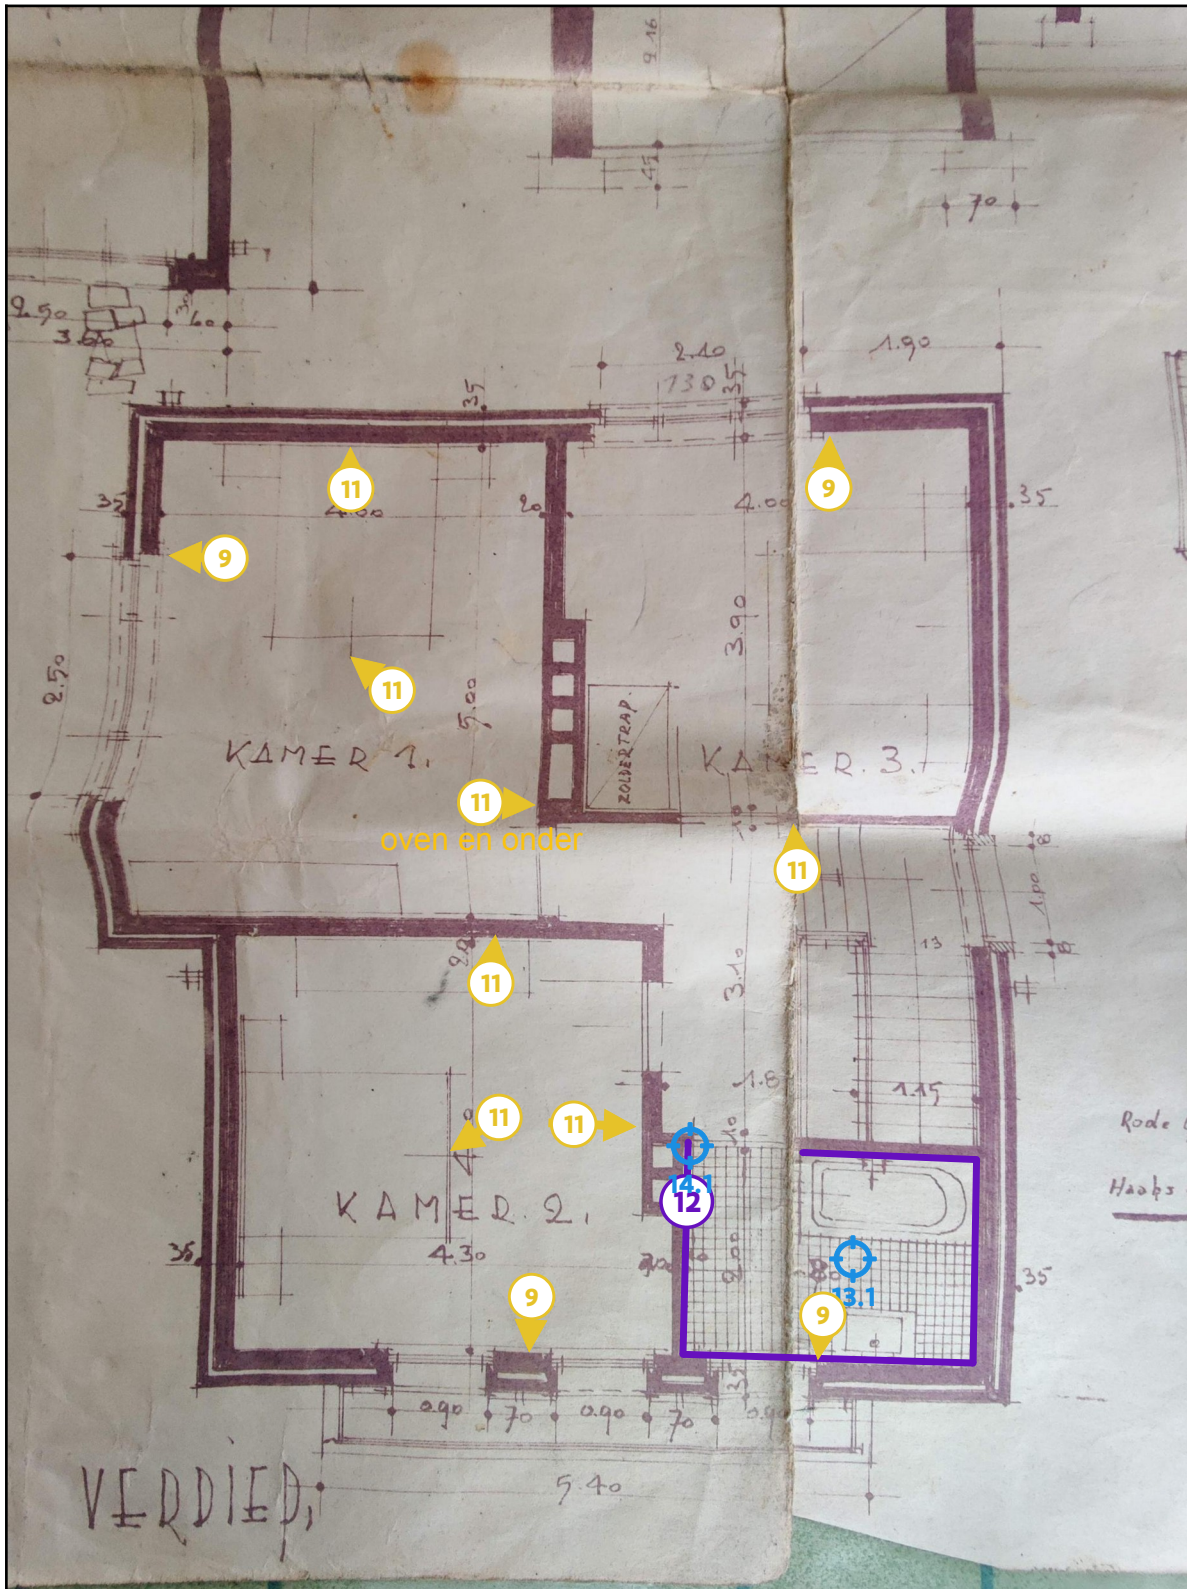
Plan 1.2: verdieping +1

9. radiatorcranen	Asbestmateriaal	Zorgvuldig beheren
11. elektrisch materieel in bakeliet	Asbestmateriaal	Zorgvuldig beheren
12. tegellijm badkamer, keuken en wc	Advies	-
13. pleister plafond	Geen asbest	-
13.1 Code: ST05	Mengmonster	-
14. pleister muren	Geen asbest	-
14.1 Code: ST01	Mengmonster	-

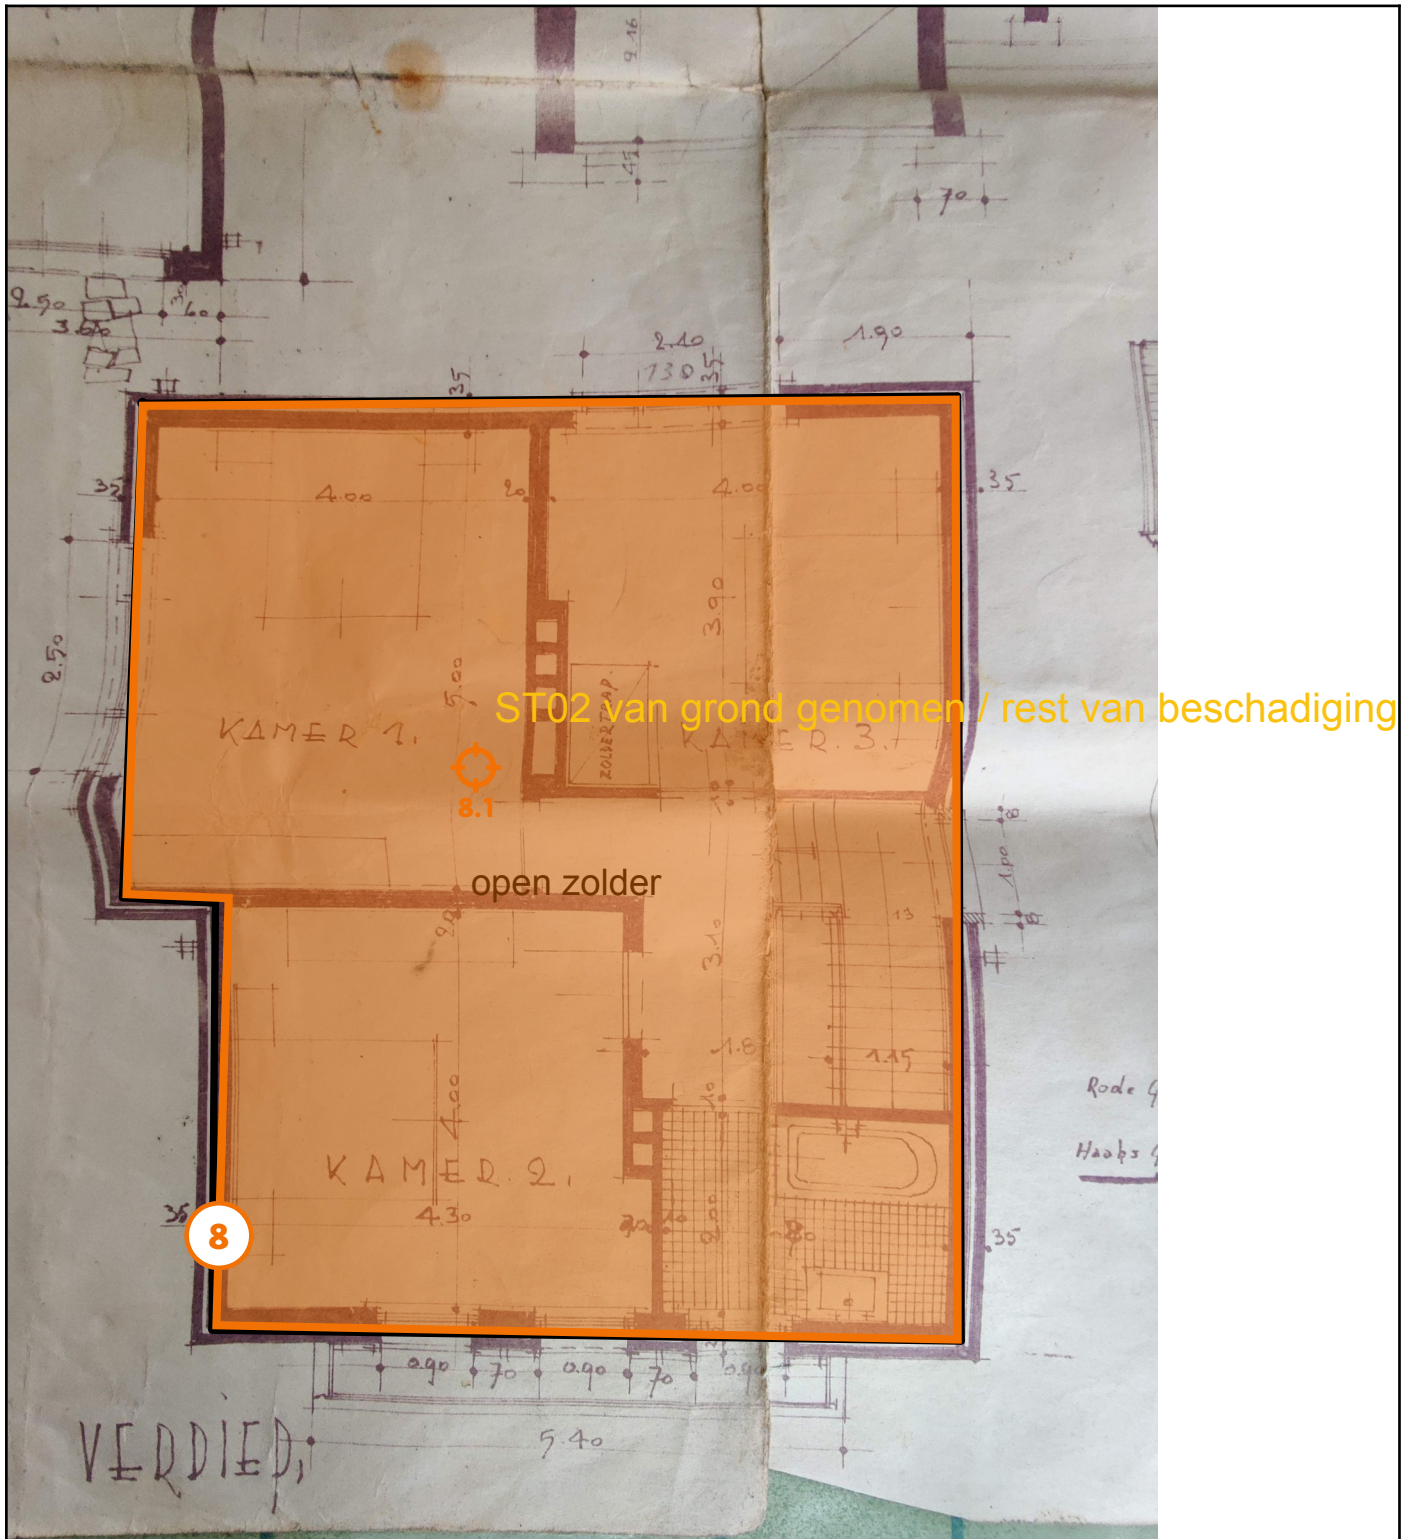
Plan 1.3: verdieping +2

Beschrijving	Type	Actie
8. onderdak menuiserite	Asbestmateriaal	Verwijderen

8.1 Code: ST02	Puntmonster	-
----------------	-------------	---

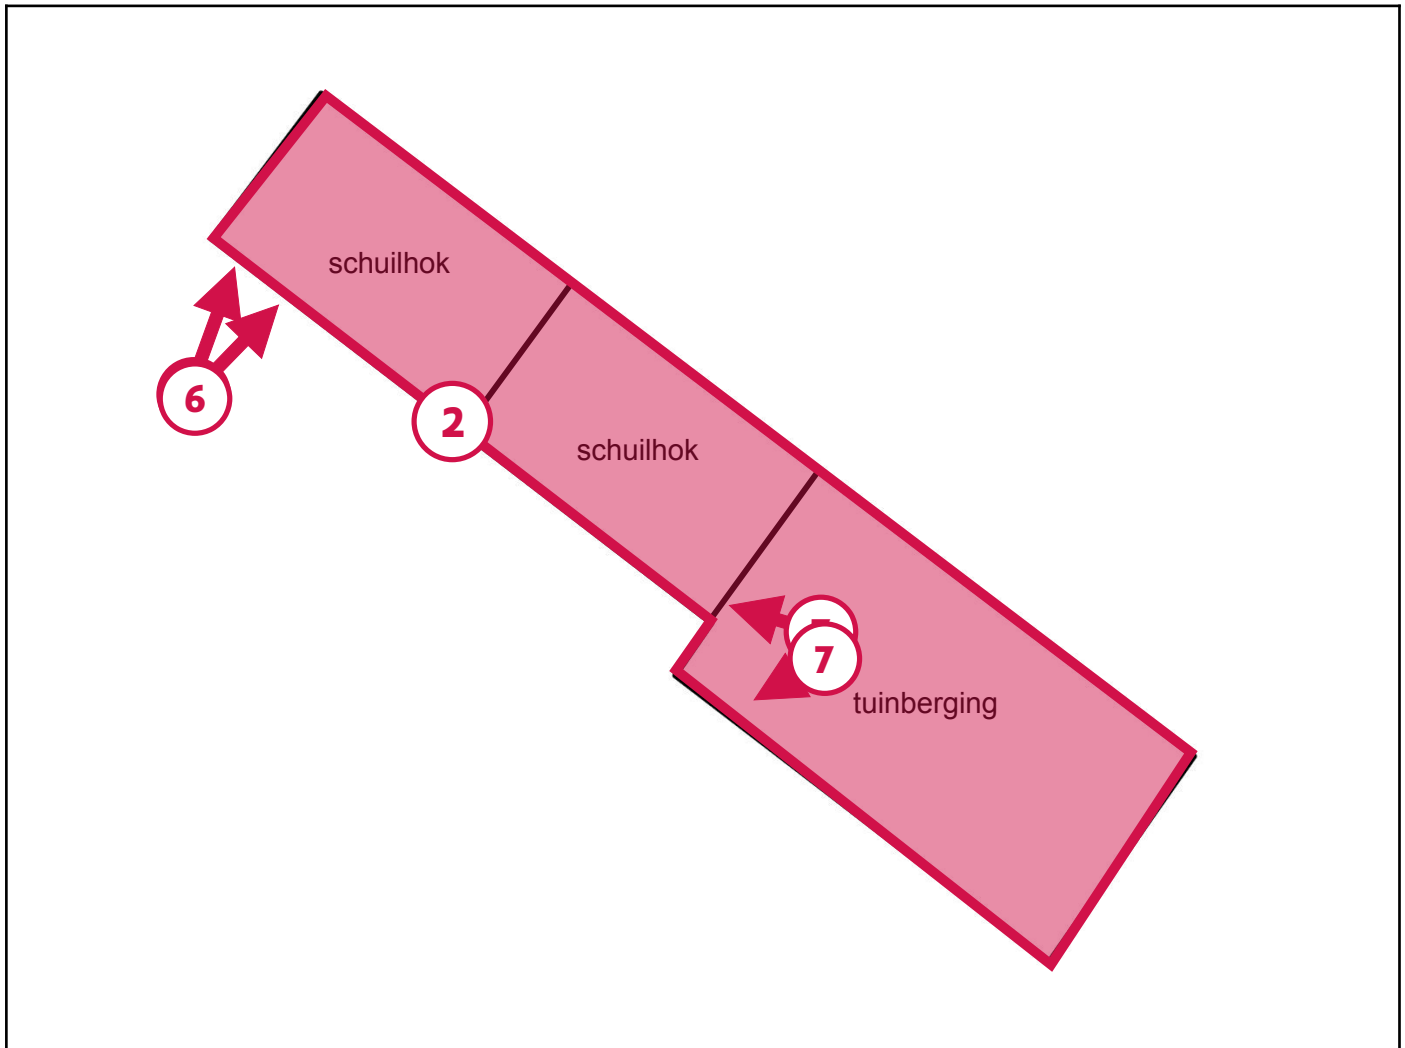
Plan 2.1: stalling plan

Beschrijving	Type	Actie
2. golfplaten tuinberging en stalling	Asbestmateriaal	Dringend verwijderen
6. menuiserie afval/ afsluitplaat	Asbestmateriaal	Dringend verwijderen
7. plaat afval tuinberging	Asbestmateriaal	Dringend verwijderen

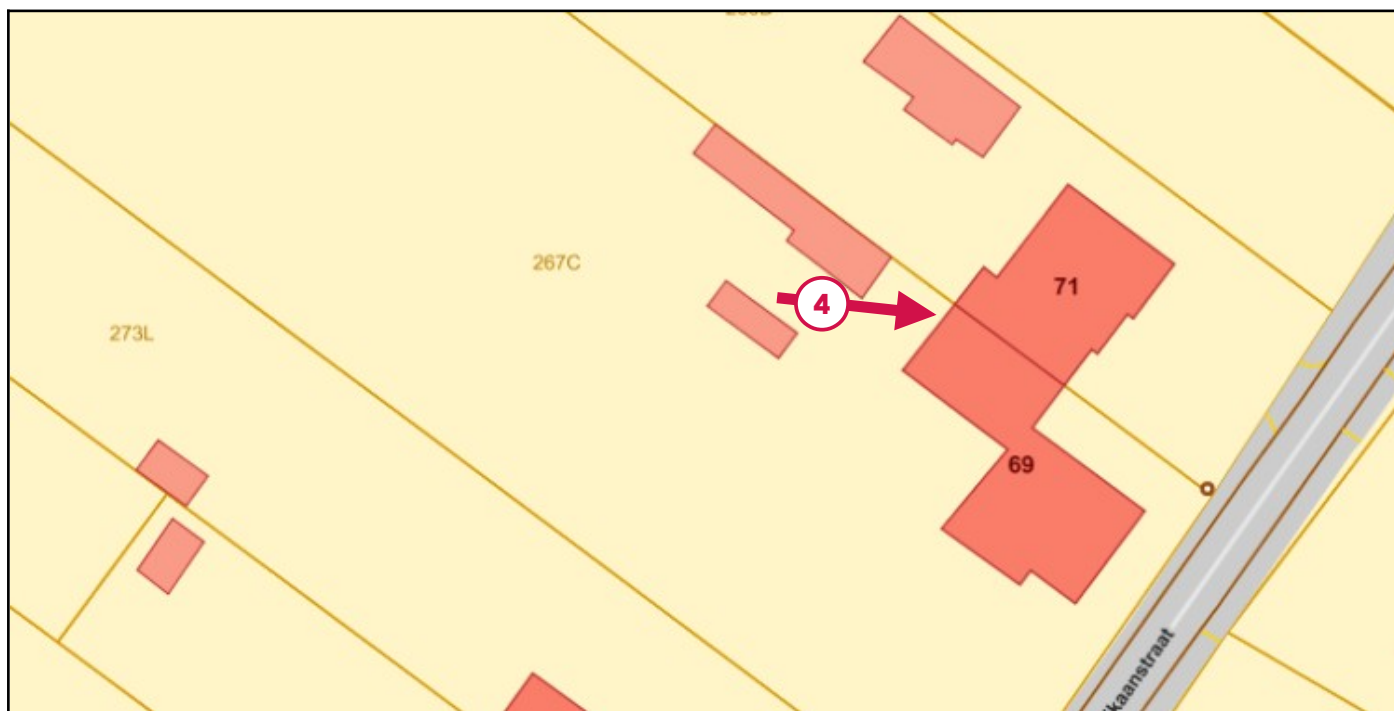
Plan 3.1: Vaststellingen buiten de constructies

Beschrijving	Type	Actie
4. bloembak	Asbestmateriaal	Dringend verwijderen

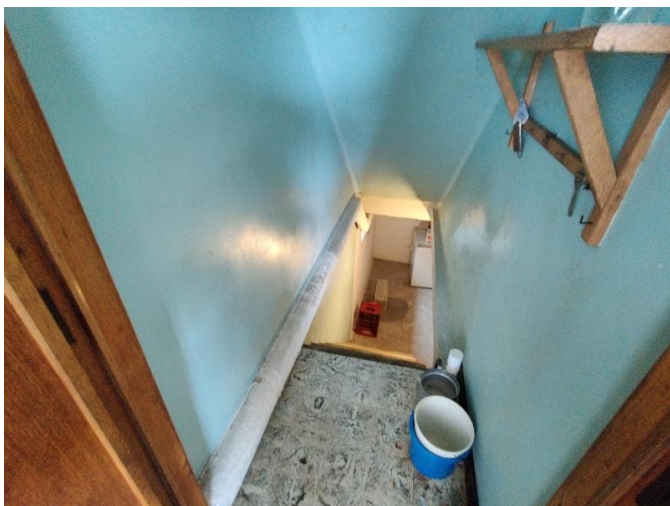
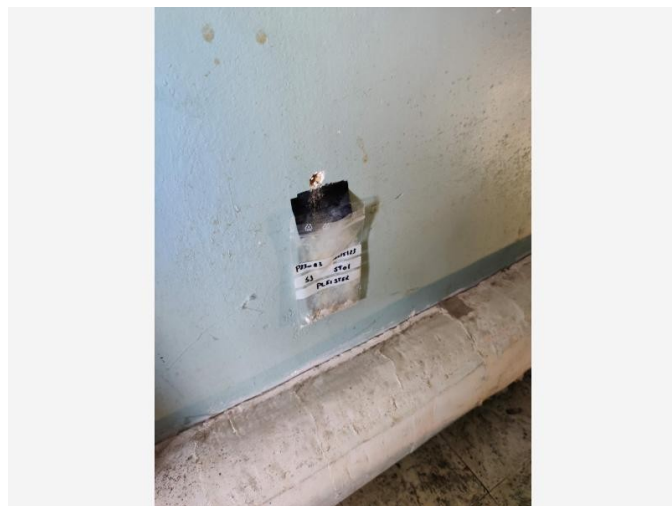
Fiche 14: pleister muren

Geen asbest
