# Asbestinventarisatetest

Puithoekstraat 33, 9700 Oudenaarde

Attestnummer : 20231229-000012.000

Uitgegeven op : 29.12.2023

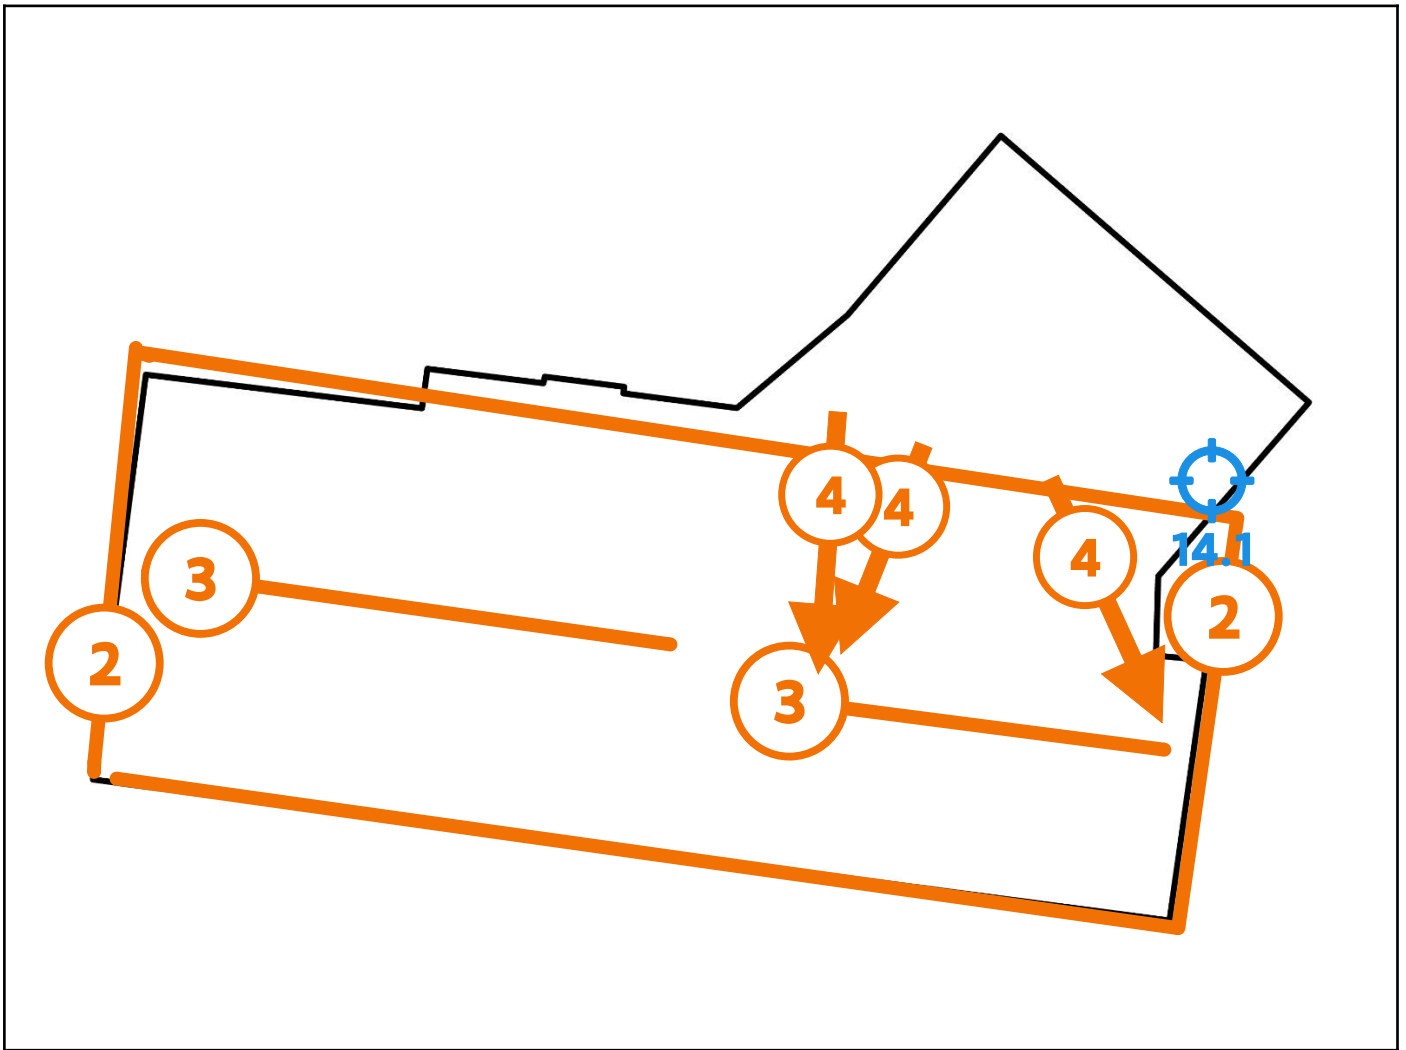
## Plan 1.1: Dak

Beschrijving	Type	Actie
2. Dak bestaande uit leien	Asbestmateriaal	Verwijderen
3. Nok dak	Asbestmateriaal	Verwijderen
4. Schouwen	Asbestmateriaal	Verwijderen
14. Roofing dak garage	Geen asbest	-
14.1 Code: MM6	Puntmonster	-

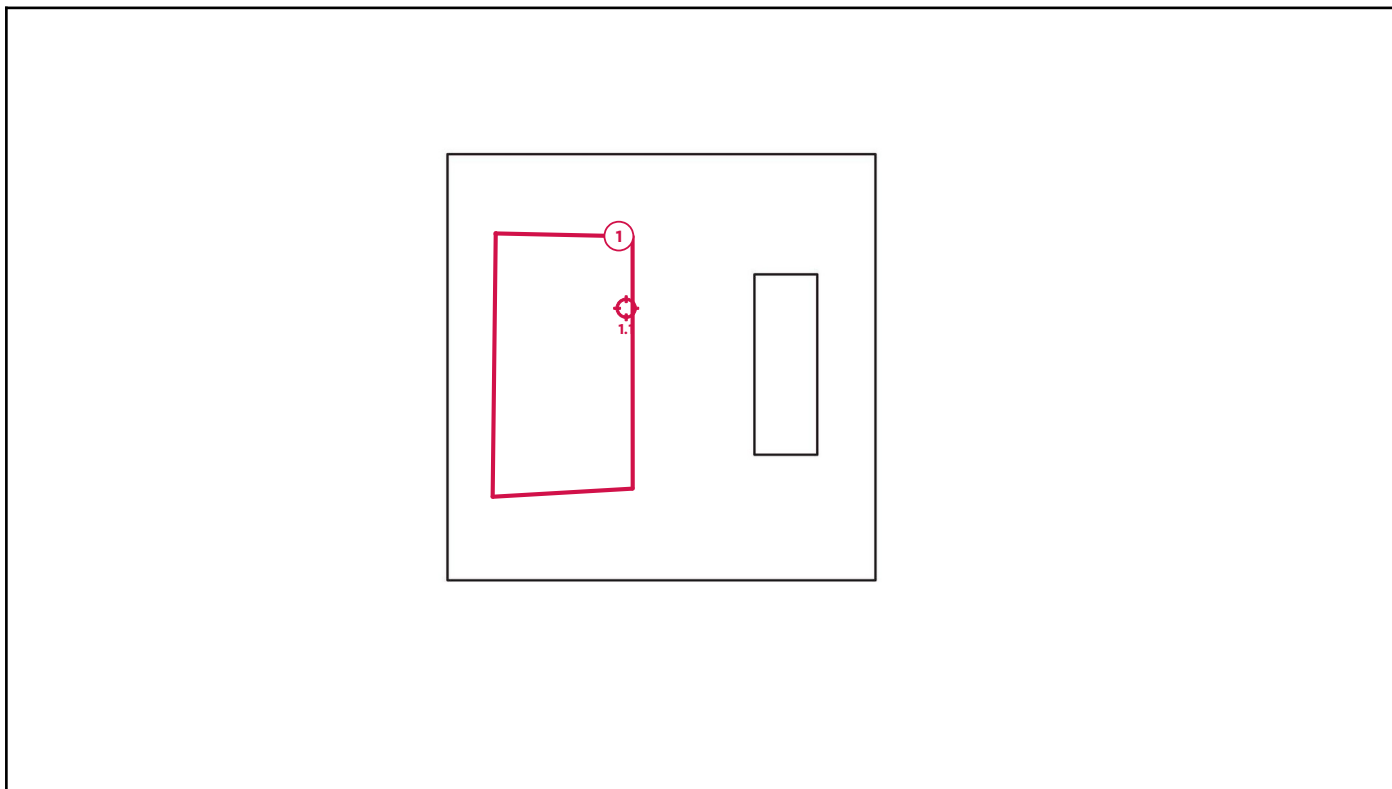
## Plan 1.2: Zolder

Beschrijving	Type	Actie
1. Vinyl zolder	Asbestmateriaal	Dringend verwijderen
1.1 Code: MM1	Puntmonster	-

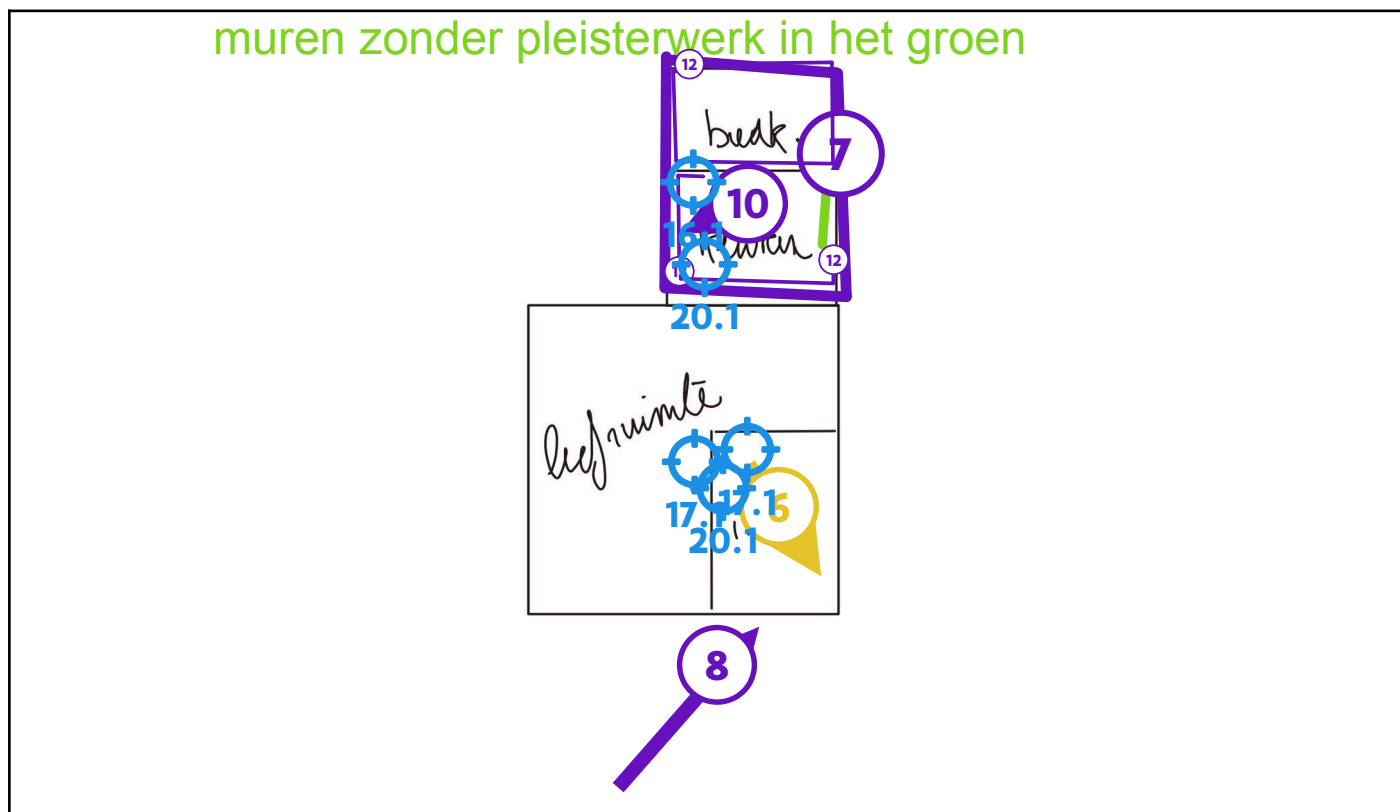
## Plan 1.4: Gelijkvloers

Beschrijving	Type	Actie
6. Elektrische meter	Asbestmateriaal	Zorgvuldig beheren
7. Plafonds bestaande uit voorzetpanelen	Advies	-
8. Dorpels	Advies	-
10. RF-plaat kookplaat	Advies	-
12. Faiencetegels	Advies	-
16. Anti-dreun	Geen asbest	-
16.1 Code: MM5	Puntmonster	-
17. Pleisterwerk plafonds	Geen asbest	-
17.1 Code: MM3	Mengmonster	-

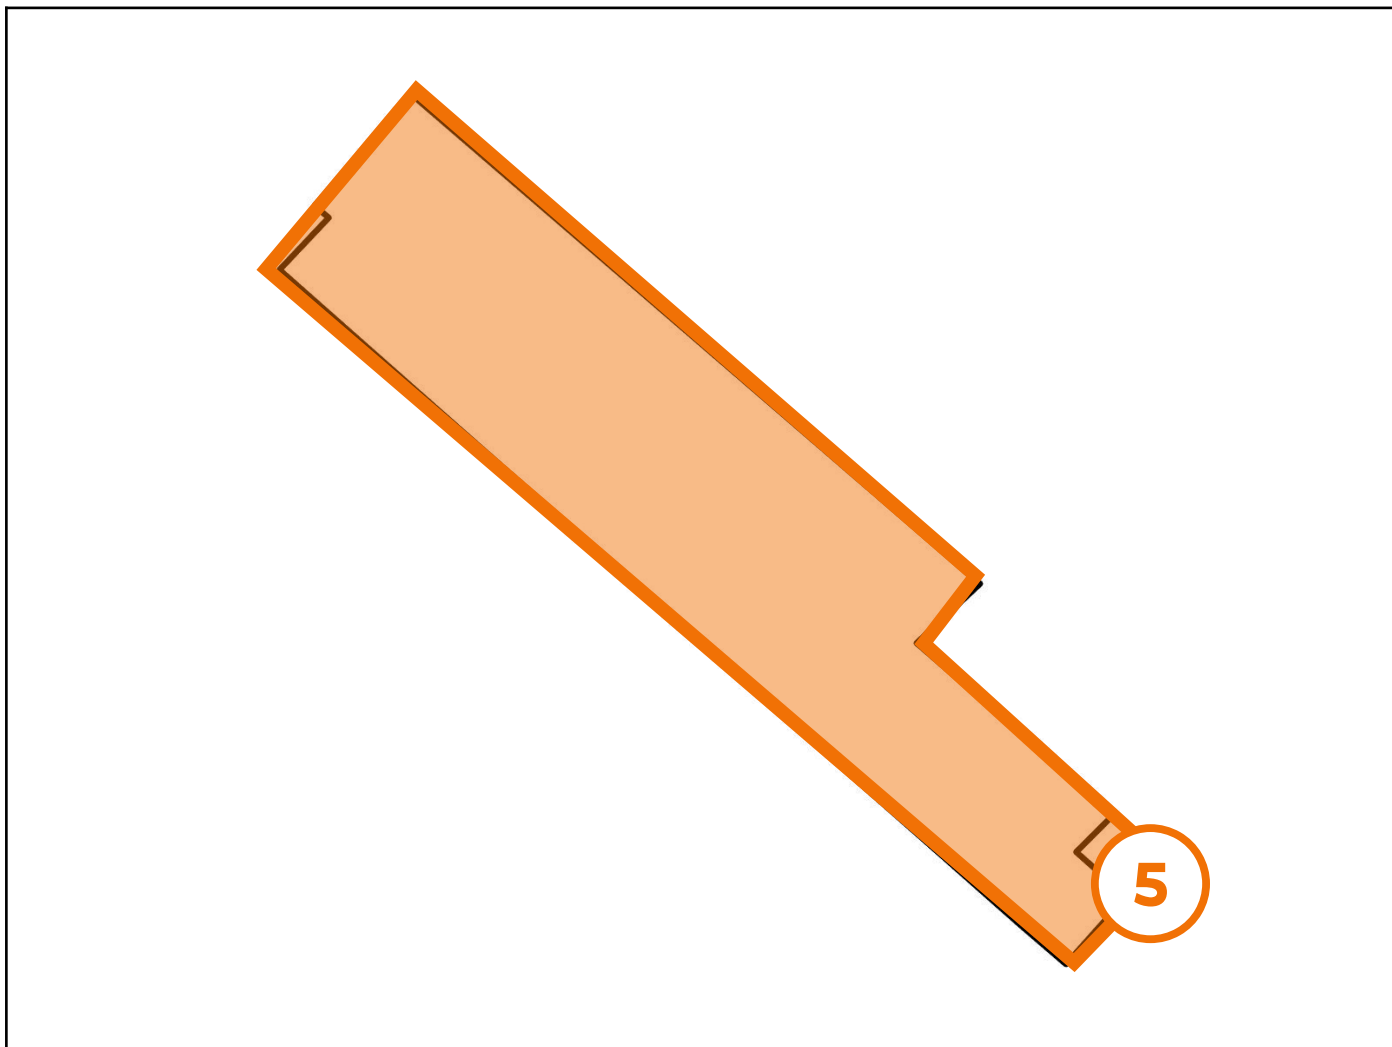
## Plan 2.2: Dak

Beschrijving	Type	Actie
5. Dak bestaande uit golfplaten	Asbestmateriaal	<a href="#">Verwijderen</a>

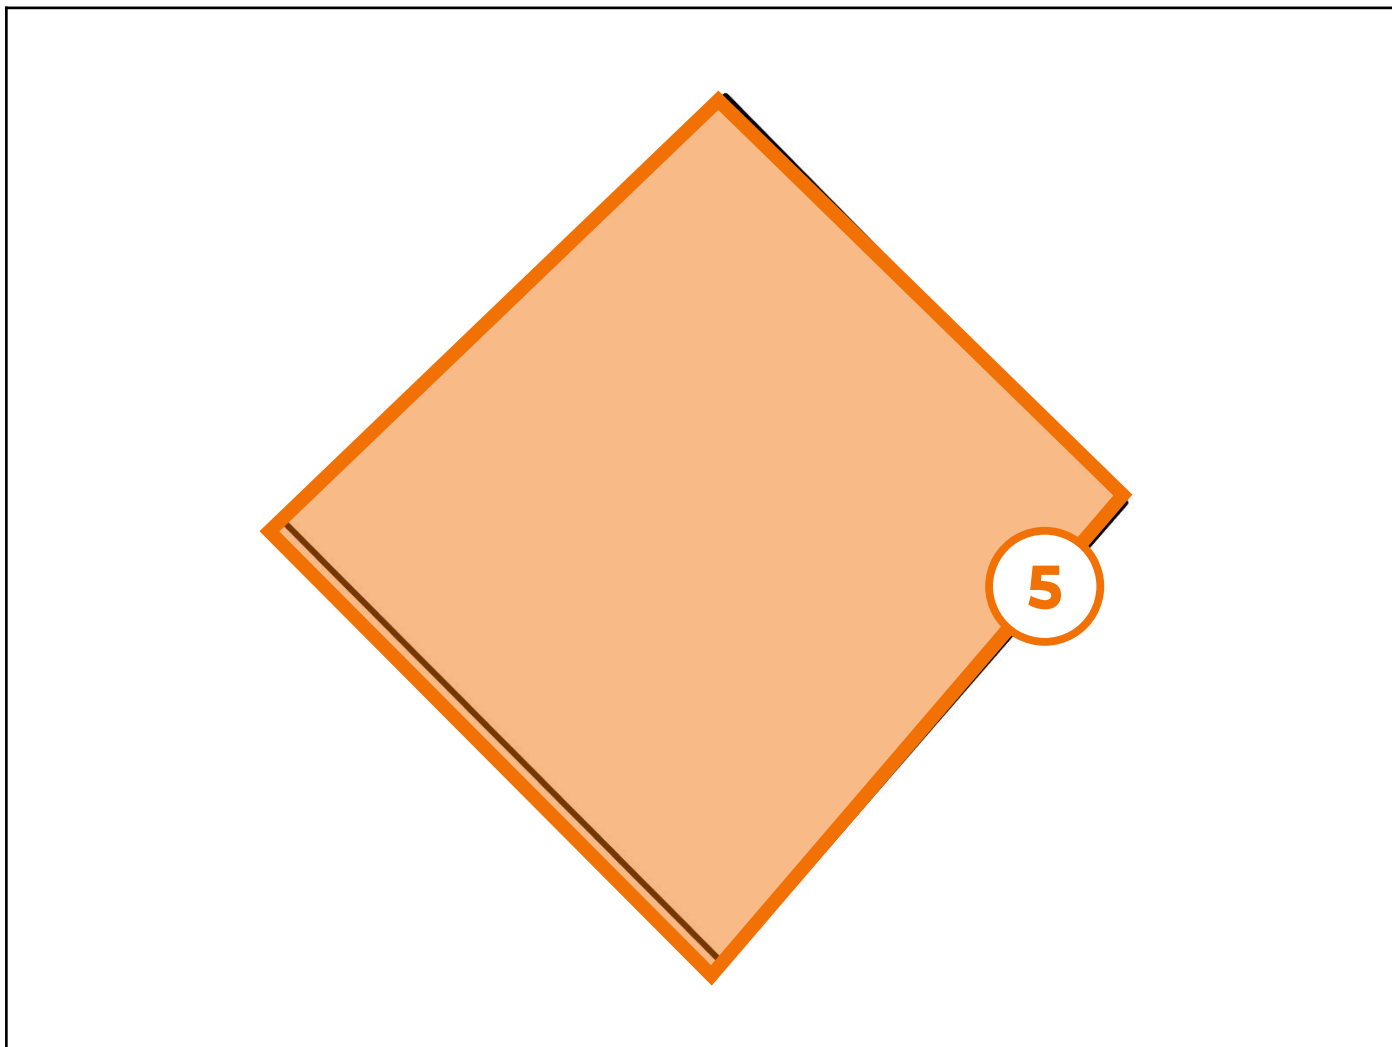
## Plan 3.1: Dak

Beschrijving	Type	Actie
5. Dak bestaande uit golfplaten	Asbestmateriaal	<a href="#">Verwijderen</a>
