Asbestinventarisatetest

De Lobbert 48, 3550 Heusden-Zolder

Attestnummer : 20230620-000020.000

Uitgegeven op : 20.06.2023

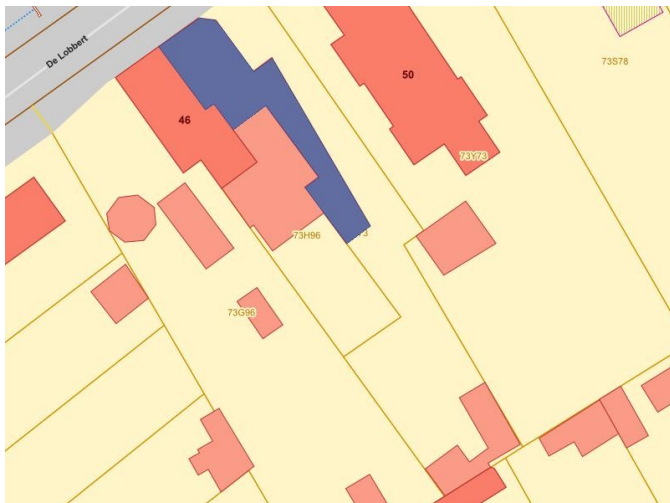
Zone 1: Hoofdgebouw

- 0 Asbestmaterialen
- 0 Beperkingen
- 0 Uitsluitingen
- 0 Roerende goederen
- 0 Puin, steenslag, (water)bodem
- 1 Adviezen**
- 2 Geen asbest**

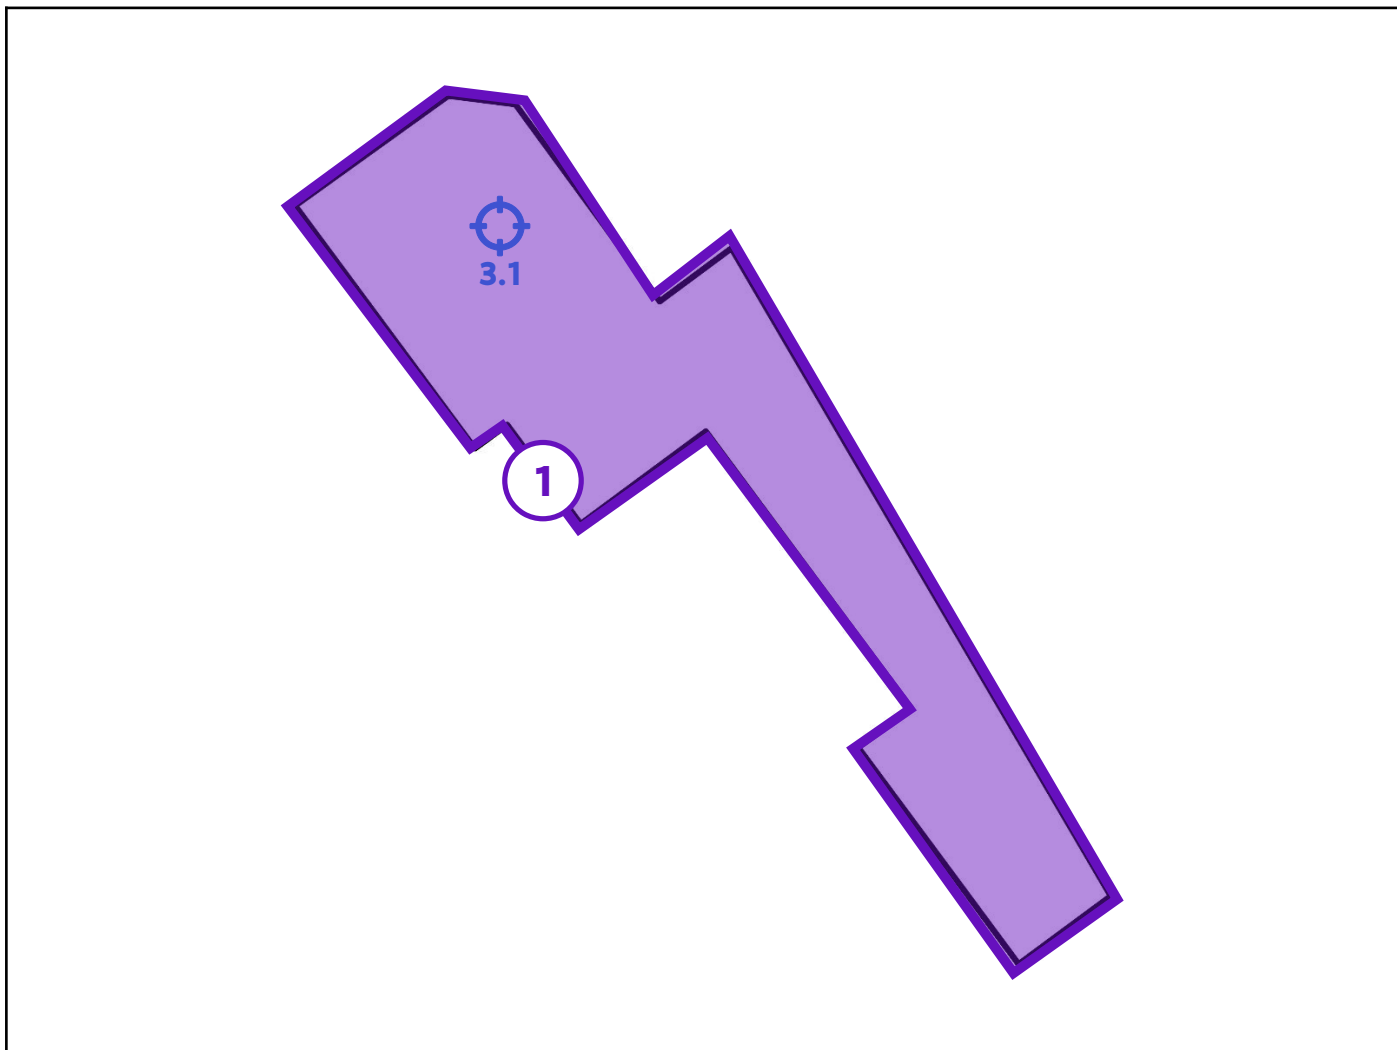
Plan 1.1: Hoofdgebouw plan GVL

Beschrijving	Type	Actie
1. Algemeen advies	Advies	-
3. Pleisterwerk plafond	Geen asbest	-
3.1 Code: MM02	Mengmonster	-

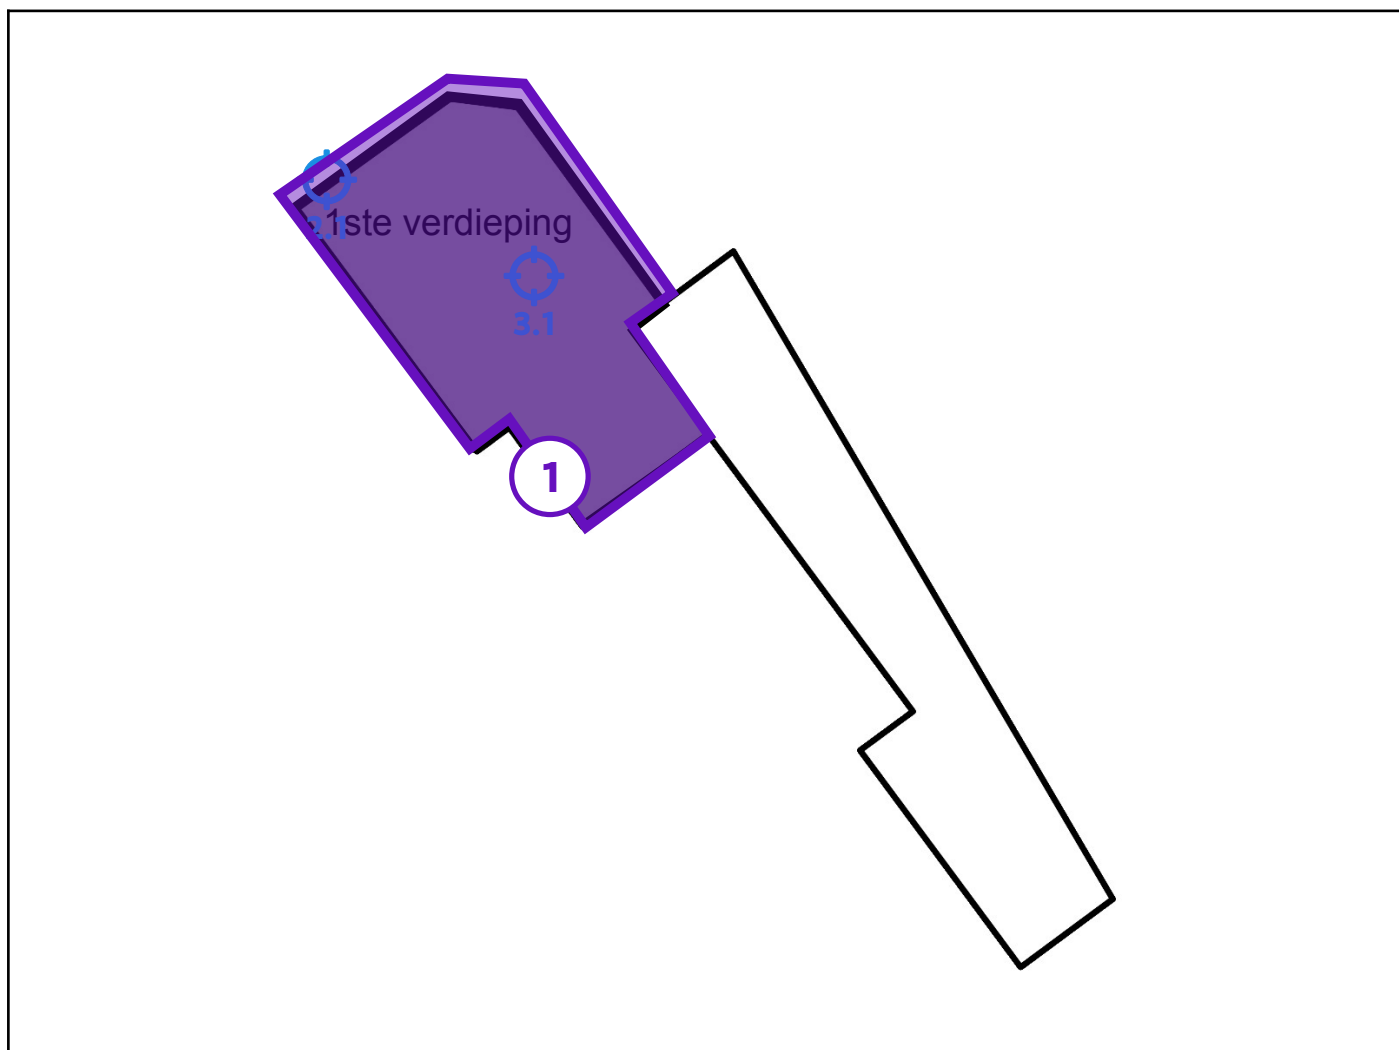
Plan 1.2: Hoofdgebouw plan 1ste verdieping

Beschrijving	Type	Actie
1. Algemeen advies	Advies	-
2. Pleisterwerk Muur	Geen asbest	-
2.1 Code: MM01	Mengmonster	-
3. Pleisterwerk plafond	Geen asbest	-
3.1 Code: MM02	Mengmonster	-

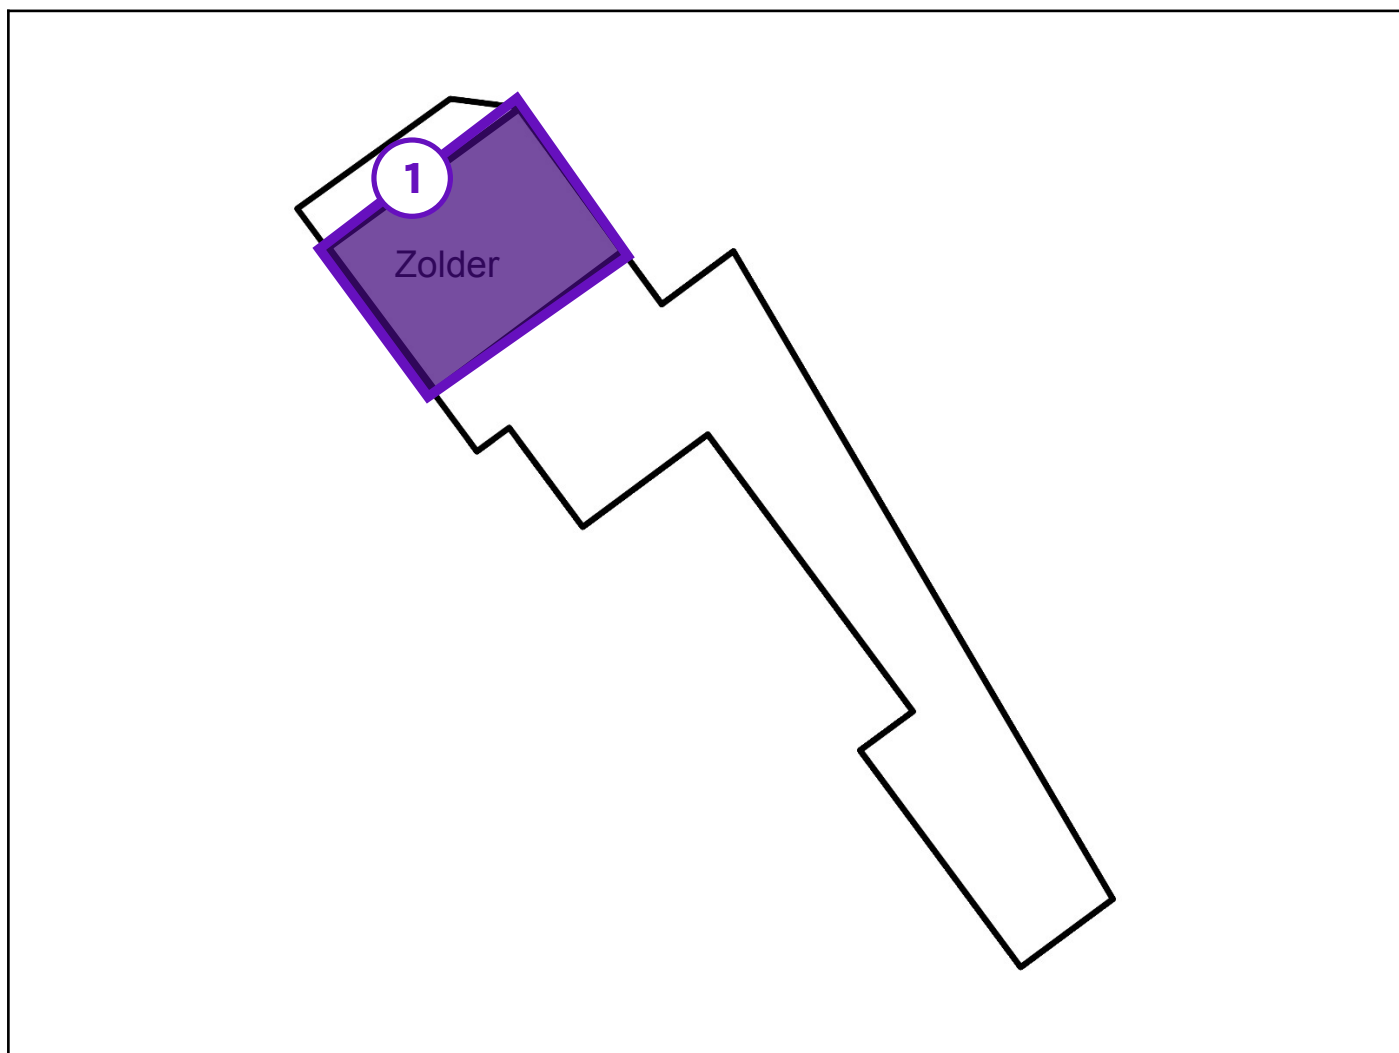
Plan 1.3: Hoofdgebouw plan Zolder

Beschrijving	Type	Actie
1. Algemeen advies	Advies	-

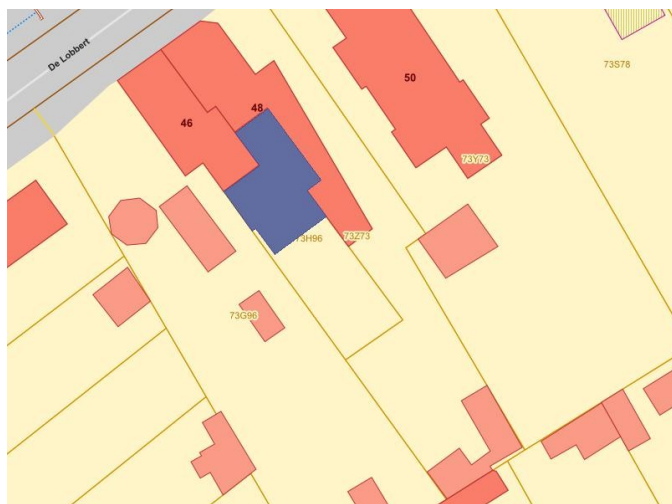
Zone 2: Bijgebouw

- 0 Asbestmaterialen
- 0 Beperkingen
- 0 Uitsluitingen
- 0 Roerende goederen
- 0 Puin, steenslag, (water)bodem
- 1 Adviezen
- 1 Geen asbest

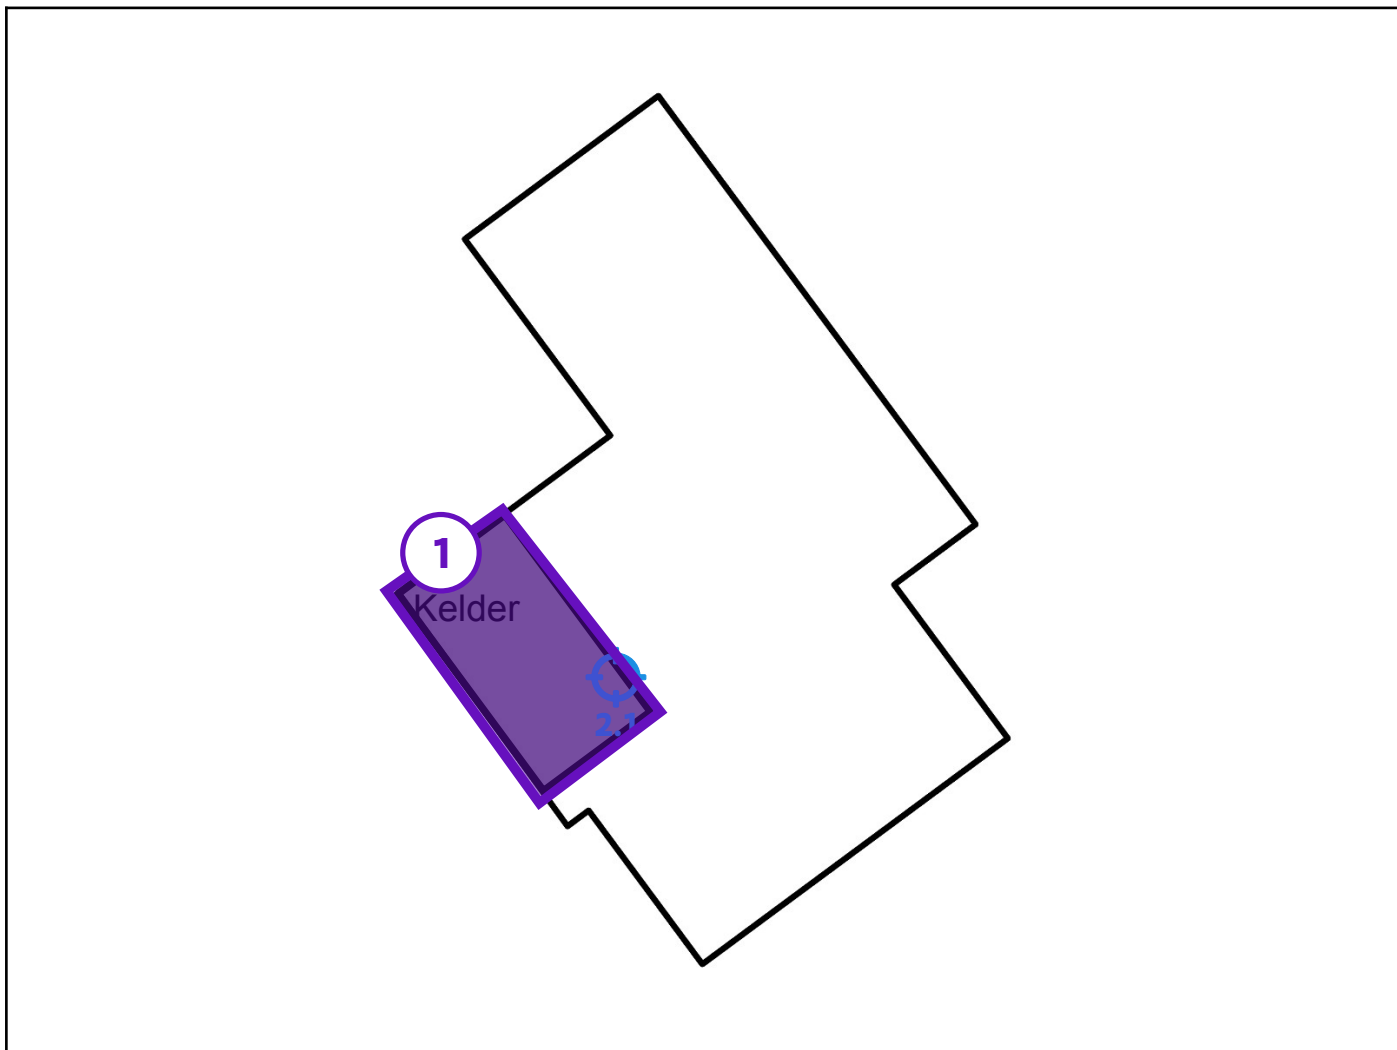
Plan 2.1: Bijgebouw plan kelder

Beschrijving	Type	Actie
1. Algemeen advies	Advies	-
2. Pleisterwerk Muur	Geen asbest	-
2.1 Code: MM01	Mengmonster	-

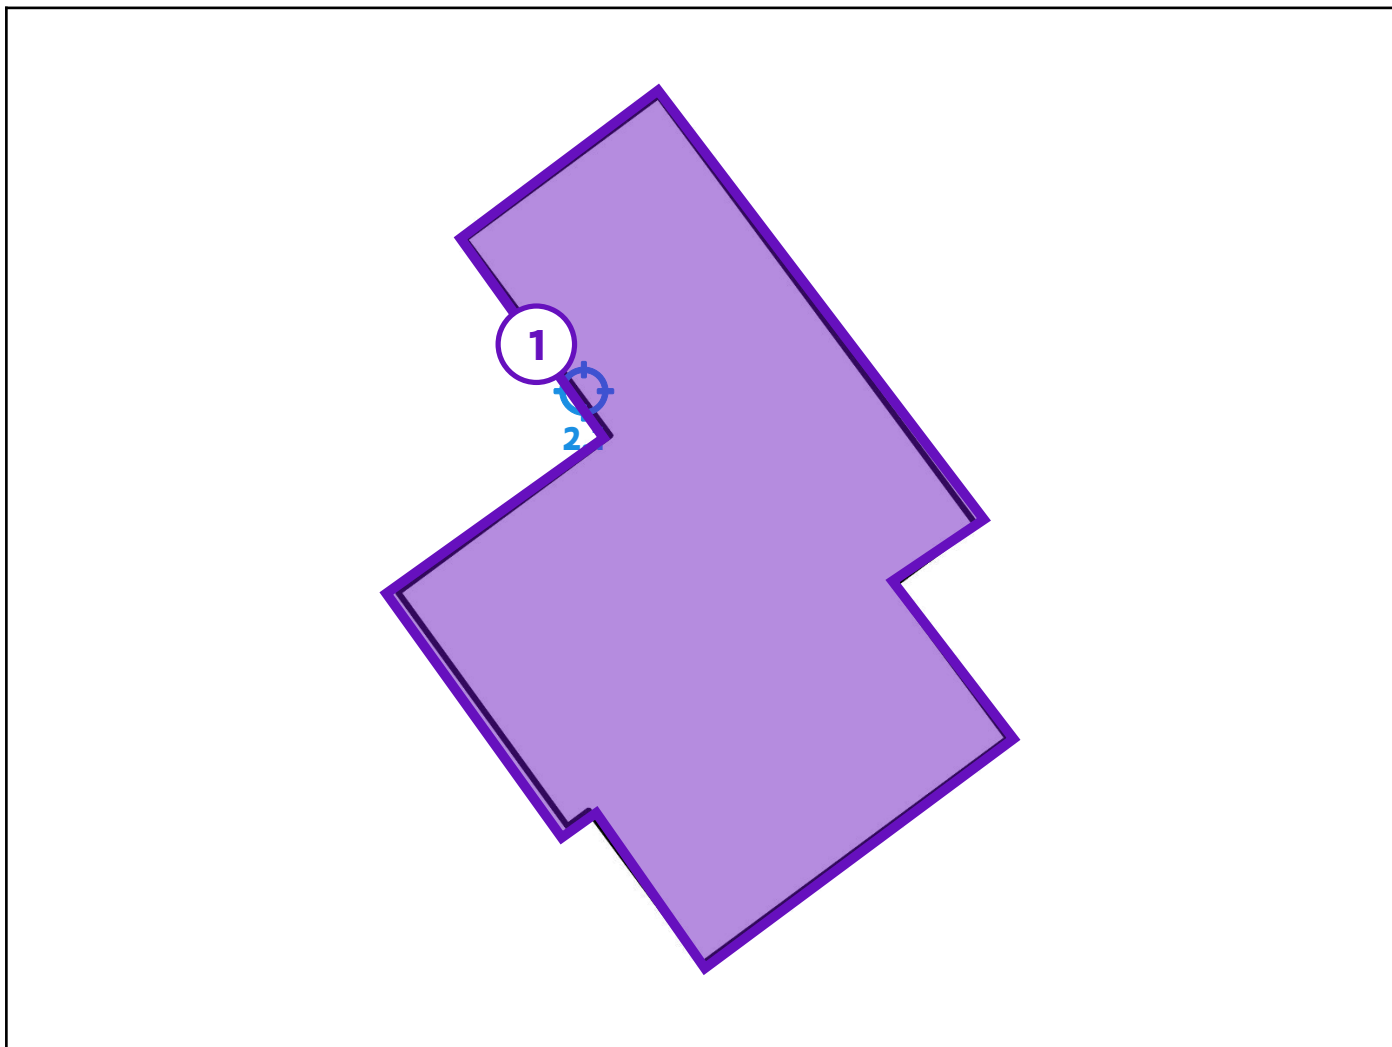
Plan 2.2: Bijgebouw plan GVL

Beschrijving	Type	Actie
1. Algemeen advies	Advies	-
2. Pleisterwerk Muur	Geen asbest	-
2.1 Code: MM01	Mengmonster	-

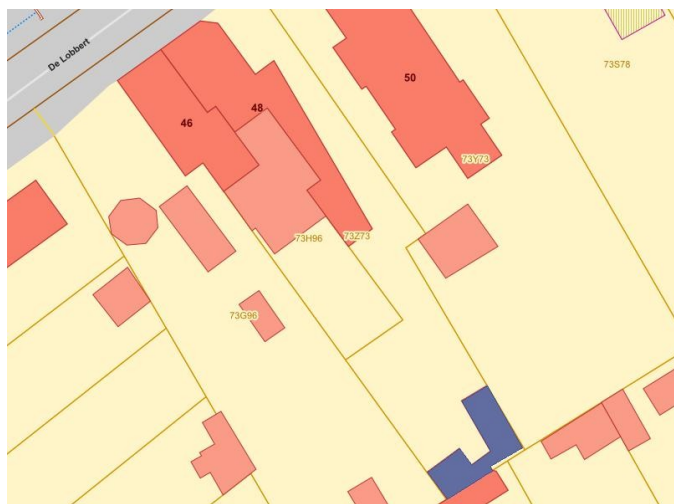
Zone 3: Bijgebouw

- 0 Asbestmaterialen
- 0 Beperkingen
- 0 Uitsluitingen
- 0 Roerende goederen
- 0 Puin, steenslag, (water)bodem
- 1 Adviezen**
- 0 Geen asbest

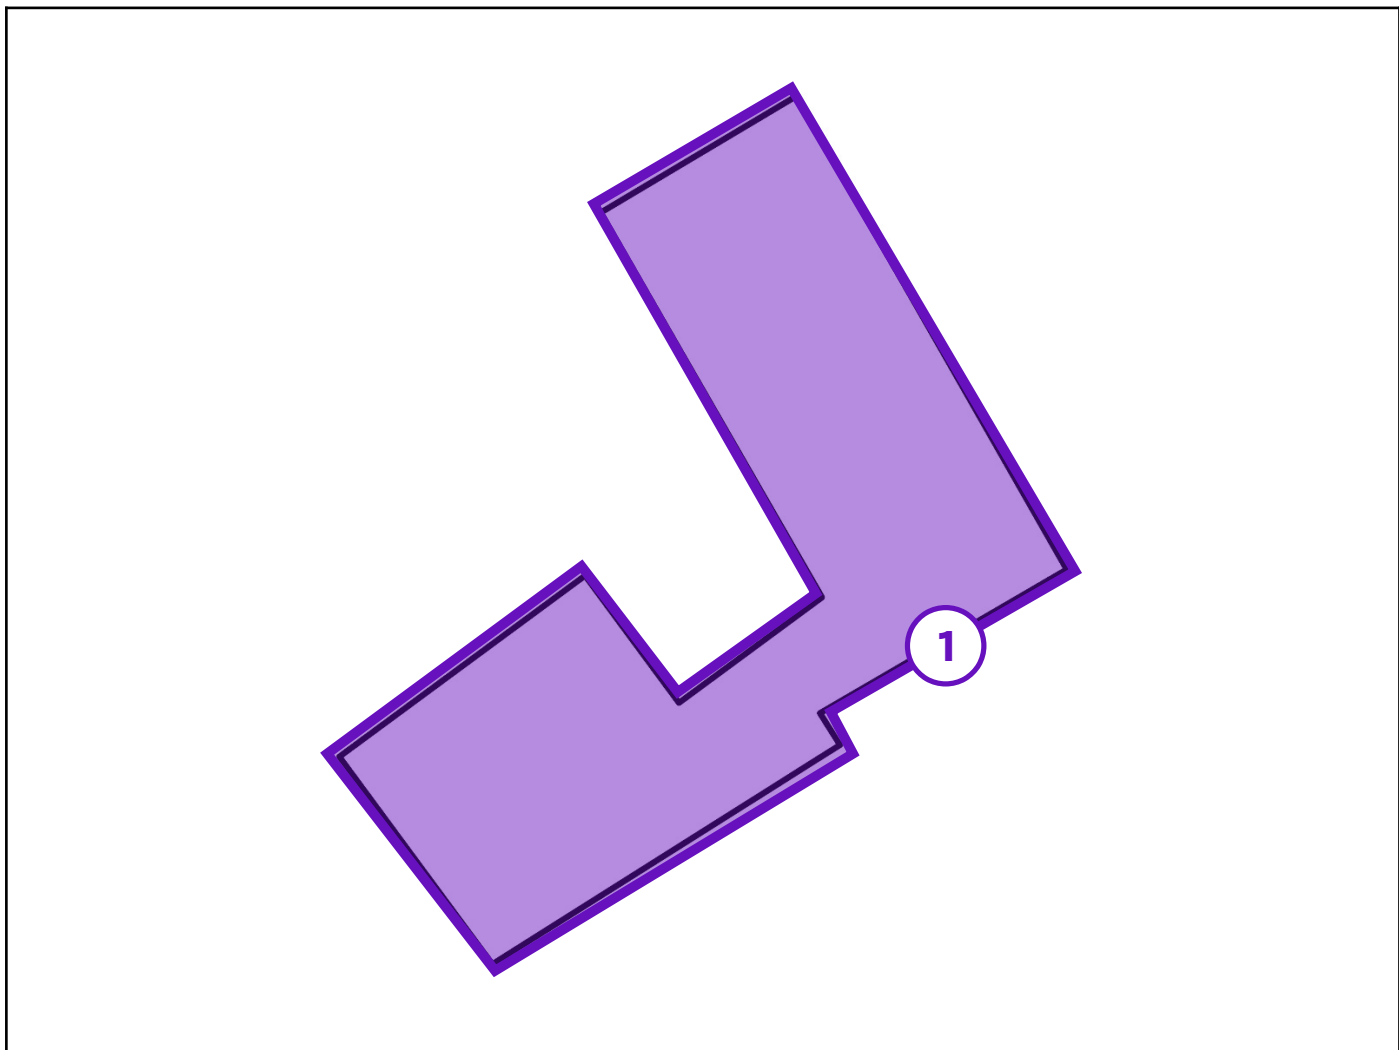
Plan 3.1: Bijgebouw plan Tuinhuis

Beschrijving	Type	Actie
1. Algemeen advies	Advies	-
