Asbestinventarisatetest

Wortegemstraat 79, 9700 Oudenaarde

Attestnummer : 20230227-000256.000

Uitgegeven op : 27.02.2023

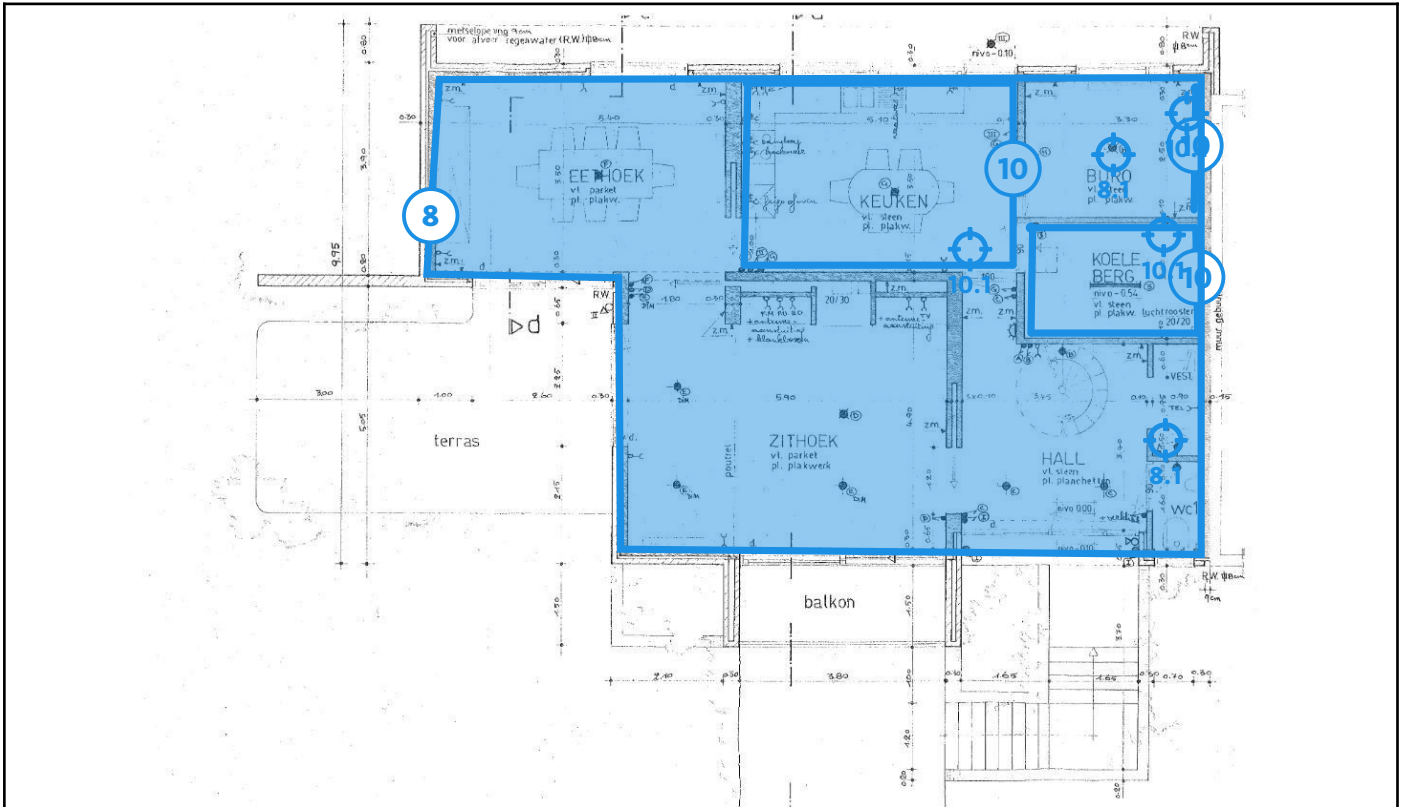
Plan 1.1: Plan gelijkvloers

Beschrijving	Type	Actie
8. pleisterwerk plafond	Geen asbest	-
8.1 Code: MS2	Mengmonster	-
10. Pleisterwerk muren	Geen asbest	-
10.1 Code: MS1	Mengmonster	-

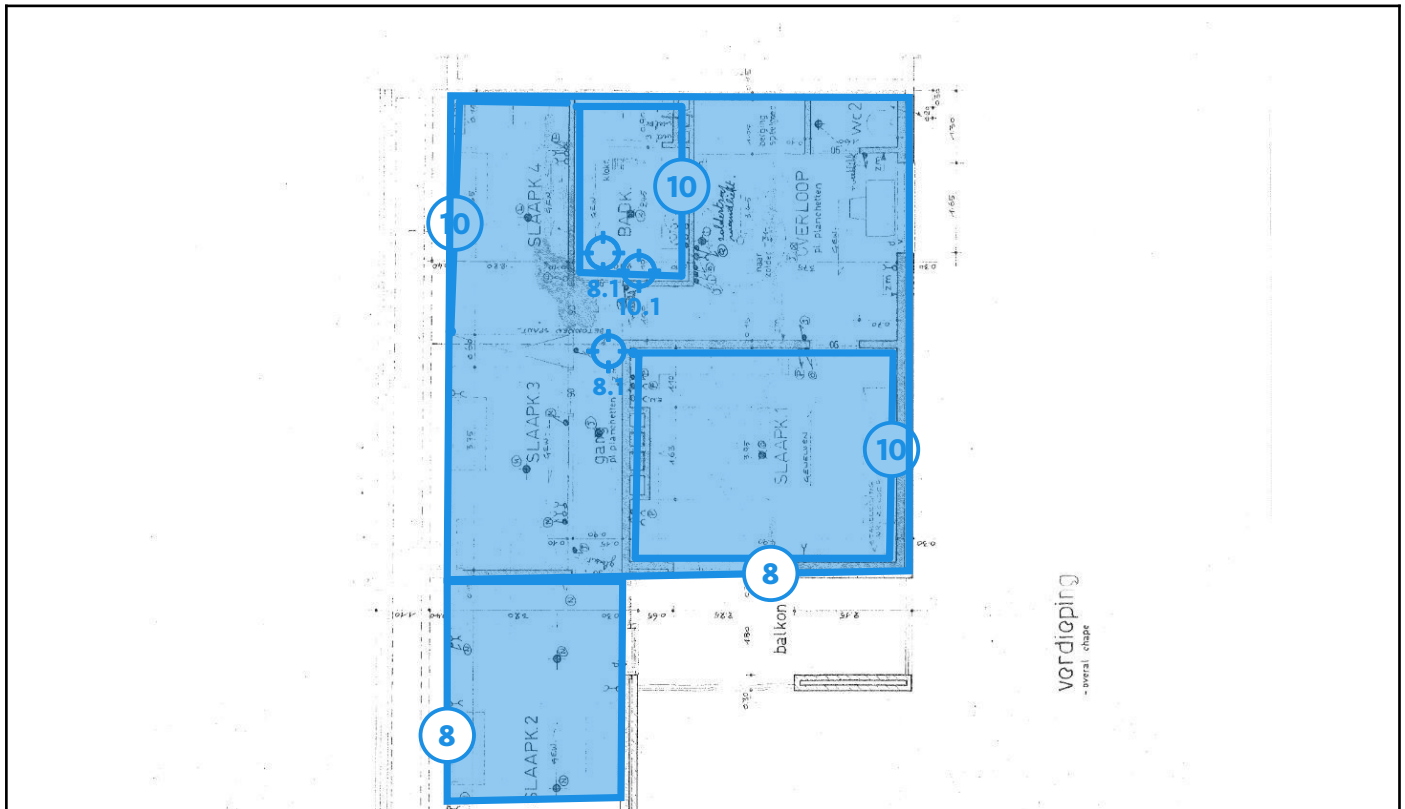
Plan 1.2: Plan 1ste verdiep

Beschrijving	Type	Actie
8. pleisterwerk plafond	Geen asbest	-
8.1 Code: MS2	Mengmonster	-
10. Pleisterwerk muren	Geen asbest	-
10.1 Code: MS1	Mengmonster	-

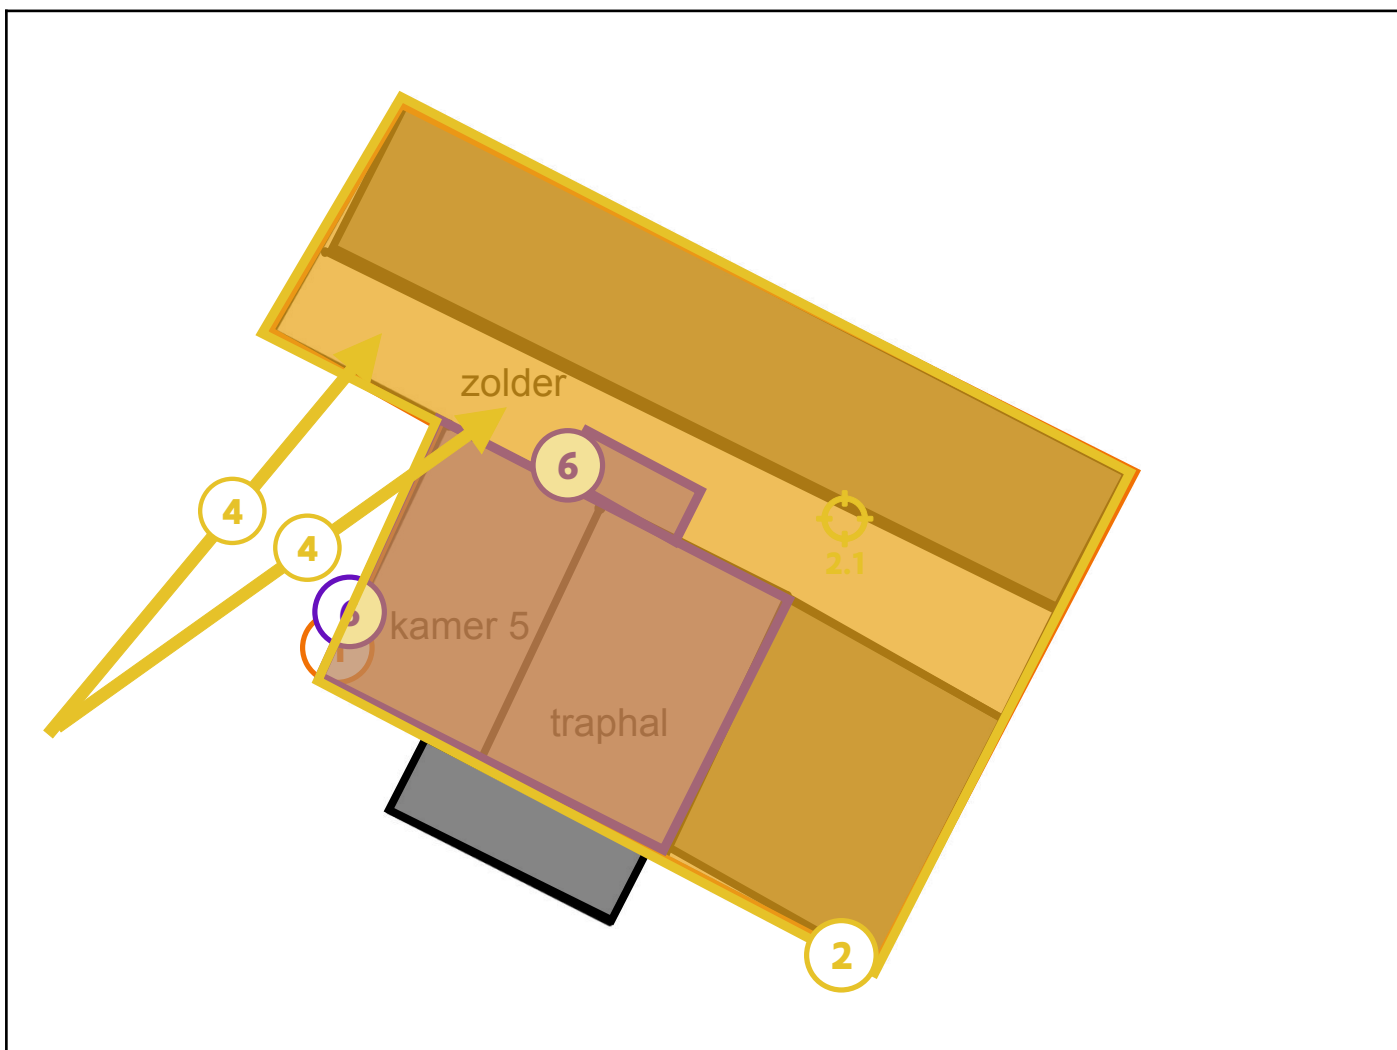
Plan 1.3: Plan 2e verdiep

Beschrijving	Type	Actie
1. Zadeldak in leien	Asbestmateriaal	Verwijderen
2. onderdak in menuiserite platen	Asbestmateriaal	Zorgvuldig beheren
2.1 Code: PS1	Puntmonster	-
4. 2x Afdekplaat boven elektrische leidingen zolder	Asbestmateriaal	Zorgvuldig beheren
6. Vloerzeil op zolderverdiep	Advies	-

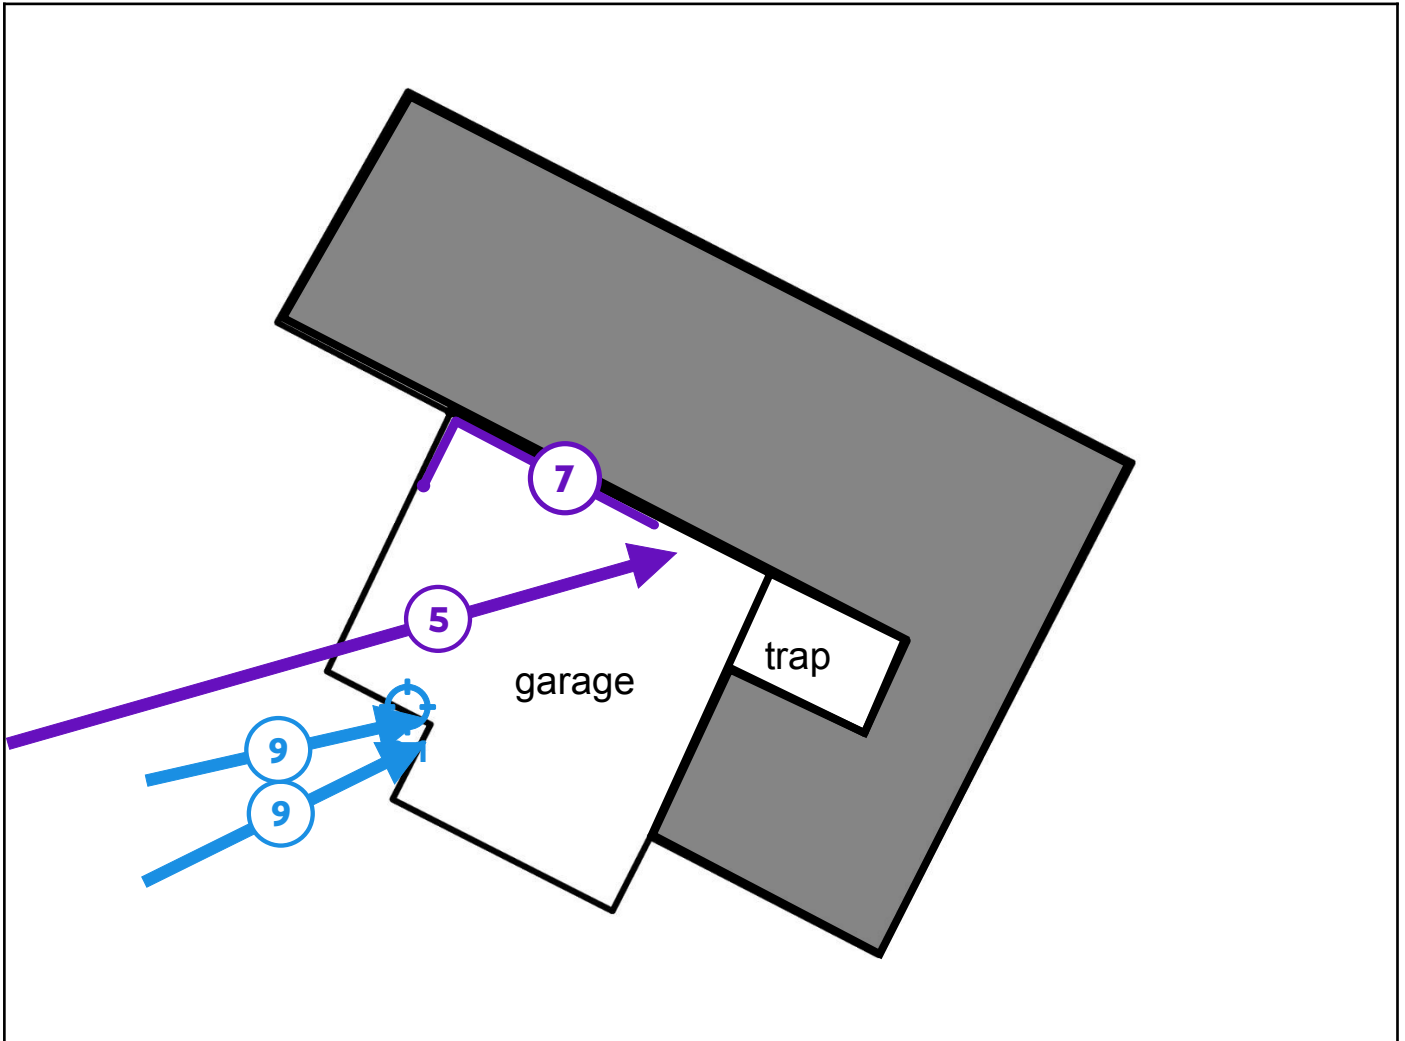
Plan 1.4: Plan kelderverdiep

Beschrijving	Type	Actie
5. Mogelijks koord in brander centrale verwarming '79	Advies	-
7. Leidingisolatie in garage = NIET asbesthoudend	Advies	-
9. Bakeliet tellerkast + aftakkingsdoos elektriciteit	Geen asbest	-
9.1 Code: PS2	Puntmonster	-

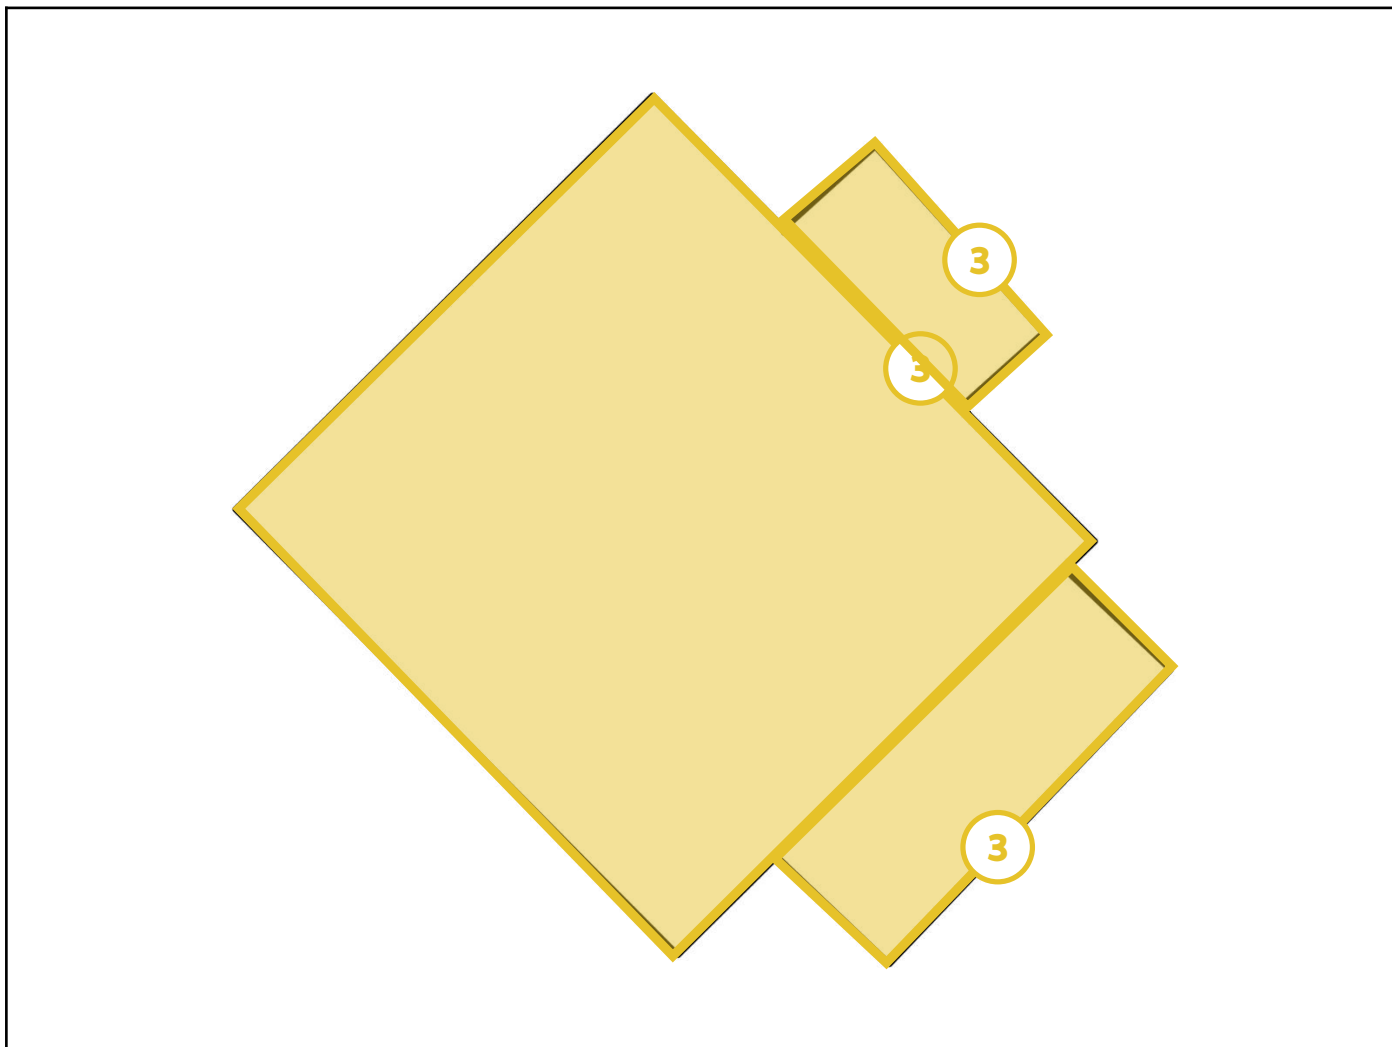
Plan 2.1: plan tuinhuis

Beschrijving	Type	Actie
3. dak tuinhuis roofing en roofing shingles	Asbestmateriaal	Zorgvuldig beheren

Identificatiemethode	Vaststelling zonder monstername Motivatie: Groot risico op structurele gevolgschade (lekschade, werking installatie,...)
Destructieve handeling voor identificatie	Nee
Opmerking	Het dak van het tuinhuis is voorzien in roofing en roofing shingles. Gezien geen bewijsdocumenten aanwezig zijn die aantonen dat dit van na 2000 dateert en gezien monstername, lekkage zou veroorzaken, dienen we dit roofing dak hier op te nemen als asbesthoudend. Dit kan echter niet met zekerheid gezegd worden.
