Asbestinventarisatetest

Oudenaardsesteenweg 349, 9420 Erpe-Mere

Attestnummer : 20231228-000245.000

Uitgegeven op : 28.12.2023

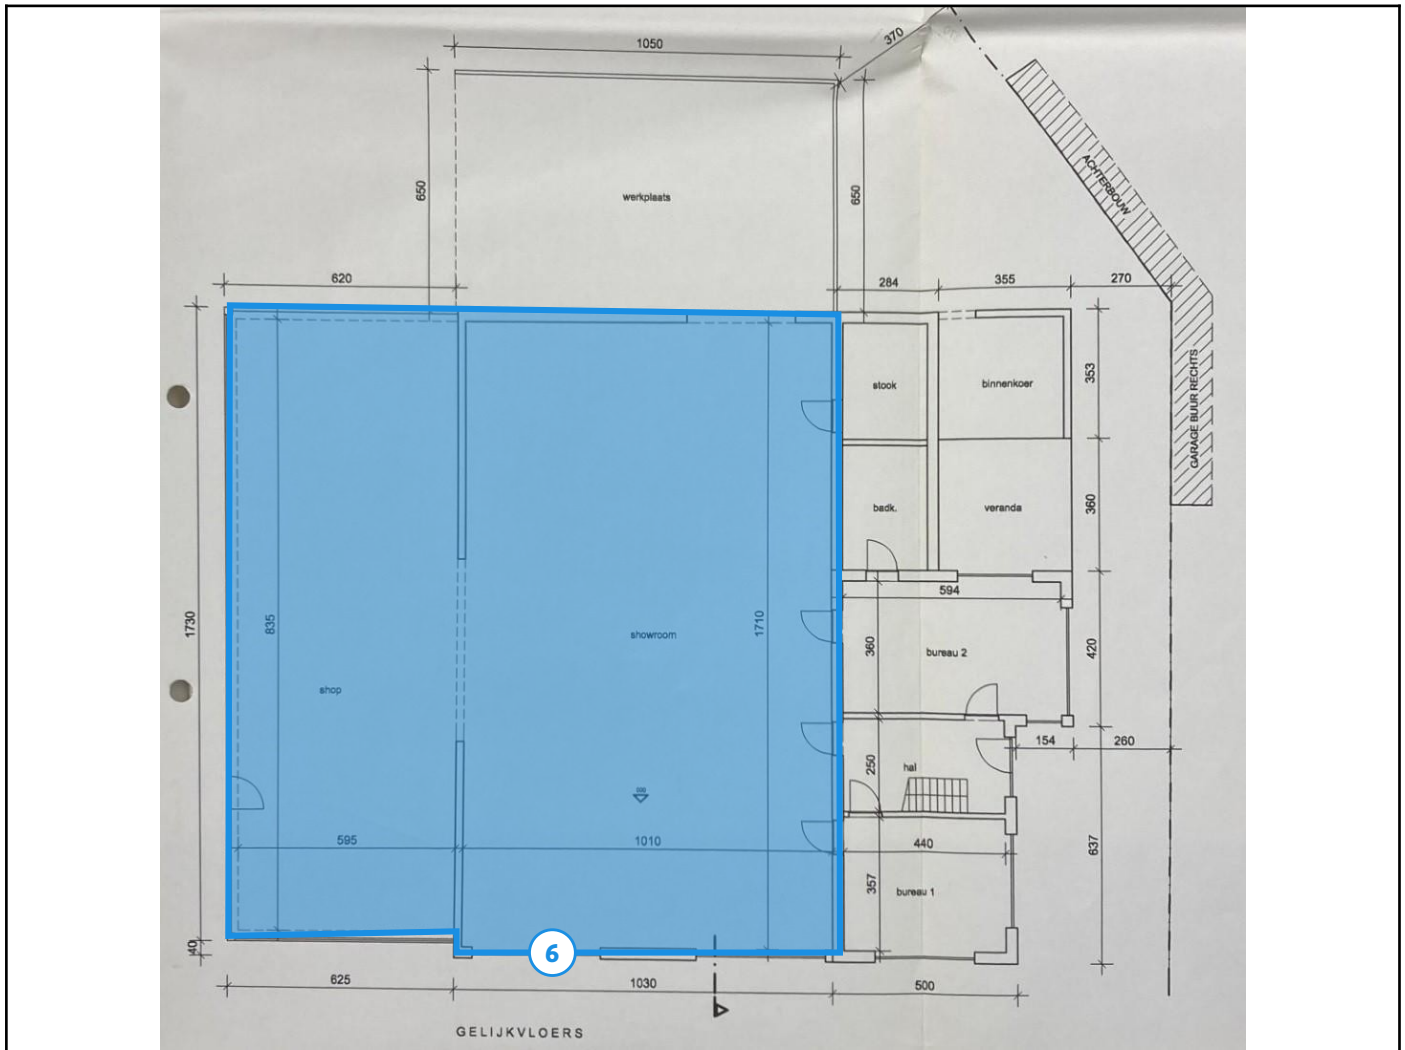
Plan 1.3: Eerste Verdieping (Roofing)

Beschrijving	Type	Actie
6. Roofing Showroom	Geen asbest	-

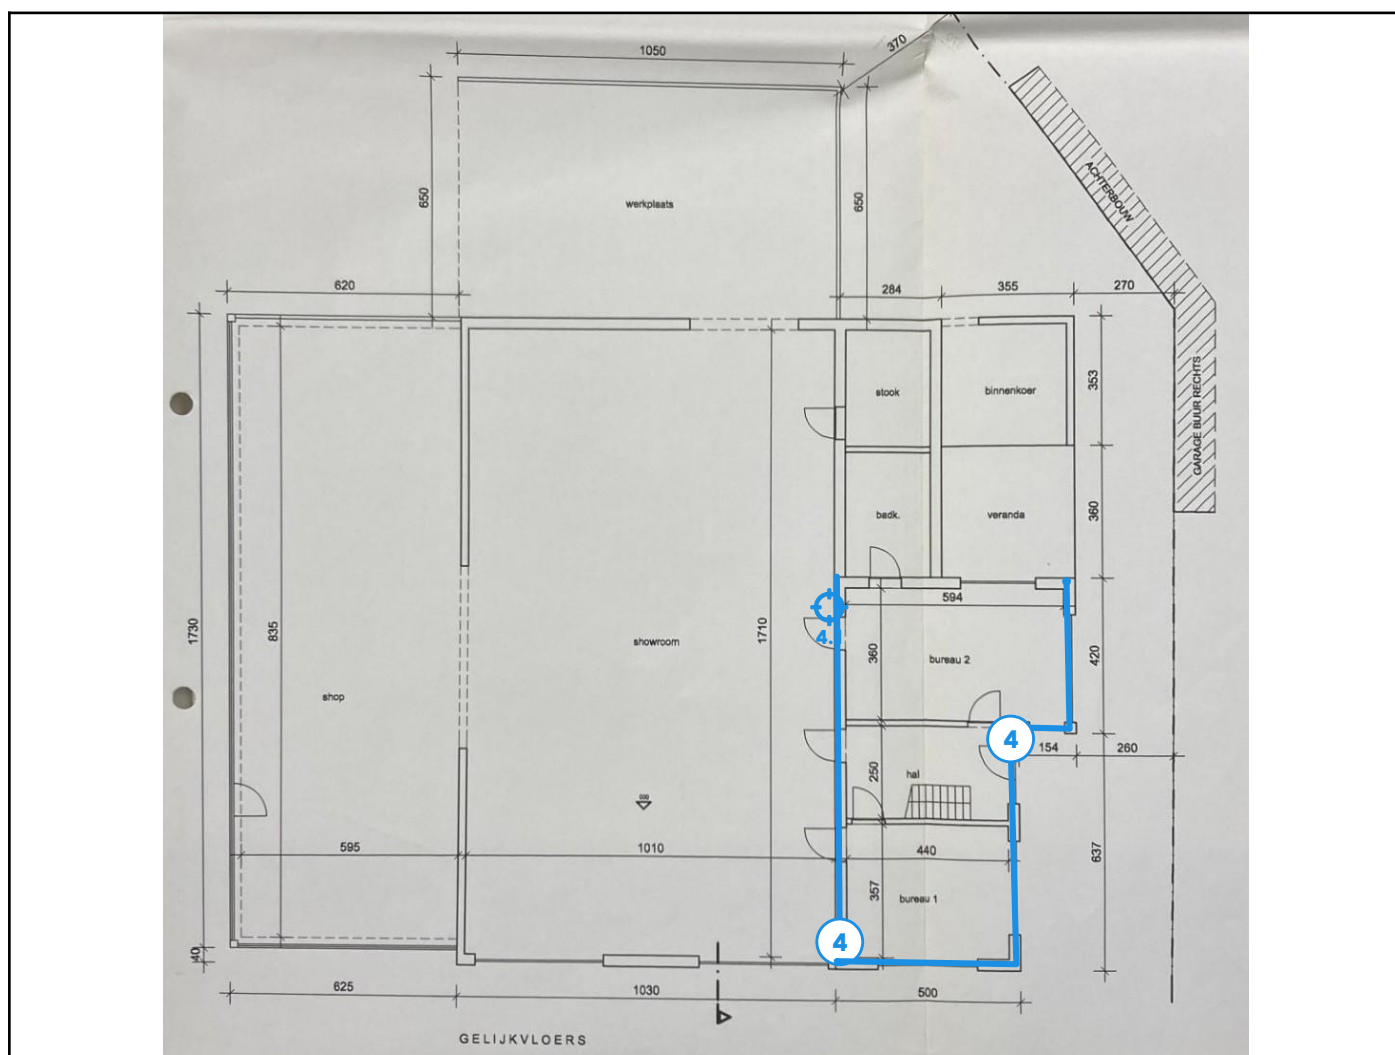
Plan 1.4: Woning (Crepì)

Beschrijving	Type	Actie
4. Crepi	Geen asbest	-
4.1 Code: M04	Puntmonster	-

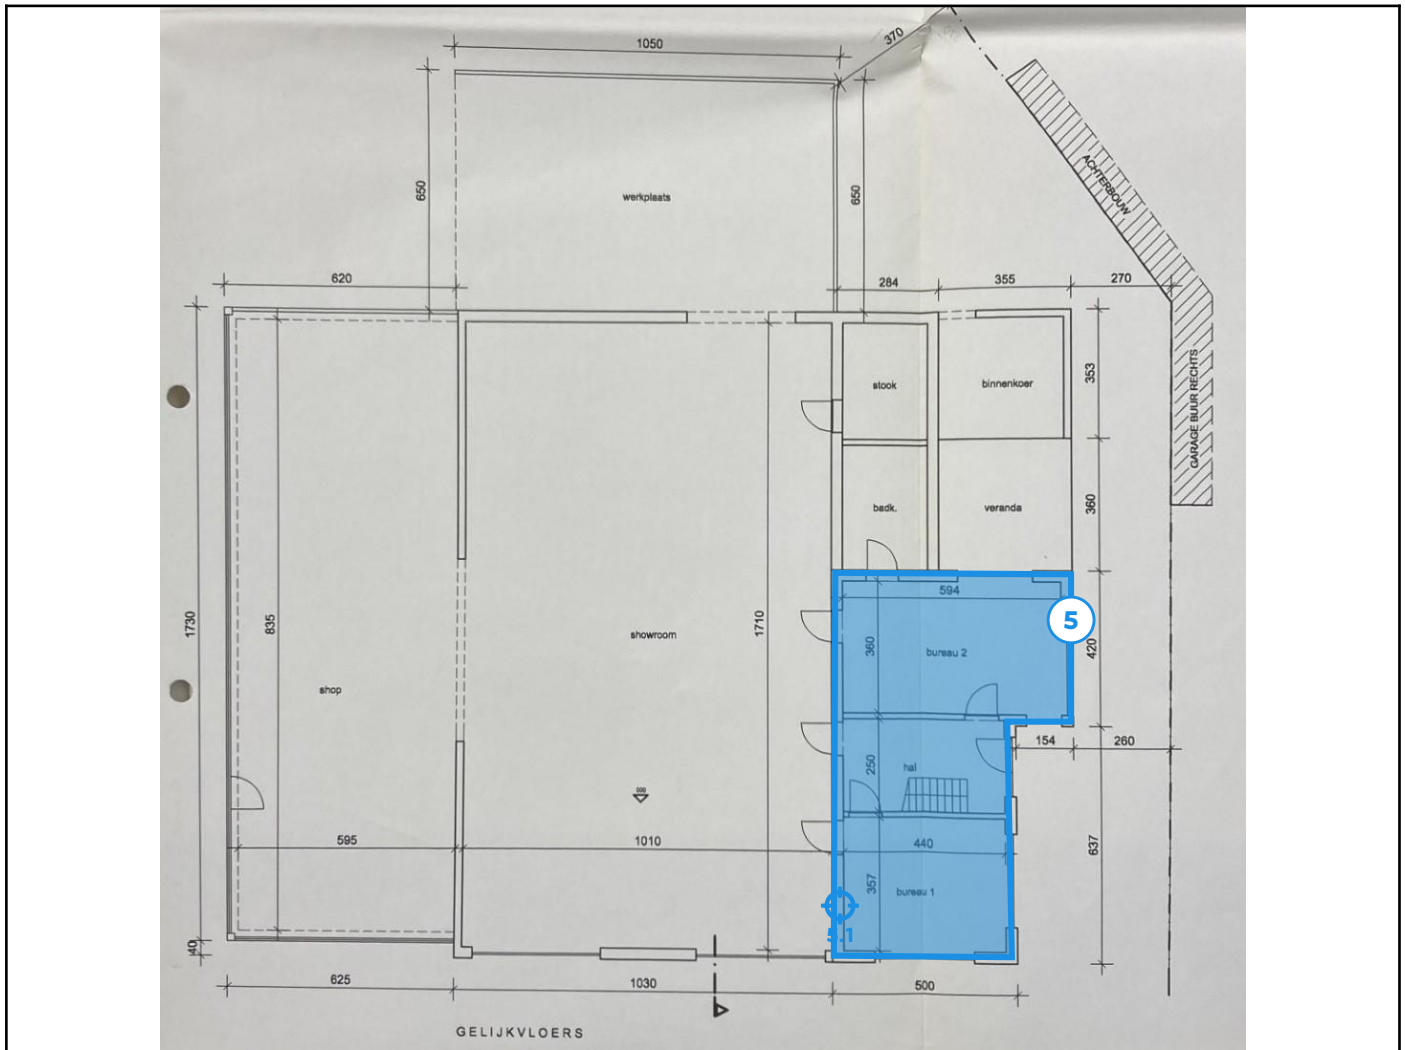
Plan 1.5: Eerste Verdieping (Roofing Woning)

Beschrijving	Type	Actie
5. Roofing Woning	Geen asbest	-
5.1 Code: M05	Puntmonster	-

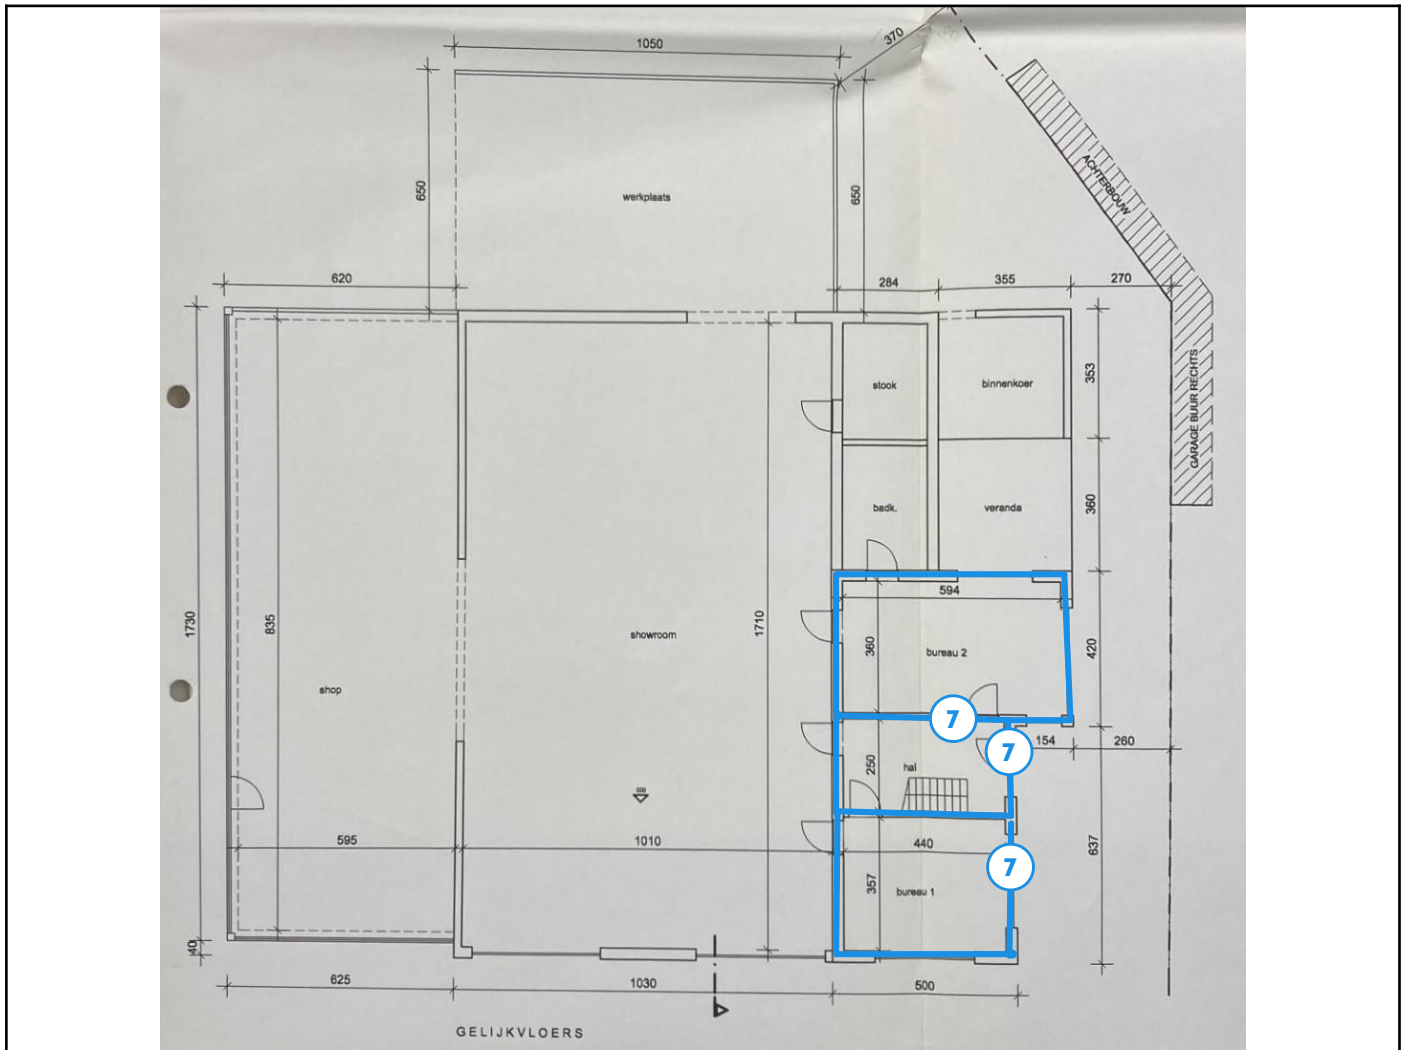
Plan 1.6: Eerste Verdieping (Muurpleister)

Beschrijving	Type	Actie
7. Muurpleister Woning	Geen asbest	-

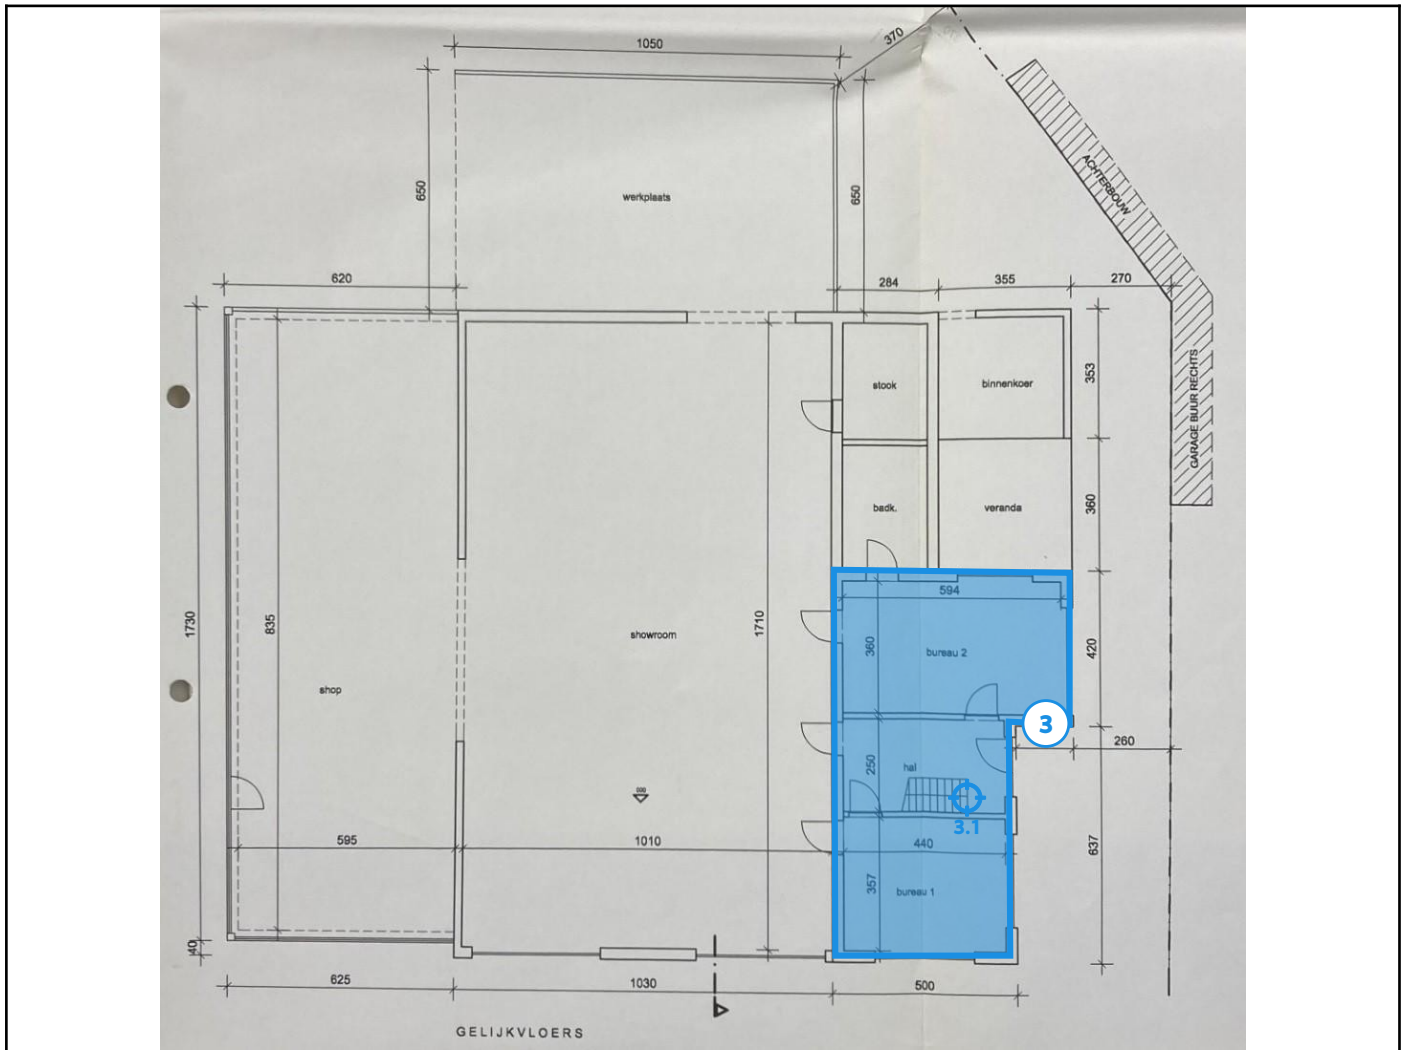
Plan 1.7: Plafondpleister Gelijkvloers Woning

Beschrijving	Type	Actie
3. Plafondpleister Woning	Geen asbest	-
3.1 Code: M07	Mengmonster	-

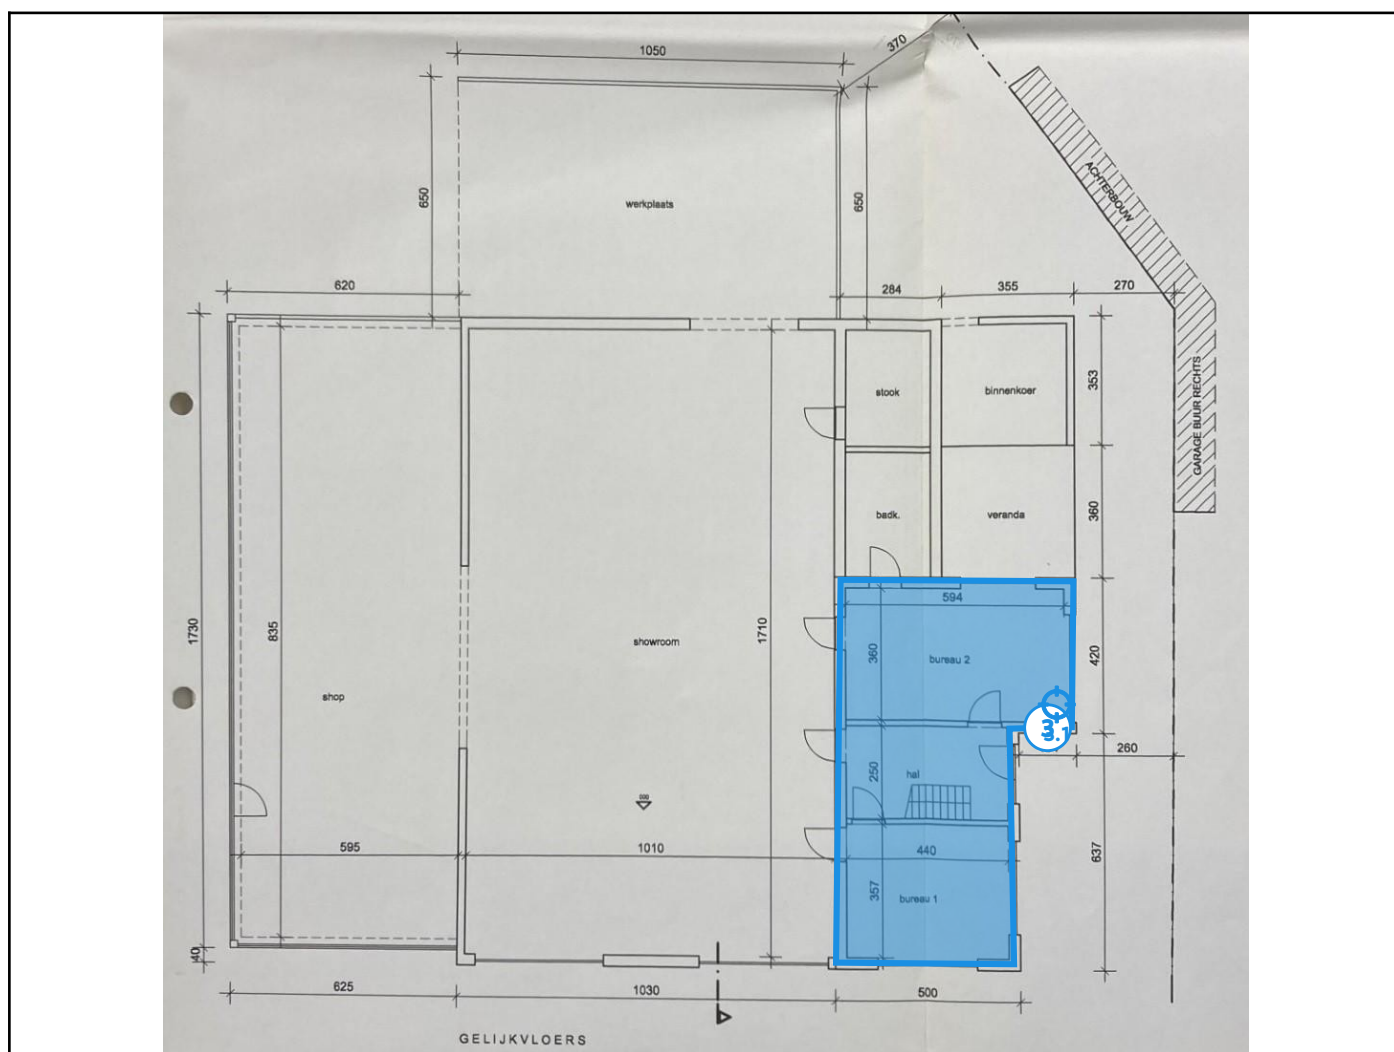
Plan 1.8: Plafondpleister 1e Verdiep Woning

Beschrijving	Type	Actie
3. Plafondpleister Woning	Geen asbest	-
3.1 Code: M07	Mengmonster	-
