# Asbestinventarisatetest

Obberg 103, 1780 Wemmel

Attestnummer : 20240228-000204.000

Uitgegeven op : 28.02.2024

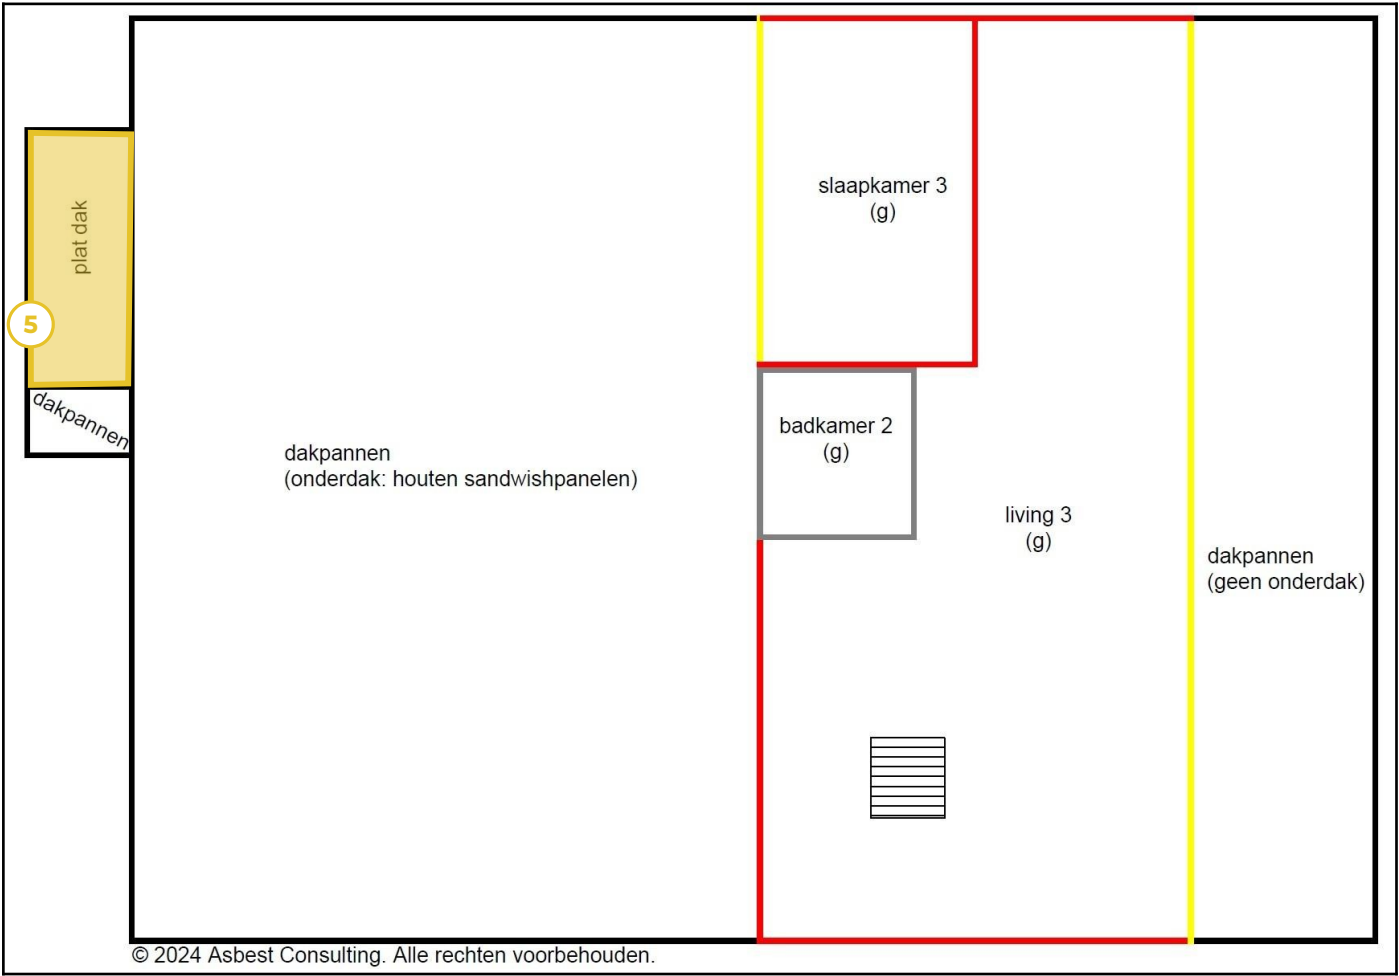
# Plan 1.6: Woning\_zolder

| Beschrijving | Type | Actie |
|---|---|---|
| 5. Roofing - woning/stalgebouw A_plat dak | Asbestmateriaal | Zorgvuldig beheren |

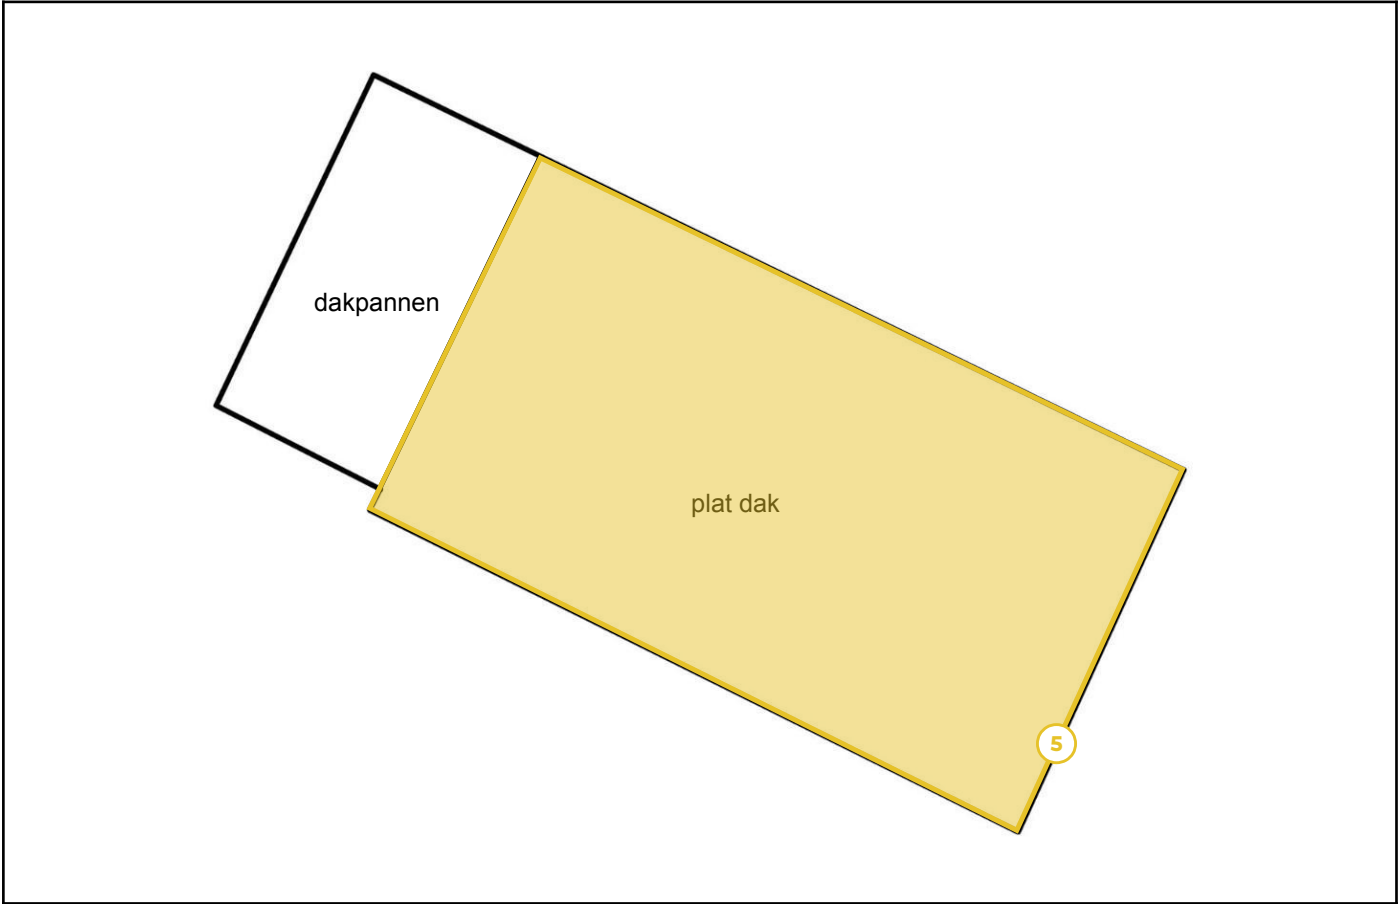
# Plan 1.8: stalgebouw A\_dakplan

| Beschrijving | Type | Actie |
|---|---|---|
| 5. Roofing - woning/stalgebouw A_plat dak | Asbestmateriaal | Zorgvuldig beheren |

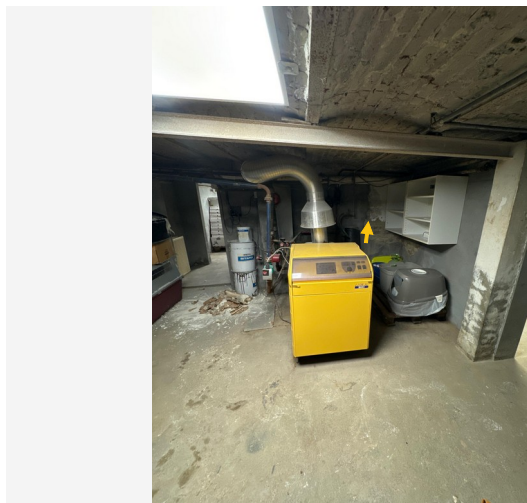
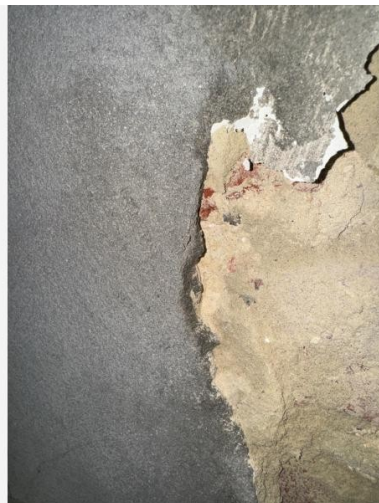
## Fiche 12: Cementering - woning\_kelder/server/kruipruimte

Geen asbest
