# Asbestinventarisatetest

Sint Huybrechtstraat 37, 1785 Merchtem

Attestnummer : 20231201-000081.000

Uitgegeven op : 01.12.2023

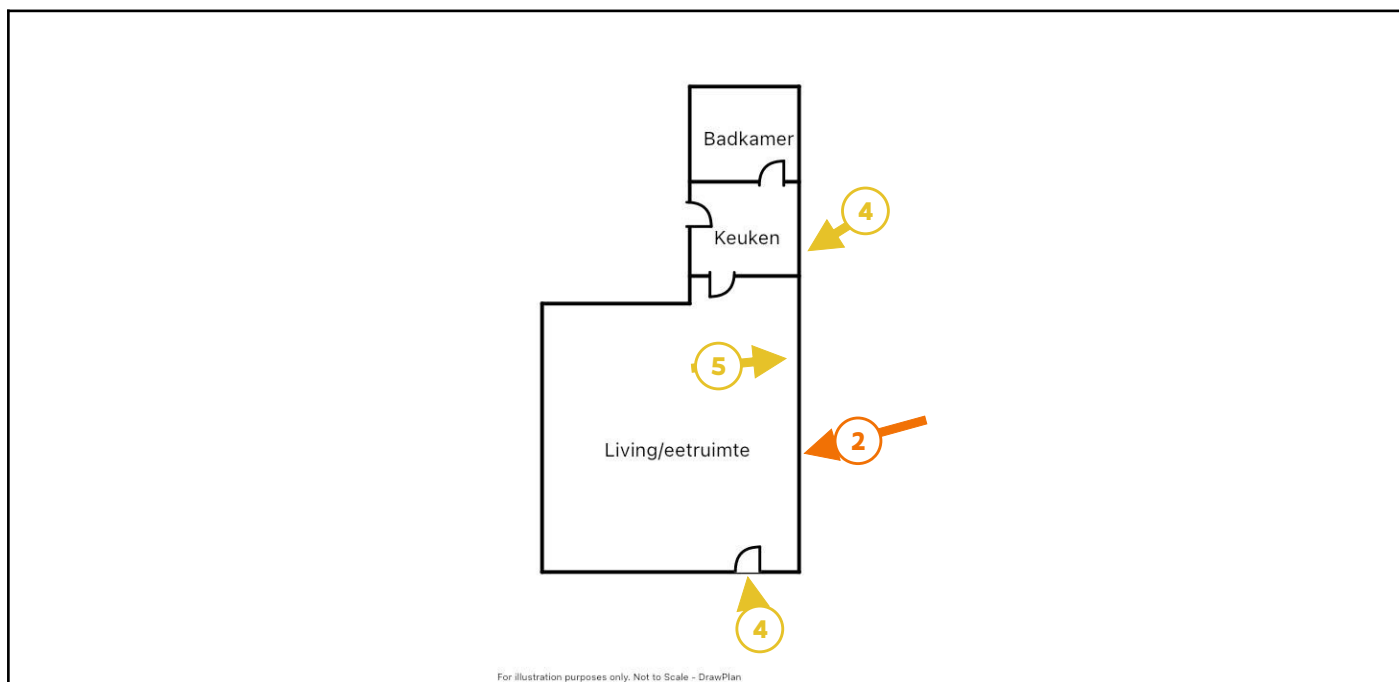
## Plan 1.1: Sint Huybrechtsstraat 37 gelijkvloers

Beschrijving	Type	Actie
2. Gevelbekleding	Asbestmateriaal	Verwijderen
4. Deuren wandpanelen	Asbestmateriaal	Zorgvuldig beheren
5. Bakeliet	Asbestmateriaal	Zorgvuldig beheren

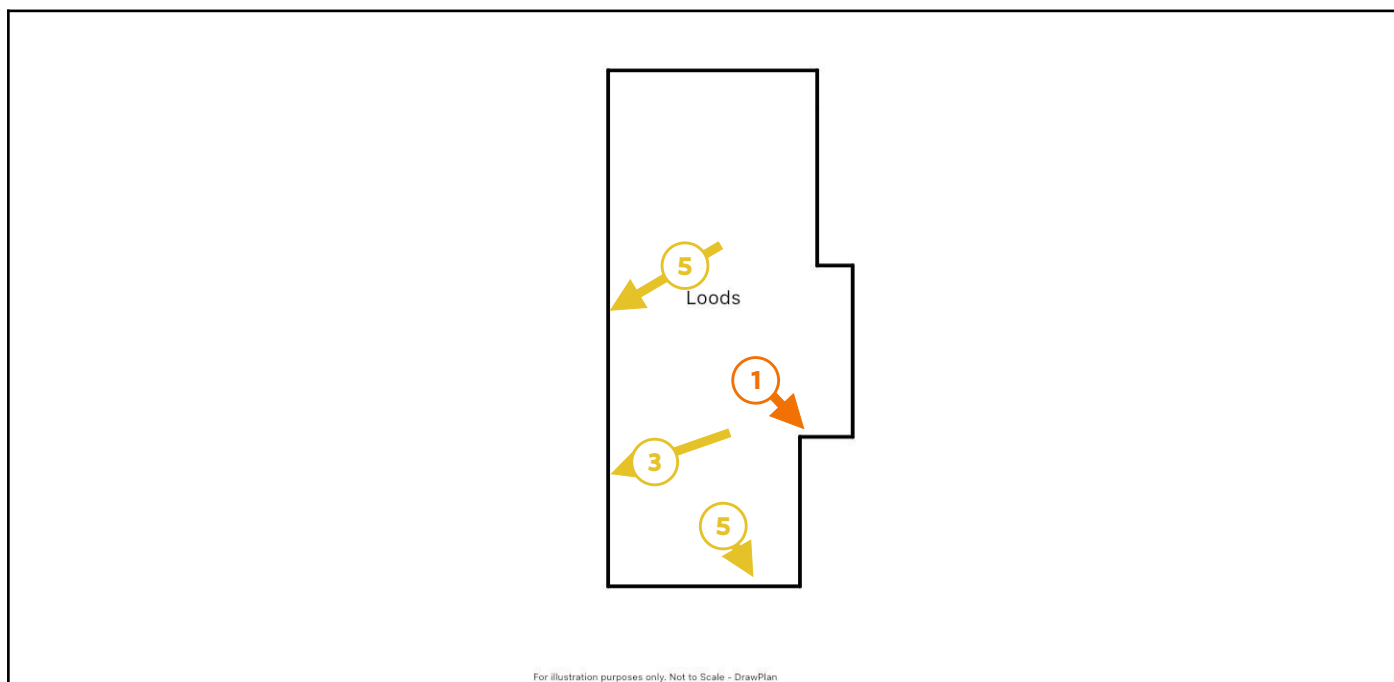
## Plan 1.4: Sint huybrechtsstraat 37 loods

Beschrijving	Type	Actie
1. Wandpanelen loods	Asbestmateriaal	Verwijderen
3. Eternit platen	Asbestmateriaal	Zorgvuldig beheren
5. Bakeliet	Asbestmateriaal	Zorgvuldig beheren
