Asbestinventarisatetest

Wortegemstraat 54, 9700 Oudenaarde

Attestnummer : 20240314-000186.000

Asbestveilig

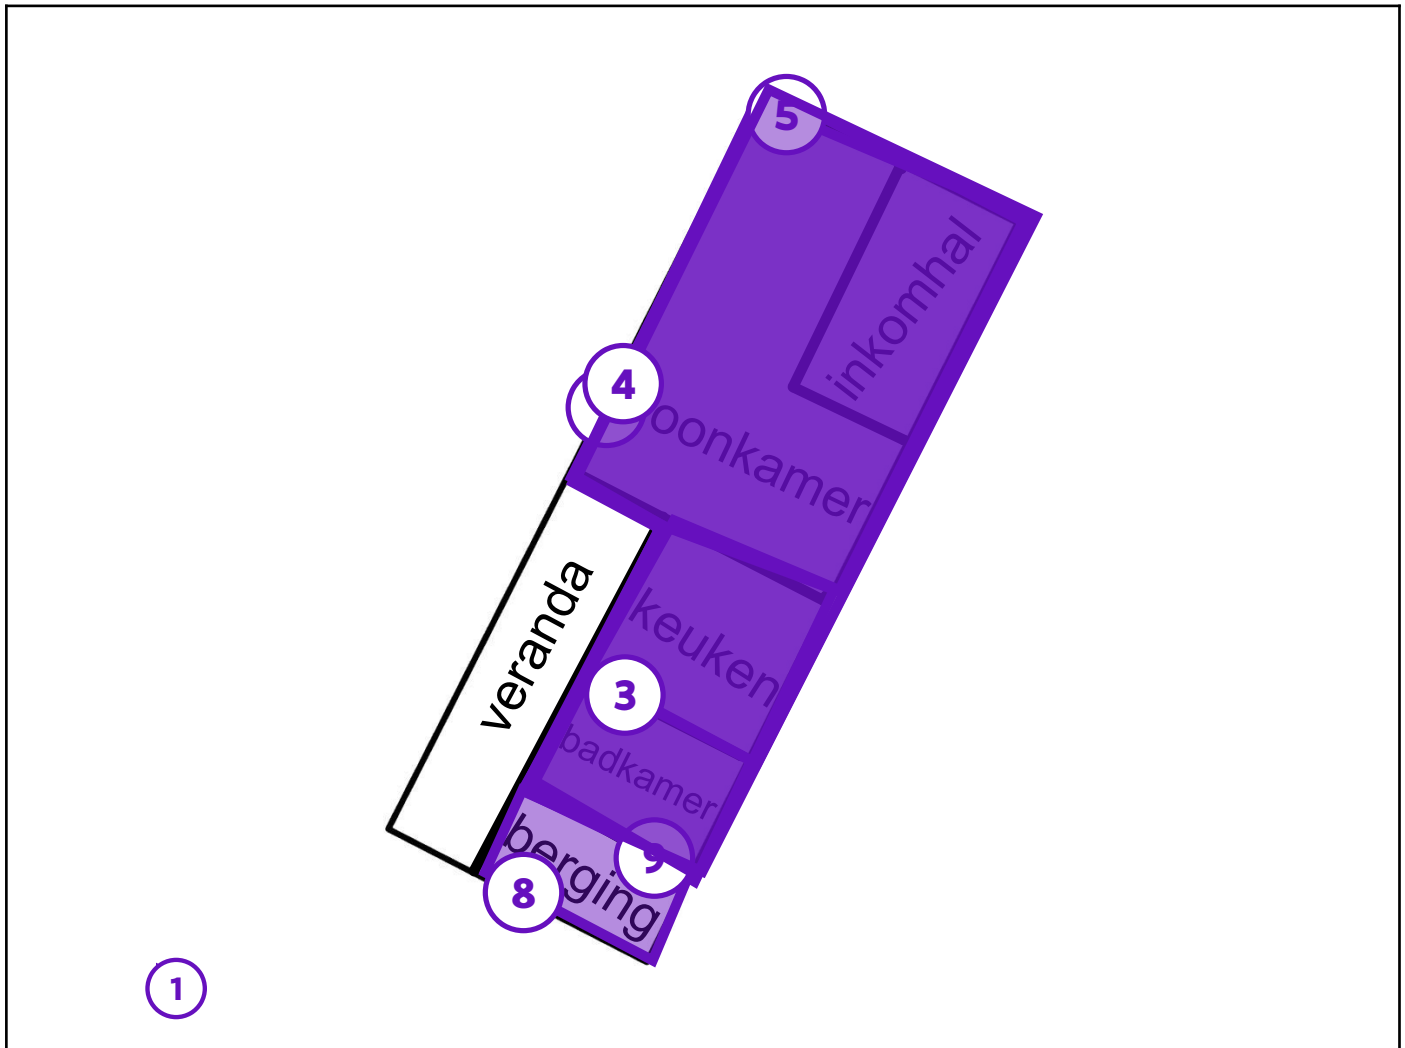
Plan 1.1: Gelijkvloers

Beschrijving	Type	Actie
1. Tuinhuis geplaatst in 2019	Advies	-
3. Vloertegels	Advies	-
4. Plafonden afgewerkt met gyprocplaten	Advies	-
5. Laminaatvloer	Advies	-
7. Alle muren afgekap en opnieuw bezet	Advies	-
8. Betonnen muren in de berging	Advies	-
9. Muurtegels badkamer en keuken	Advies	-

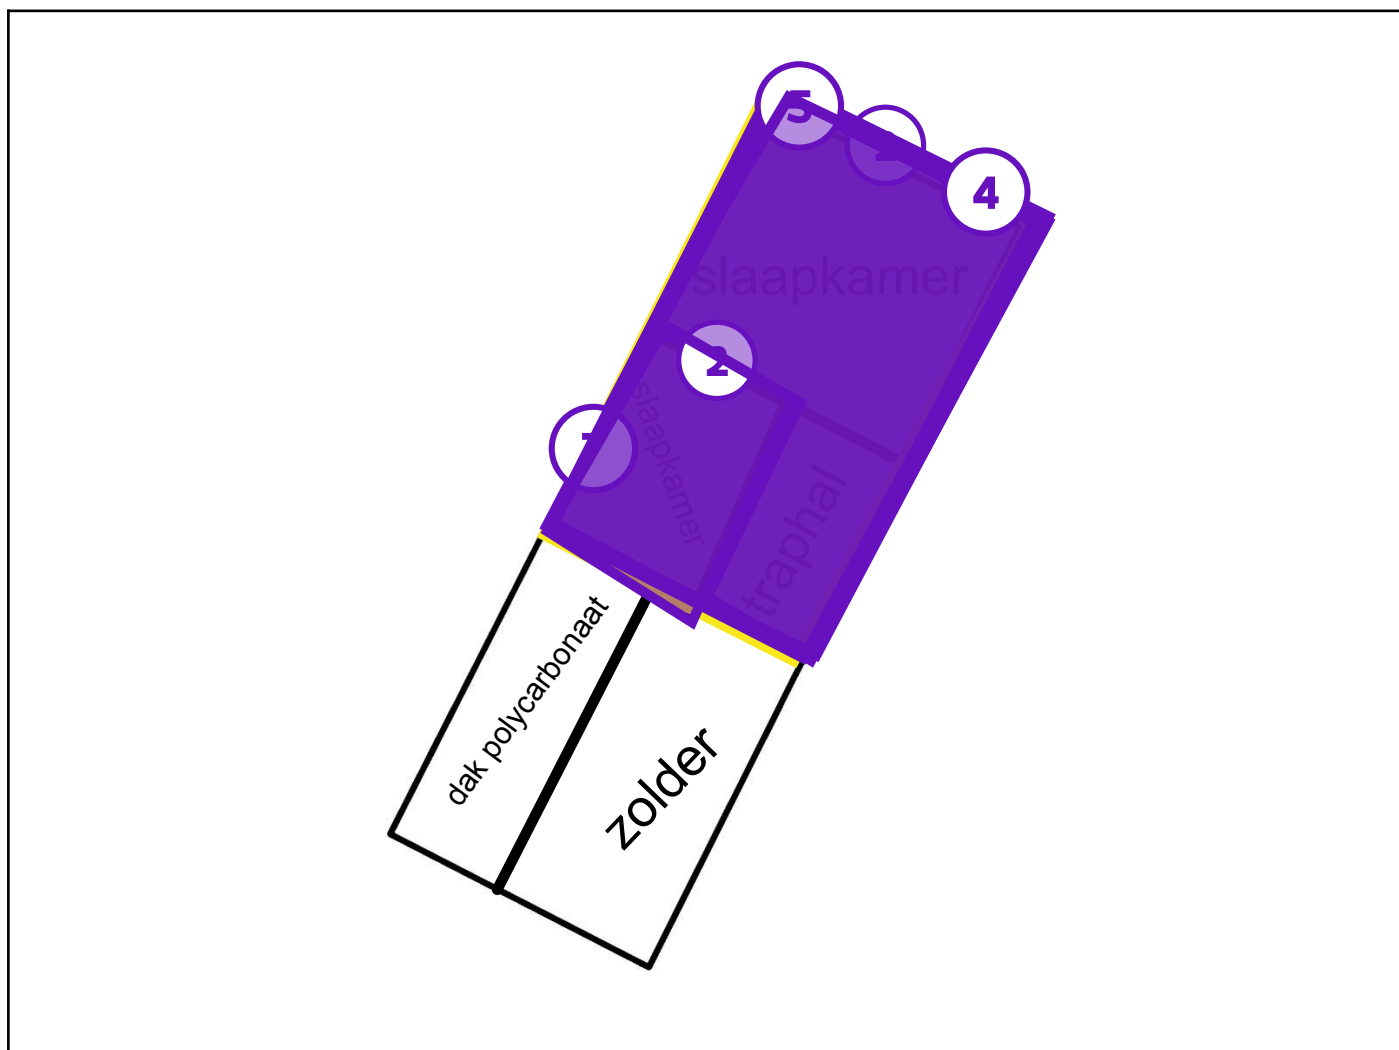
Plan 1.2: Eerste verdieping

Beschrijving	Type	Actie
2. Plafond bedekt met houten platen	Advies	-
4. Plafonden afgewerkt met gyprocplaten	Advies	-
5. Laminaatvloer	Advies	-
7. Alle muren afgekapd en opnieuw bezet	Advies	-

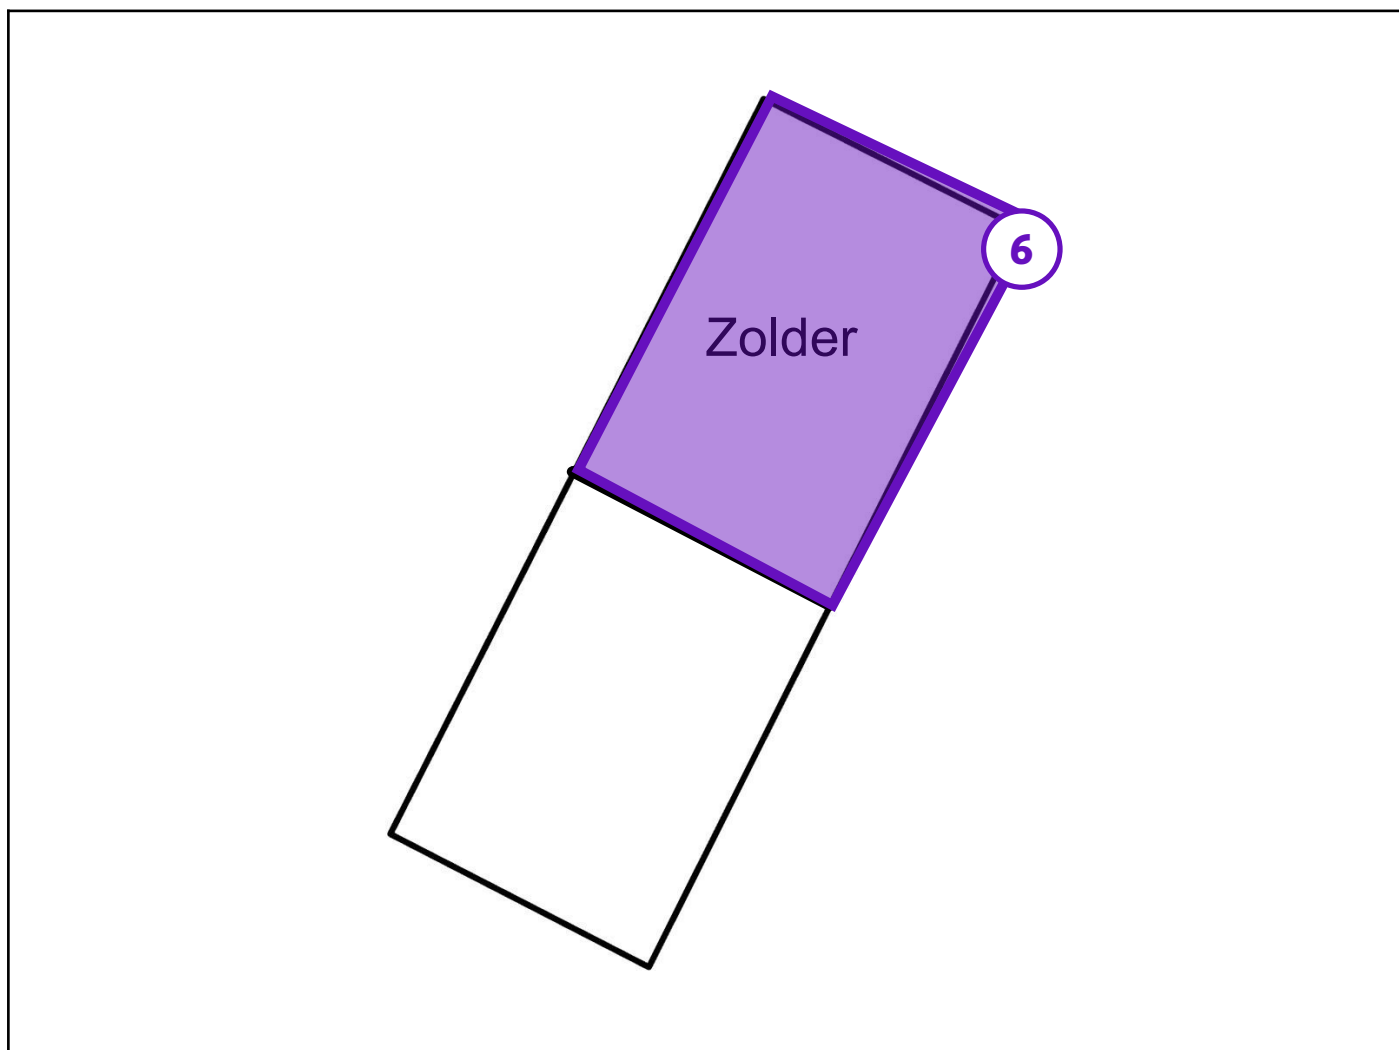
Plan 1.4: Zolder

Beschrijving	Type	Actie
6. Onderdakplaten niet vast te stellen	Advies	-
