# Asbestinventarisatetest

Eigenstraat 142, 9450 Haaltert

Attestnummer : 20230917-000060.000

Uitgegeven op : 17.09.2023

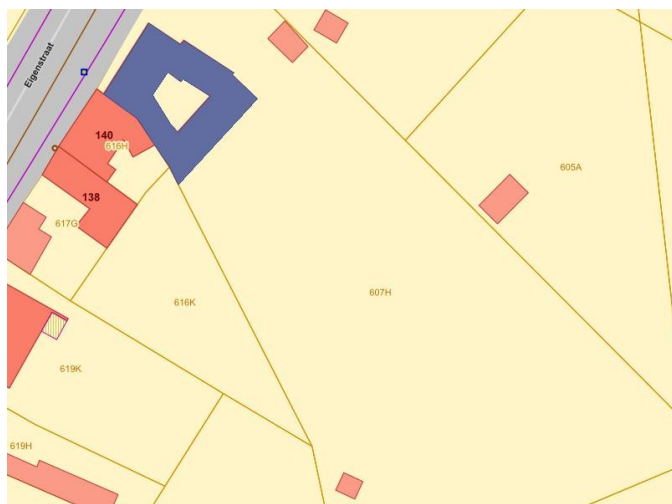
# Zone 1: Hoofdgebouw

Tijdens de inspectie vastgesteld:

- 6**    **Asbestmaterialen**
- 0    Beperkingen
- 0    Uitsluitingen
- 0    Roerende goederen
- 0    Puin, steenslag, (water)bodem
- 0    Adviezen
- 4**    **Geen asbest**

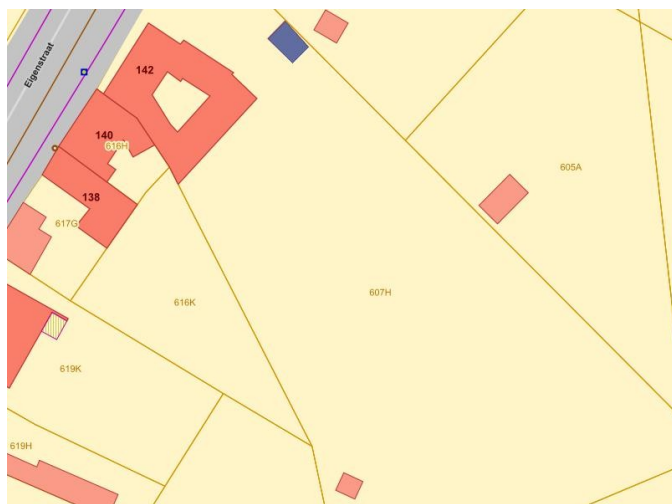
## Zone 2: Bijgebouw

Tijdens de inspectie vastgesteld:

### 1 **Asbestmateriaal**

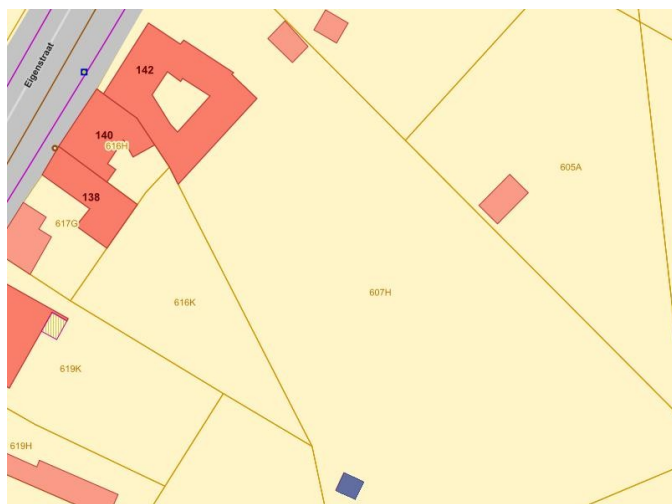
## Zone 3: Bijgebouw

Tijdens de inspectie vastgesteld:

- 0 Asbestmaterialen
- 0 Beperkingen
- 0 Uitsluitingen
- 0 Roerende goederen
- 0 Puin, steenslag, (water)bodem
- 0 Adviezen
- 0 Geen asbest

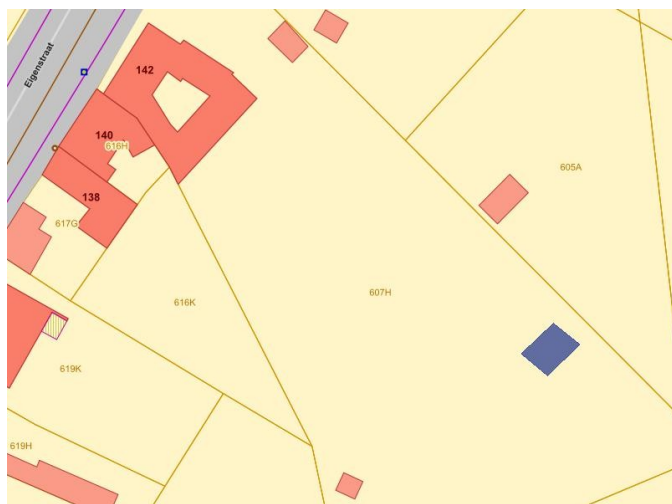
## Zone 4: Constructie

Tijdens de inspectie vastgesteld:

- 0 Asbestmaterialen
- 0 Beperkingen
- 0 Uitsluitingen
- 0 Roerende goederen
- 0 Puin, steenslag, (water)bodem
- 0 Adviezen
- 1 Geen asbest**
