Asbestinventarisatetest

Geraardsbergsesteenweg 314, 9404 Ninove

Attestnummer : 20240312-000016.000

Uitgegeven op : 12.03.2024

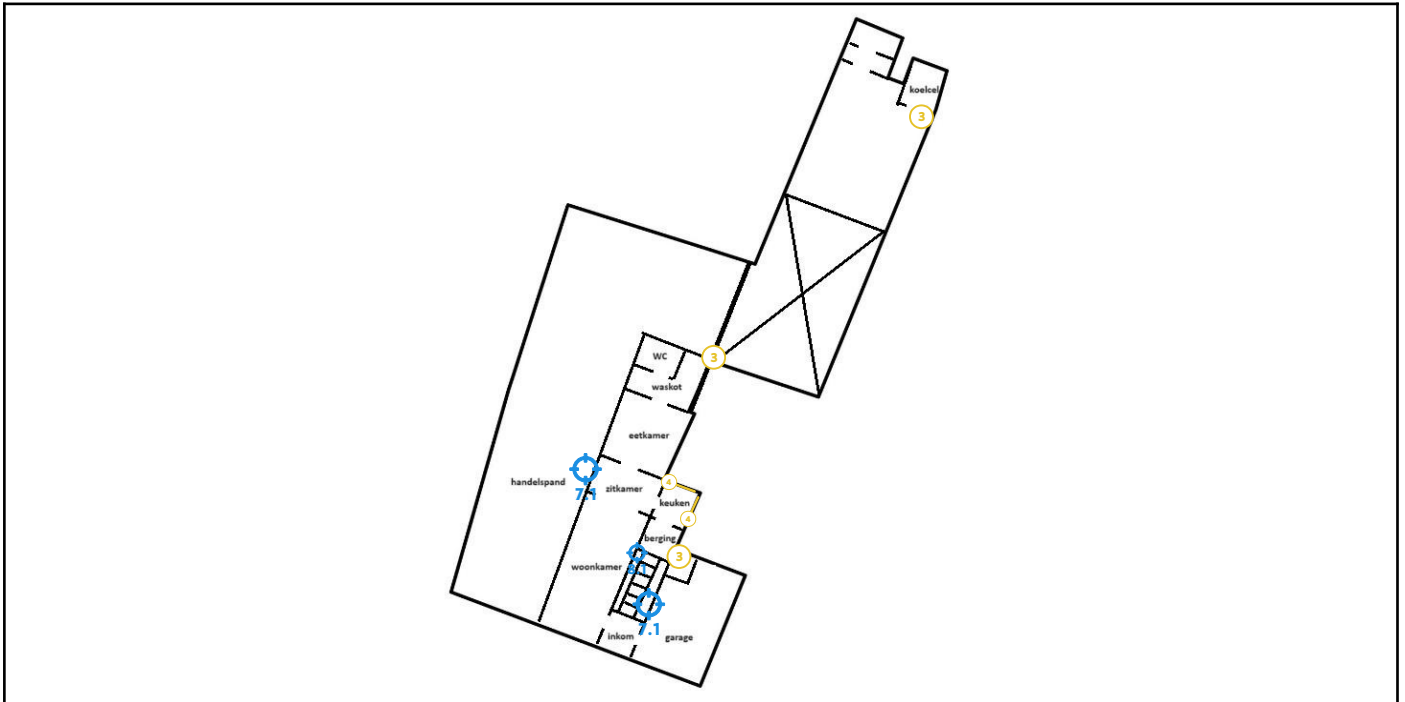
Plan 1.1: Gelijksvloer_Kit_Bakeliet_Wand

Beschrijving	Type	Actie
3. Bakeliet - Elektrische elementen - Handelspand	Asbestmateriaal	Zorgvuldig beheren
4. Beglazingskit - Ramen - Keuken	Asbestmateriaal	Zorgvuldig beheren
7. Pleisterwerk - Muren	Geen asbest	-
7.1 Code: MM01	Mengmonster	-
8. Pleisterwerk - Plafond	Geen asbest	-
8.1 Code: MM02	Mengmonster	-

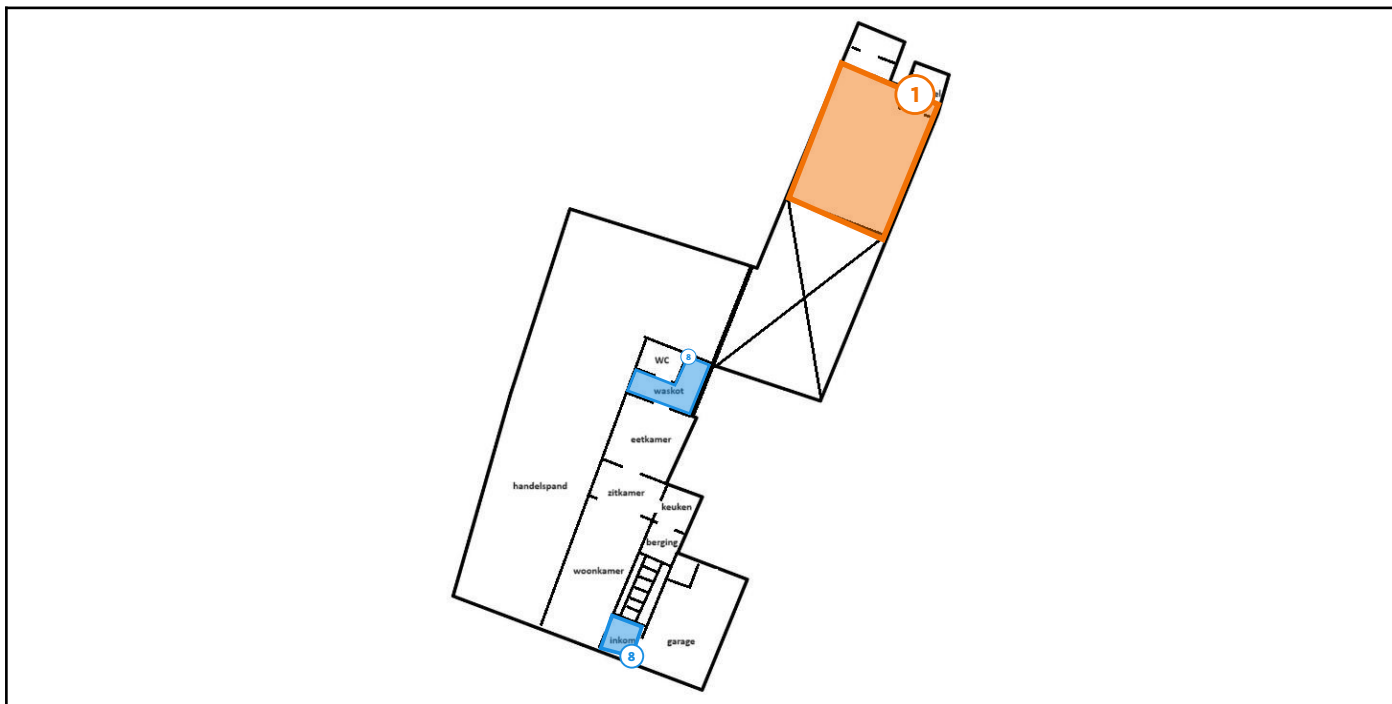
Plan 1.2: Gelijksvloer_Plafond_Golfplaten

Beschrijving	Type	Actie
1. Golfplaten - Plat Dak - Buiten	Asbestmateriaal	Verwijderen
8. Pleisterwerk - Plafond	Geen asbest	-

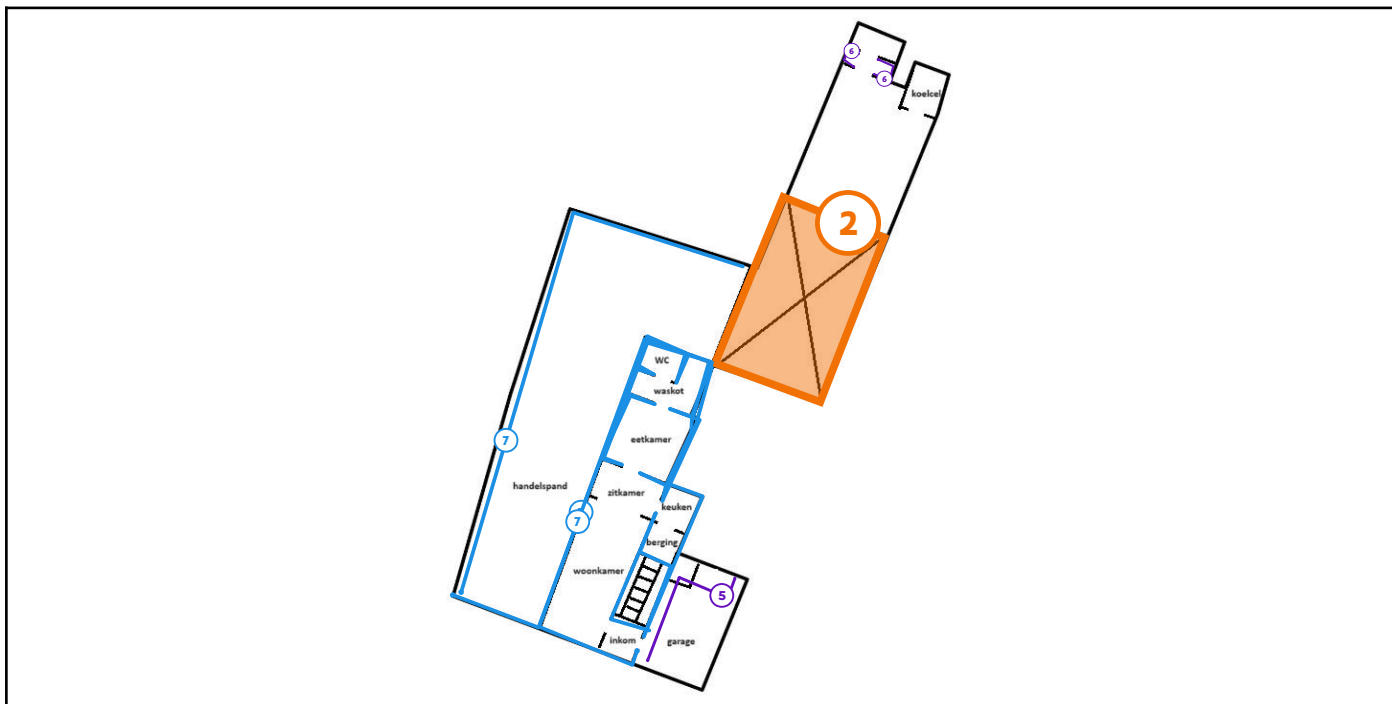
Plan 1.3: Gelijksvloer_Wand_Leien

Beschrijving	Type	Actie
2. Leien - Hellend dak - Buiten	Asbestmateriaal	Verwijderen
5. Leidingsisolatie - Garage	Advies	-
6. Faiencetegels - Binnenwand - Natte ruimte	Advies	-
7. Pleisterwerk - Muren	Geen asbest	-

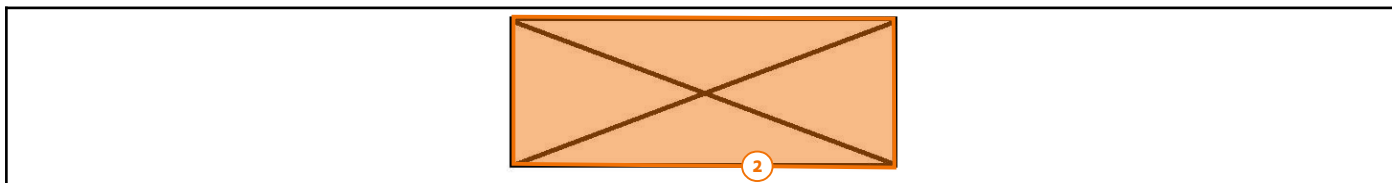
Plan 1.8: Dak_Leien

Beschrijving	Type	Actie
2. Leien - Hellend dak - Buiten	Asbestmateriaal	Verwijderen
