Asbestinventarisatetest

Ganzestraat 28, 9506 Geraardsbergen

Attestnummer : 20240425-000564.000

Niet-asbestveilig

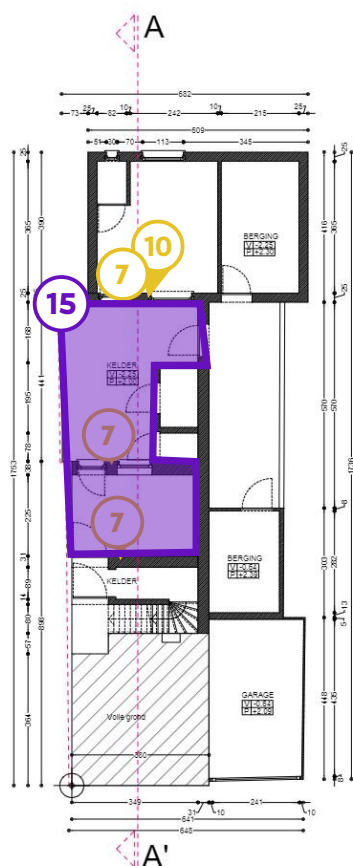
Plan 1.1: Kelder plan

Beschrijving	Type	Actie
7. Bakeliet schakelaars en stopcontacten	Asbestmateriaal	Zorgvuldig beheren
10. Afvoerbuiss	Asbestmateriaal	Zorgvuldig beheren
15. Vloertegels	Advies	-

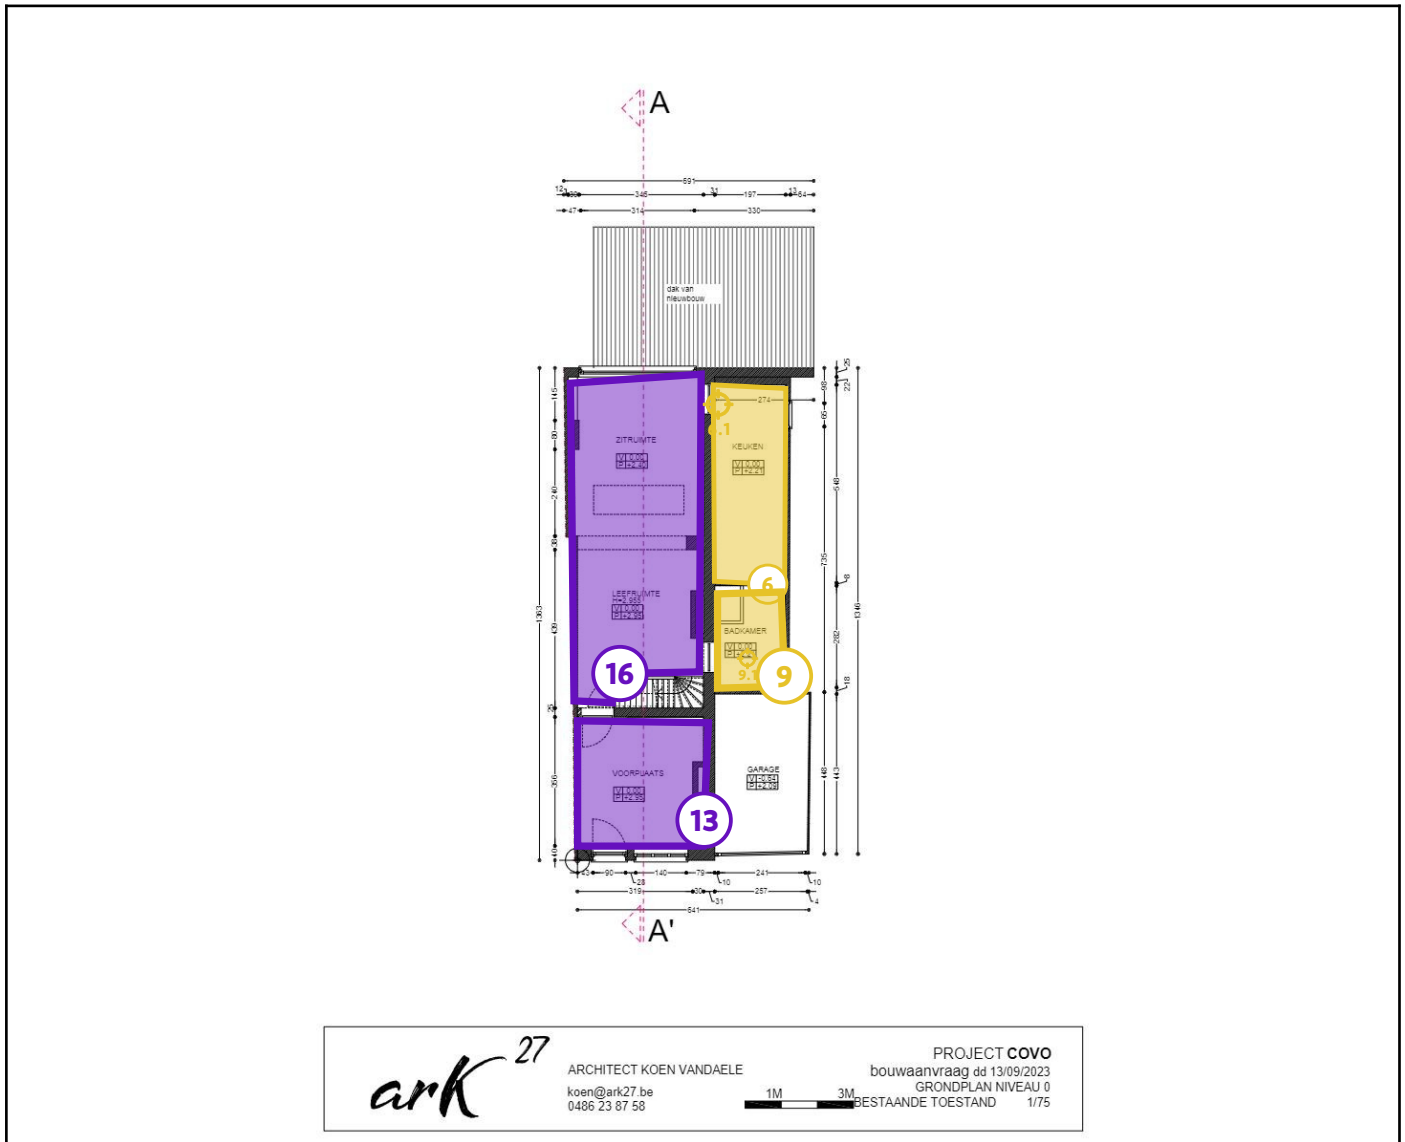
Plan 1.3: Gelijkvloers plan

Beschrijving	Type	Actie
6. Vinyl	Asbestmateriaal	Zorgvuldig beheren
6.1 Code: 20240419GAN28S3	Puntmonster	-
9. Vinyltegels	Asbestmateriaal	Zorgvuldig beheren
9.1 Code: 20240419GAN28S4	Puntmonster	-
13. Plafondbekleding	Advies	-
16. Plafondbekleding	Advies	-

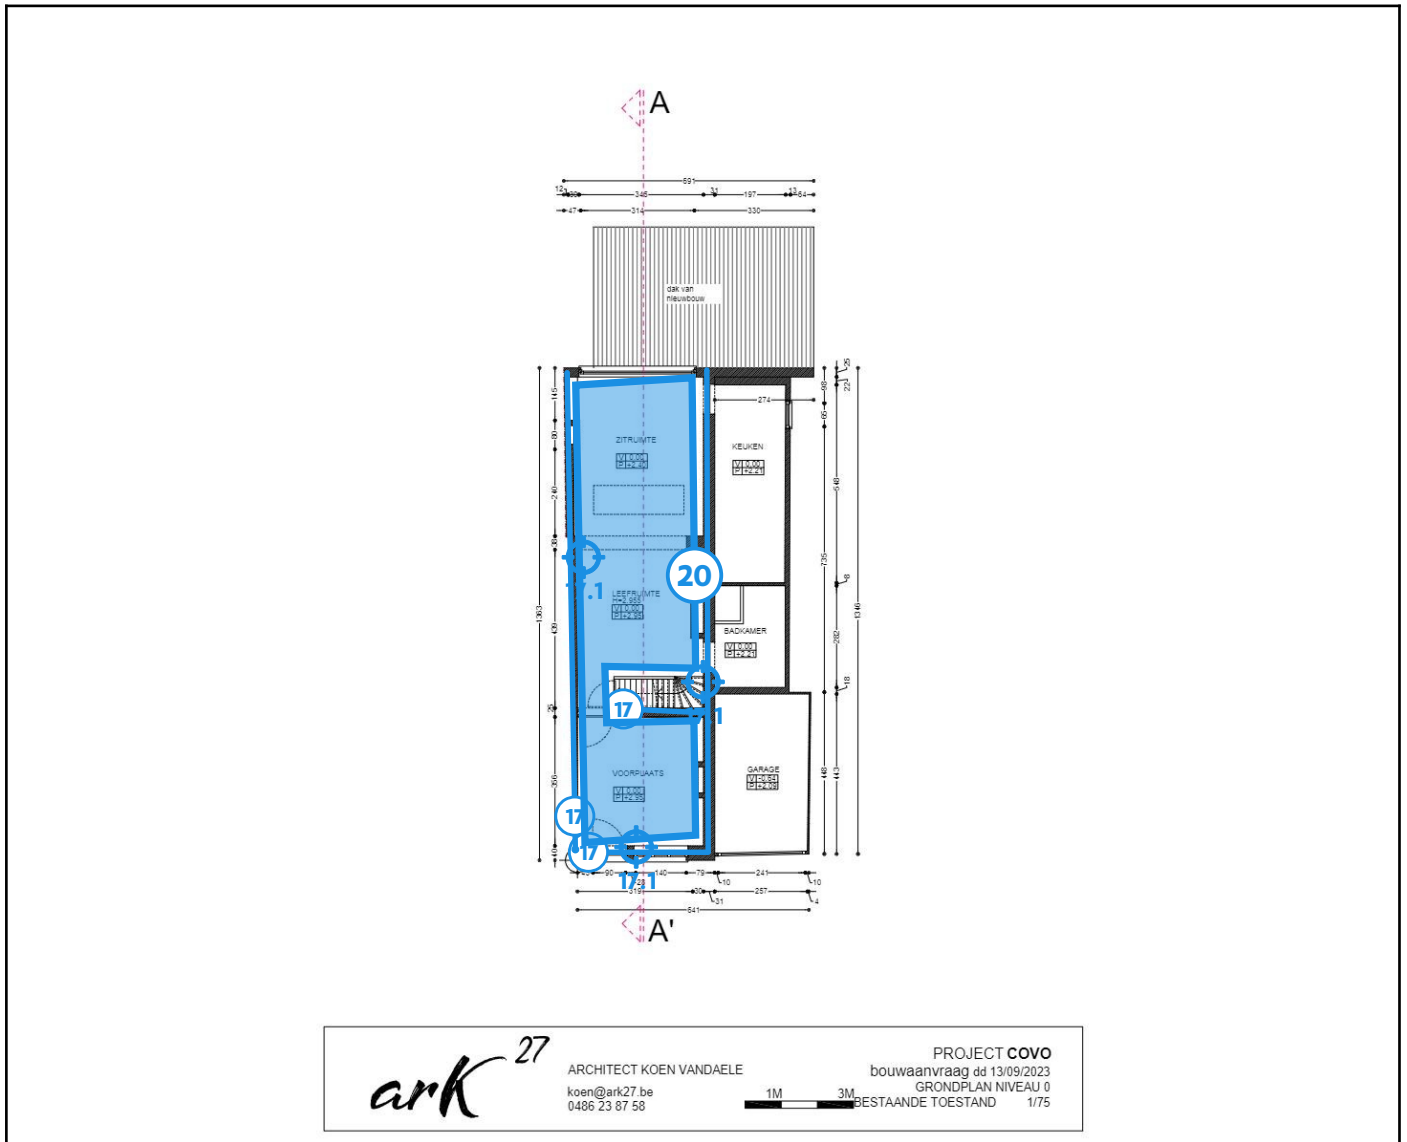
Plan 1.4: Gelijkvloers plan

Beschrijving	Type	Actie
17. Pleisterwerk muren	Geen asbest	-
17.1 Code: 20240419GAN28S7	Mengmonster	-
20. Vloertegels	Geen asbest	-

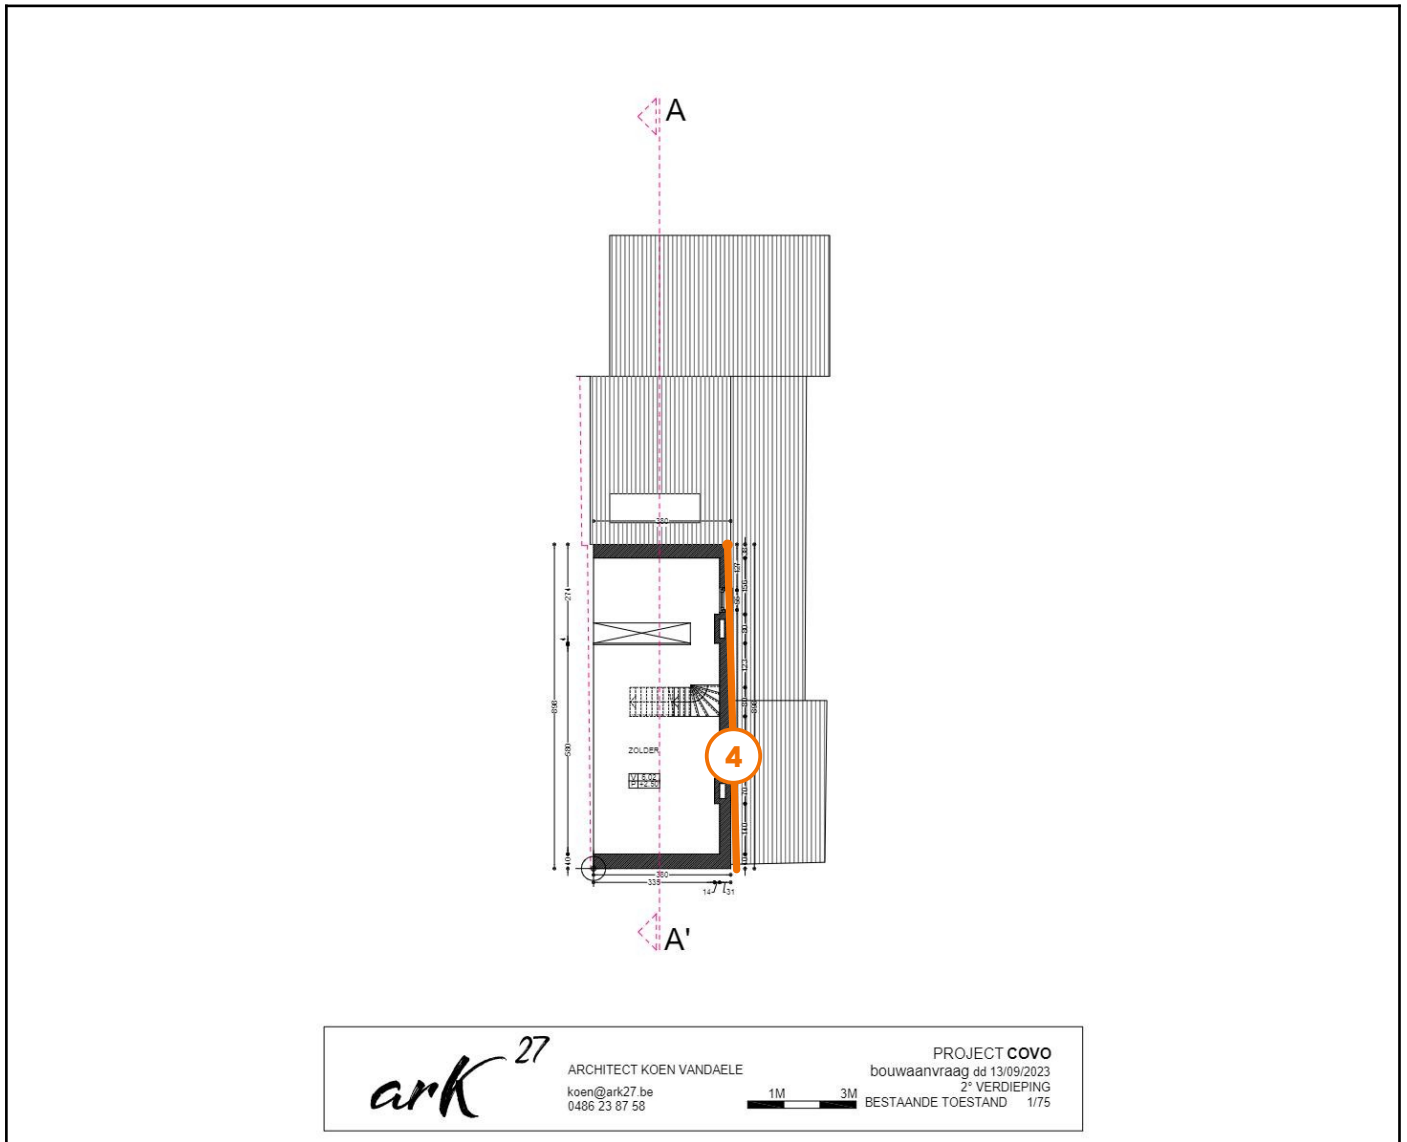
Plan 1.7: Zolder plan

Beschrijving	Type	Actie
4. Gevelbekleding in asbestleien	Asbestmateriaal	Verwijderen

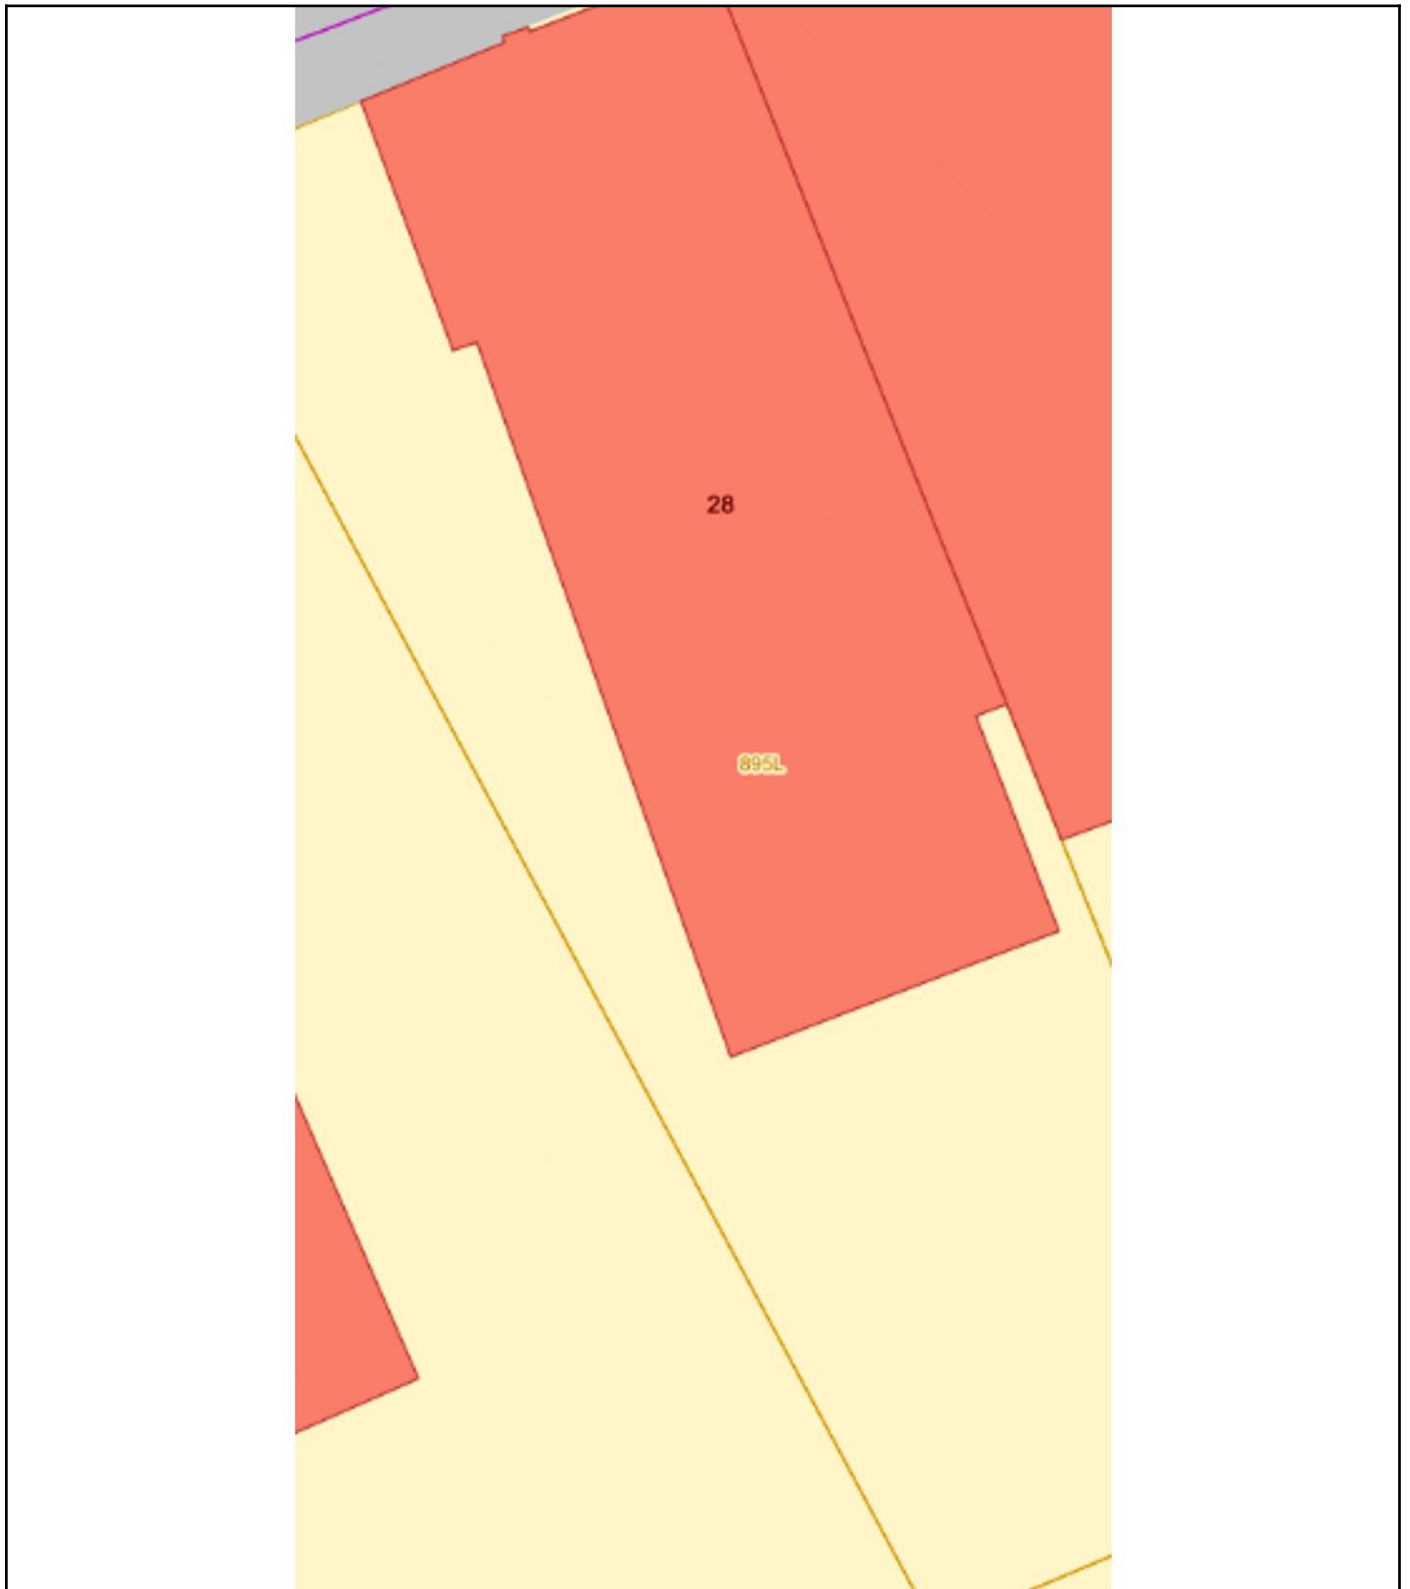
Plan 2.1: Vaststellingen buiten de constructies

- 0 Asbestmaterialen
- 0 Roerende goederen
- 0 Puin, steenslag, (water)bodem
- 0 Geen asbest

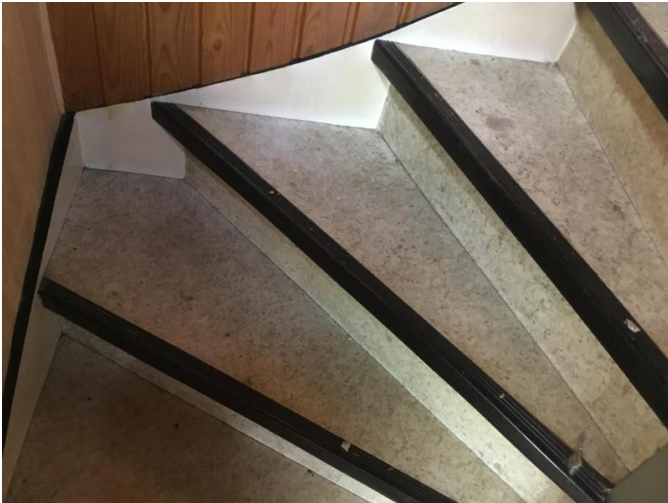
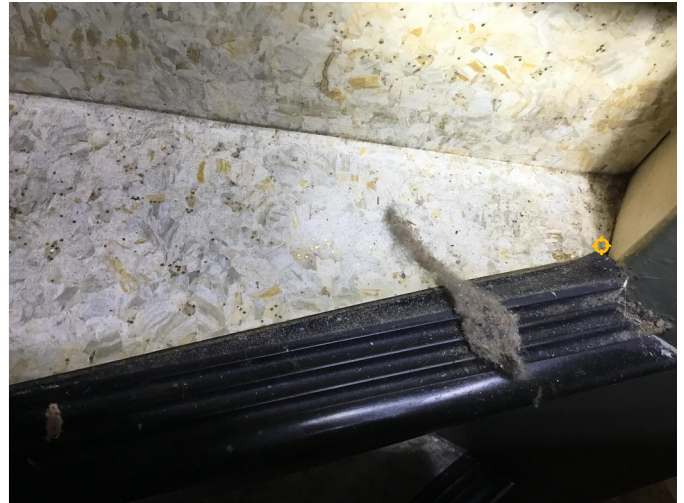
Fiche 18: Vinyl traploper

Geen asbest

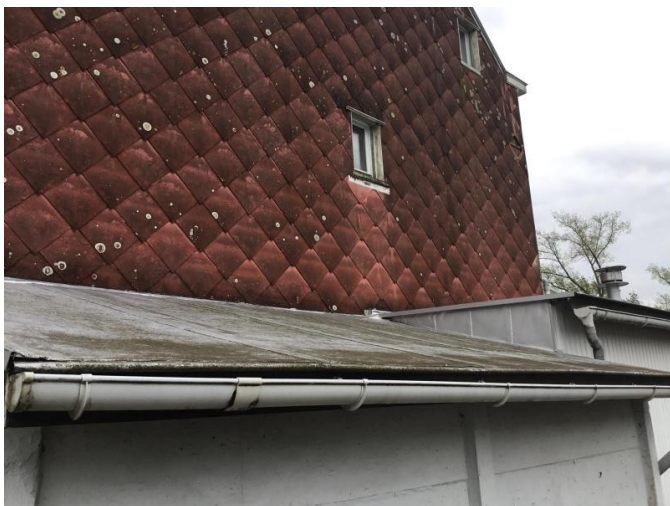
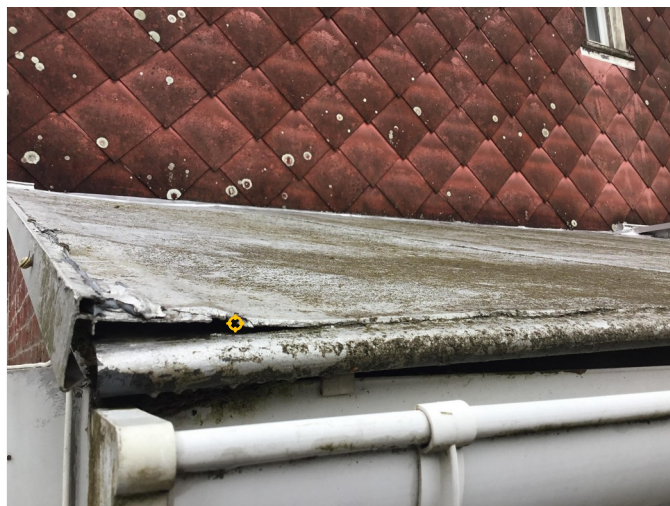
Fiche 19: Dak in roofing

Geen asbest

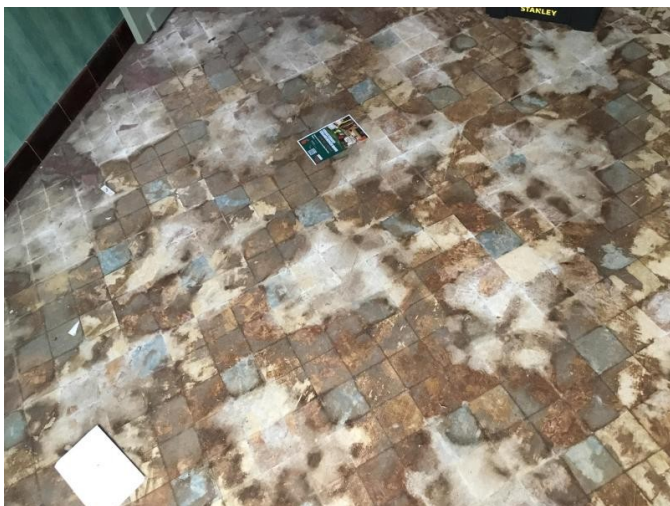
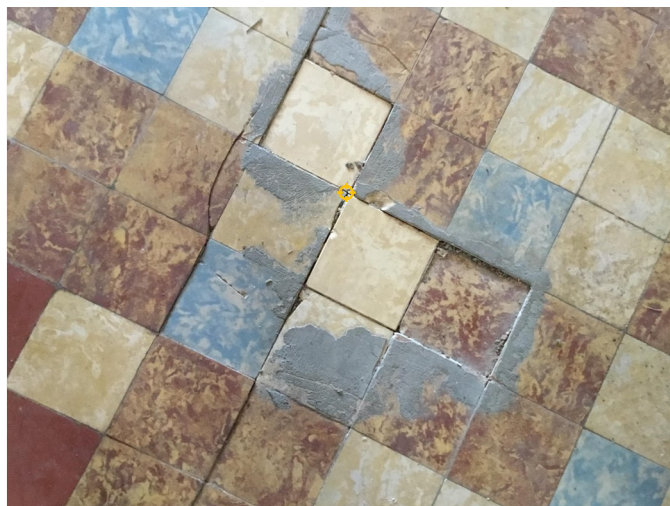
Fiche 20: Vloertegels

Geen asbest

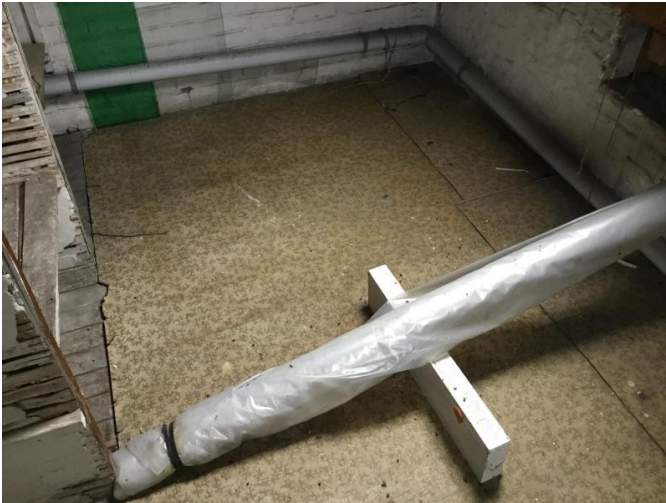
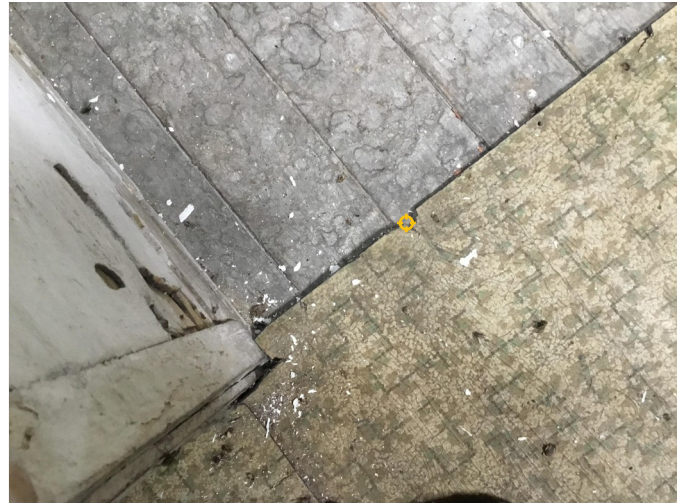
Fiche 21: Vinyl zolder

Geen asbest
