Asbestinventarisatetest

Felix Steensstraat 38, 1500 Halle

Attestnummer : 20240405-000126.001

Uitgegeven op : 05.04.2024

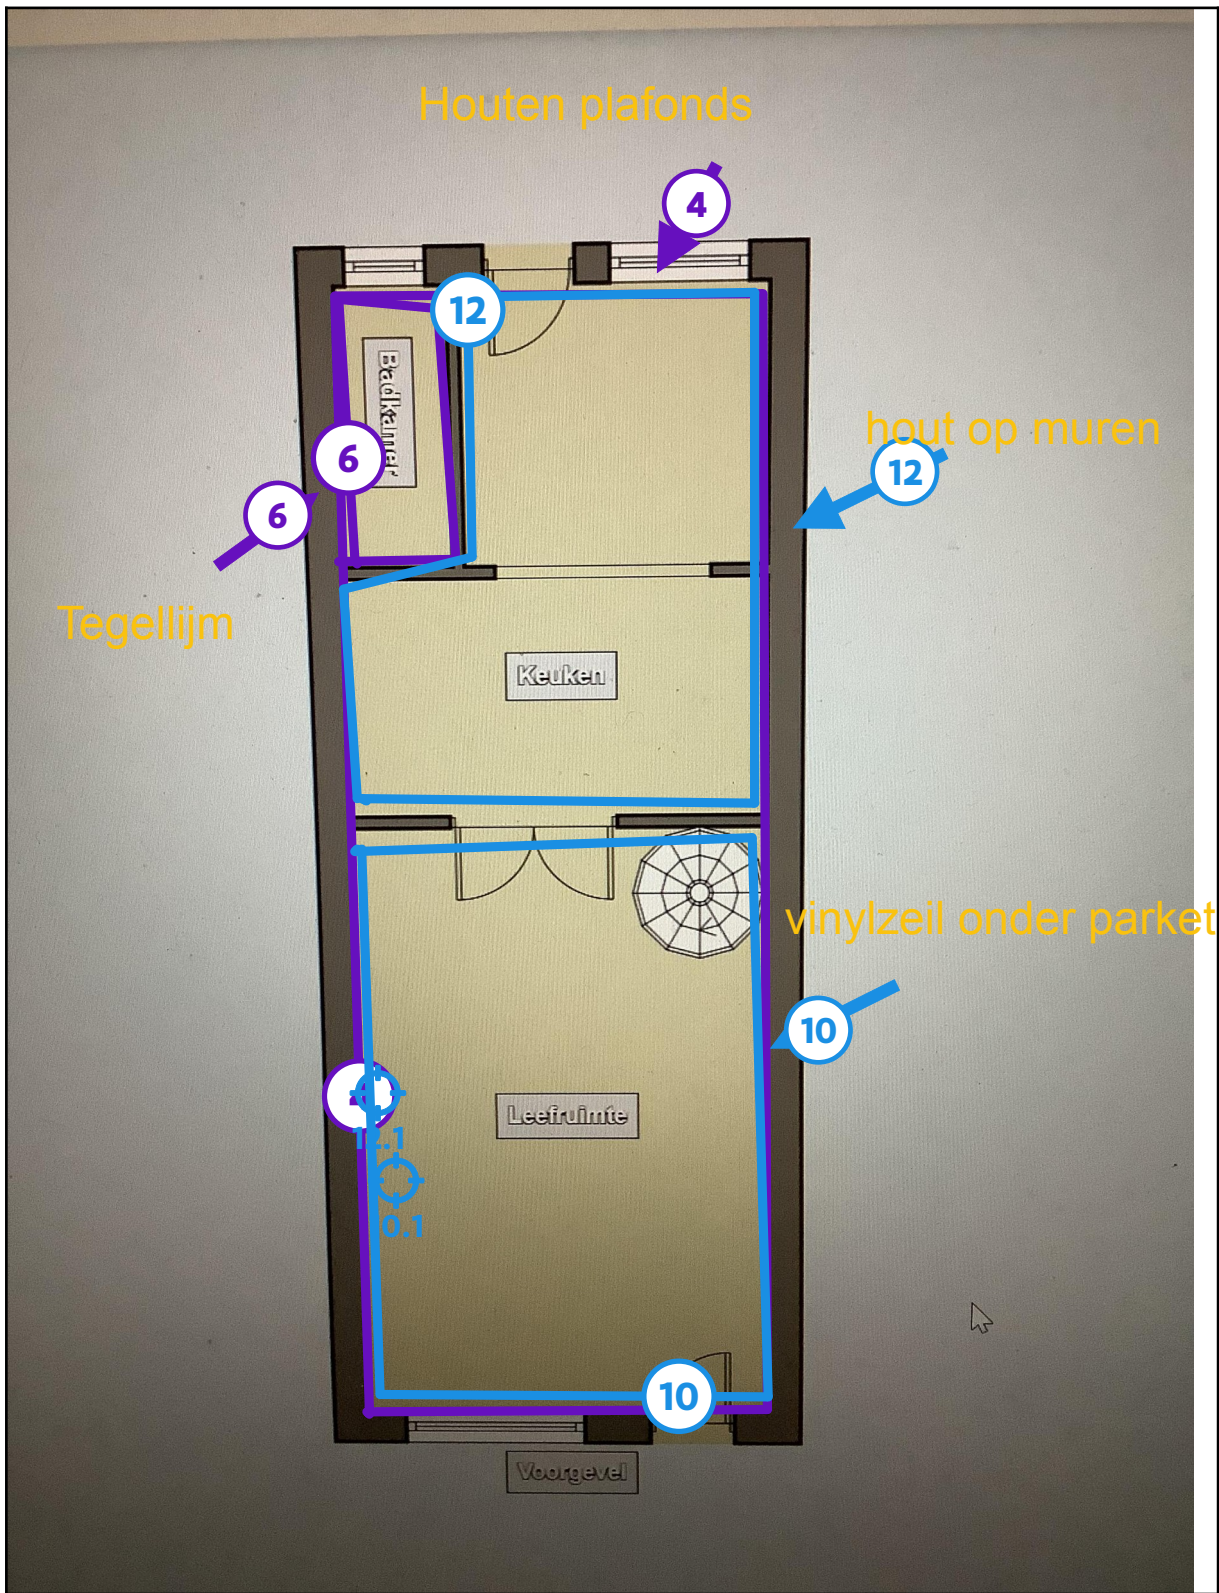
Plan 1.1: Gelijkvloers

4. Plafonds	Advies	-
6. Tegellijm	Advies	-
10. Vinylzeil leefruimte	Geen asbest	-
10.1 Code: M07	Puntmonster	-
12. Pleisterwerk muren	Geen asbest	-
12.1 Code: M01 (MM)	Mengmonster	-

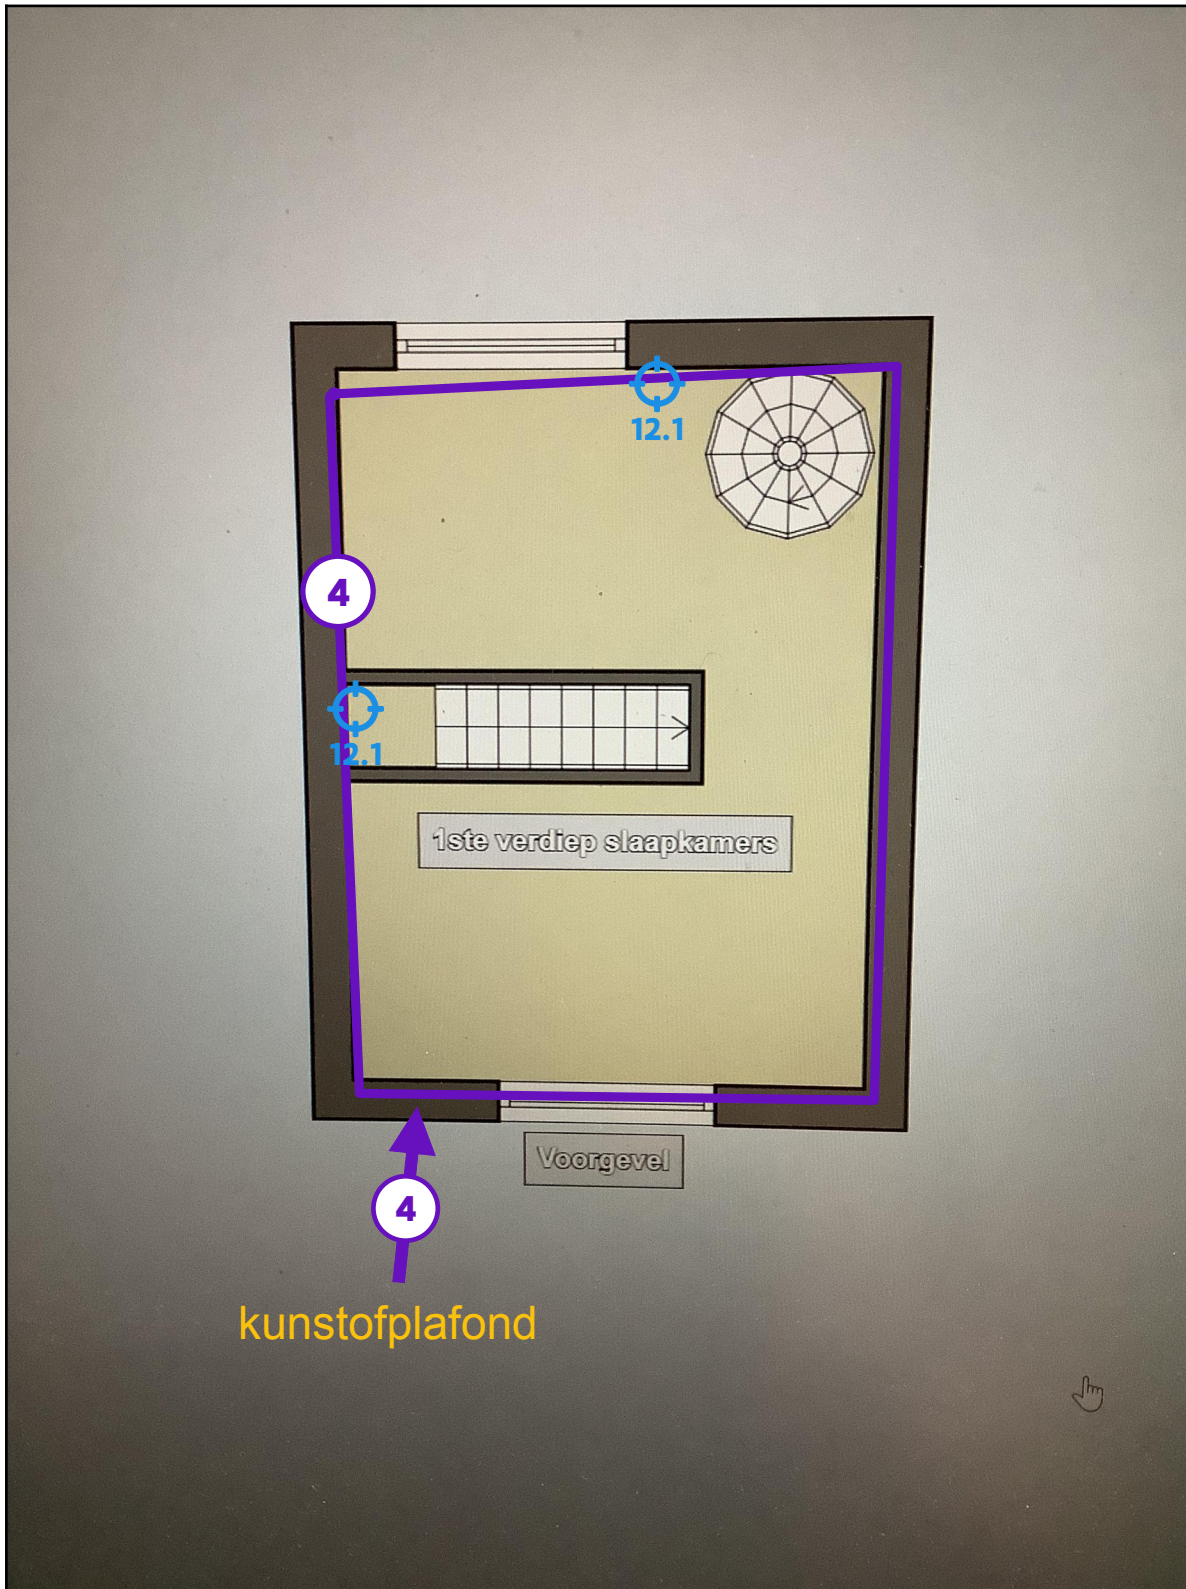
Plan 1.2: 1ste verdieping

4. Plafonds	Advies	-
12. Pleisterwerk muren	Geen asbest	-
12.1 Code: M01 (MM)	Mengmonster	-

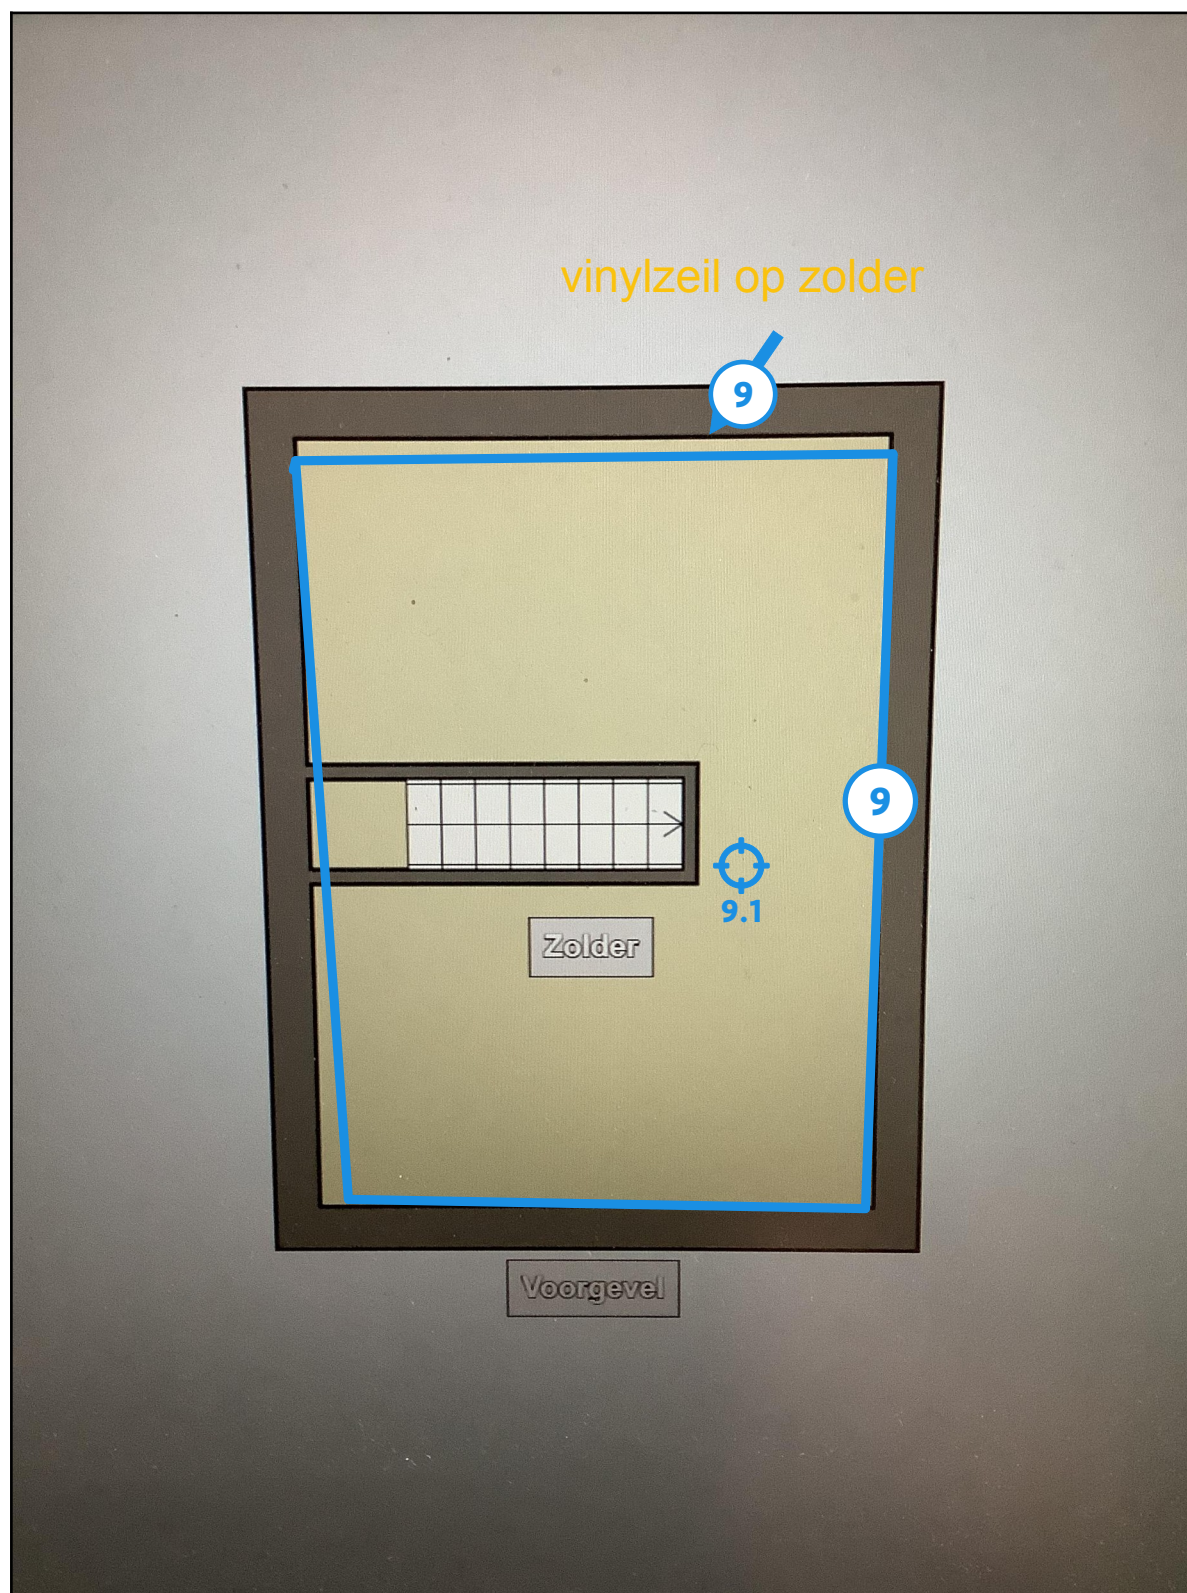
Plan 1.3: Zolder

9. Vinylzeil op zolder	Geen asbest	-
9.1 Code: M03	Puntmonster	-

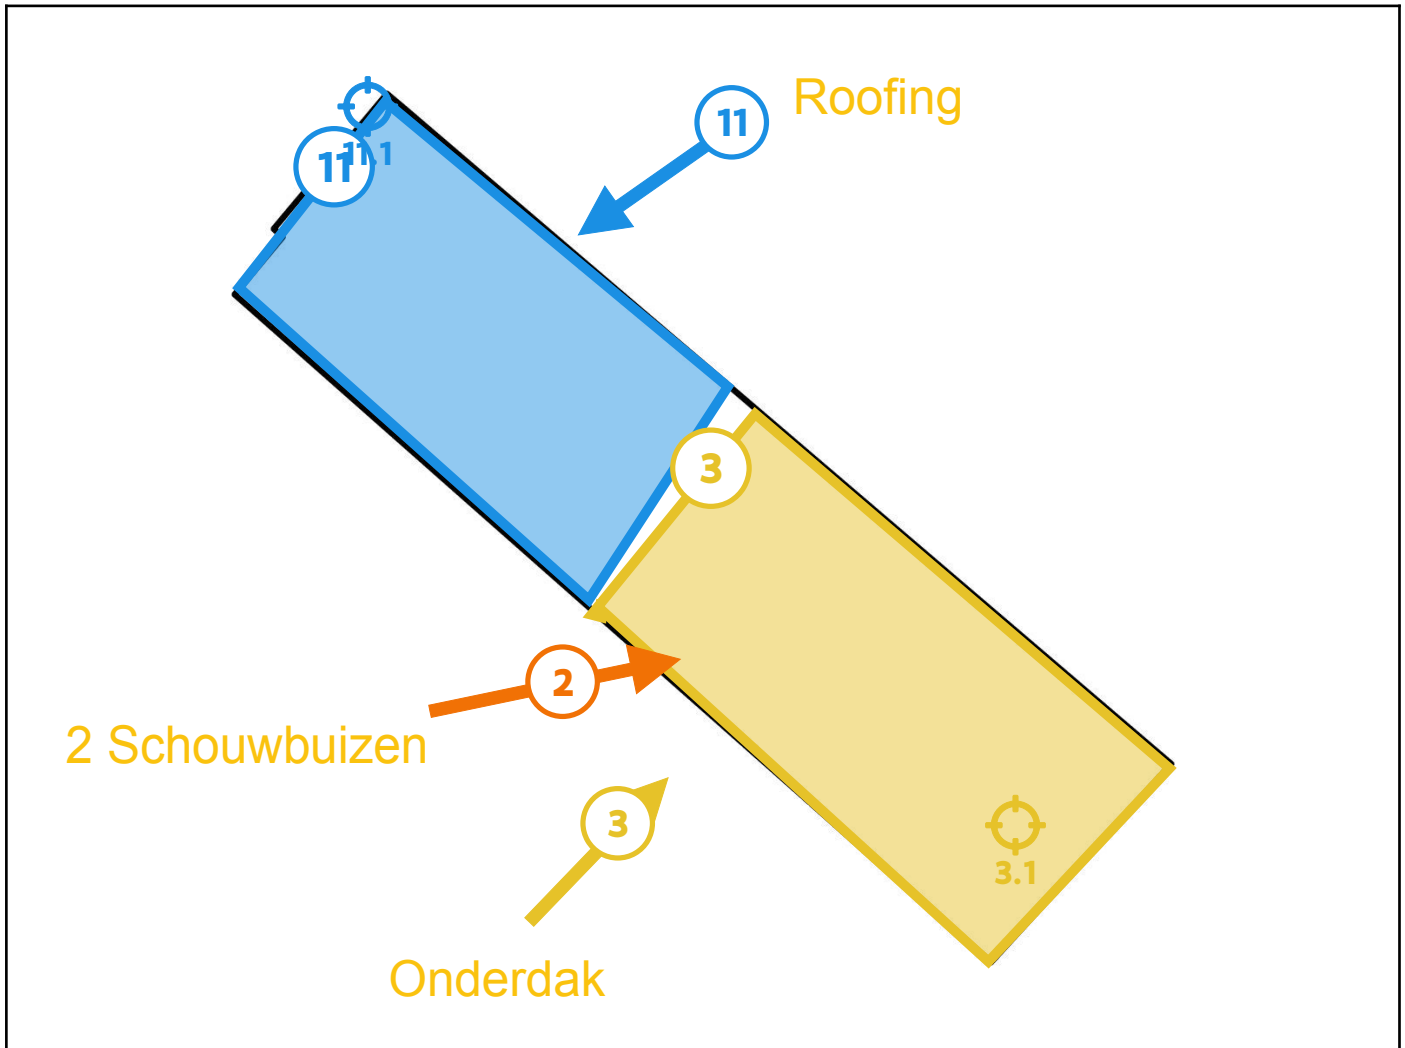
Plan 1.4: Hoofdgebouw plan

Beschrijving	Type	Actie
2. Schouwbuis	Asbestmateriaal	Verwijderen
3. Onderdak Dak	Asbestmateriaal	Zorgvuldig beheren
3.1 Code: M02	Puntmonster	-
11. Bitumen roofing achterbouw	Geen asbest	-
11.1 Code: M05	Puntmonster	-

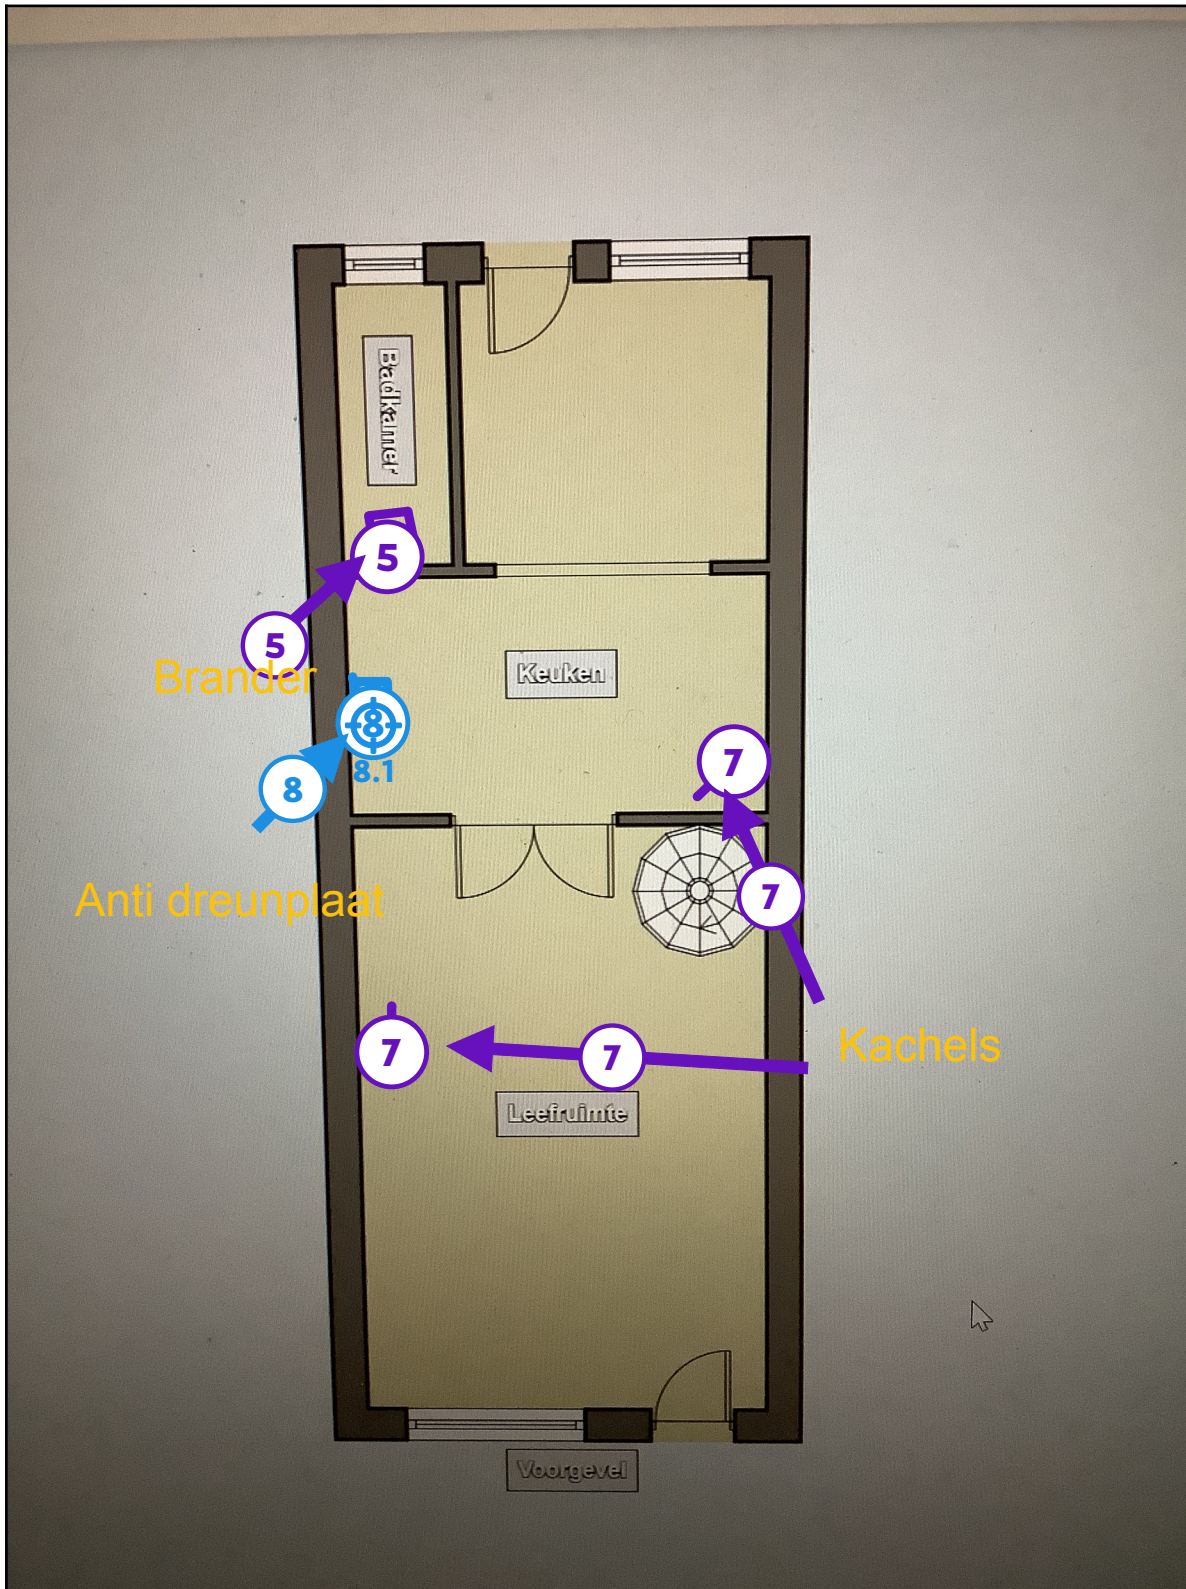
Plan 1.5: Gelijkvloers

5. Brander/CV-ketel - isolatie/pakkingen	Advies	-
7. Kachels	Advies	-
8. Anti-dreunplaat gootsteen	Geen asbest	-
8.1 Code: M04	Puntmonster	-

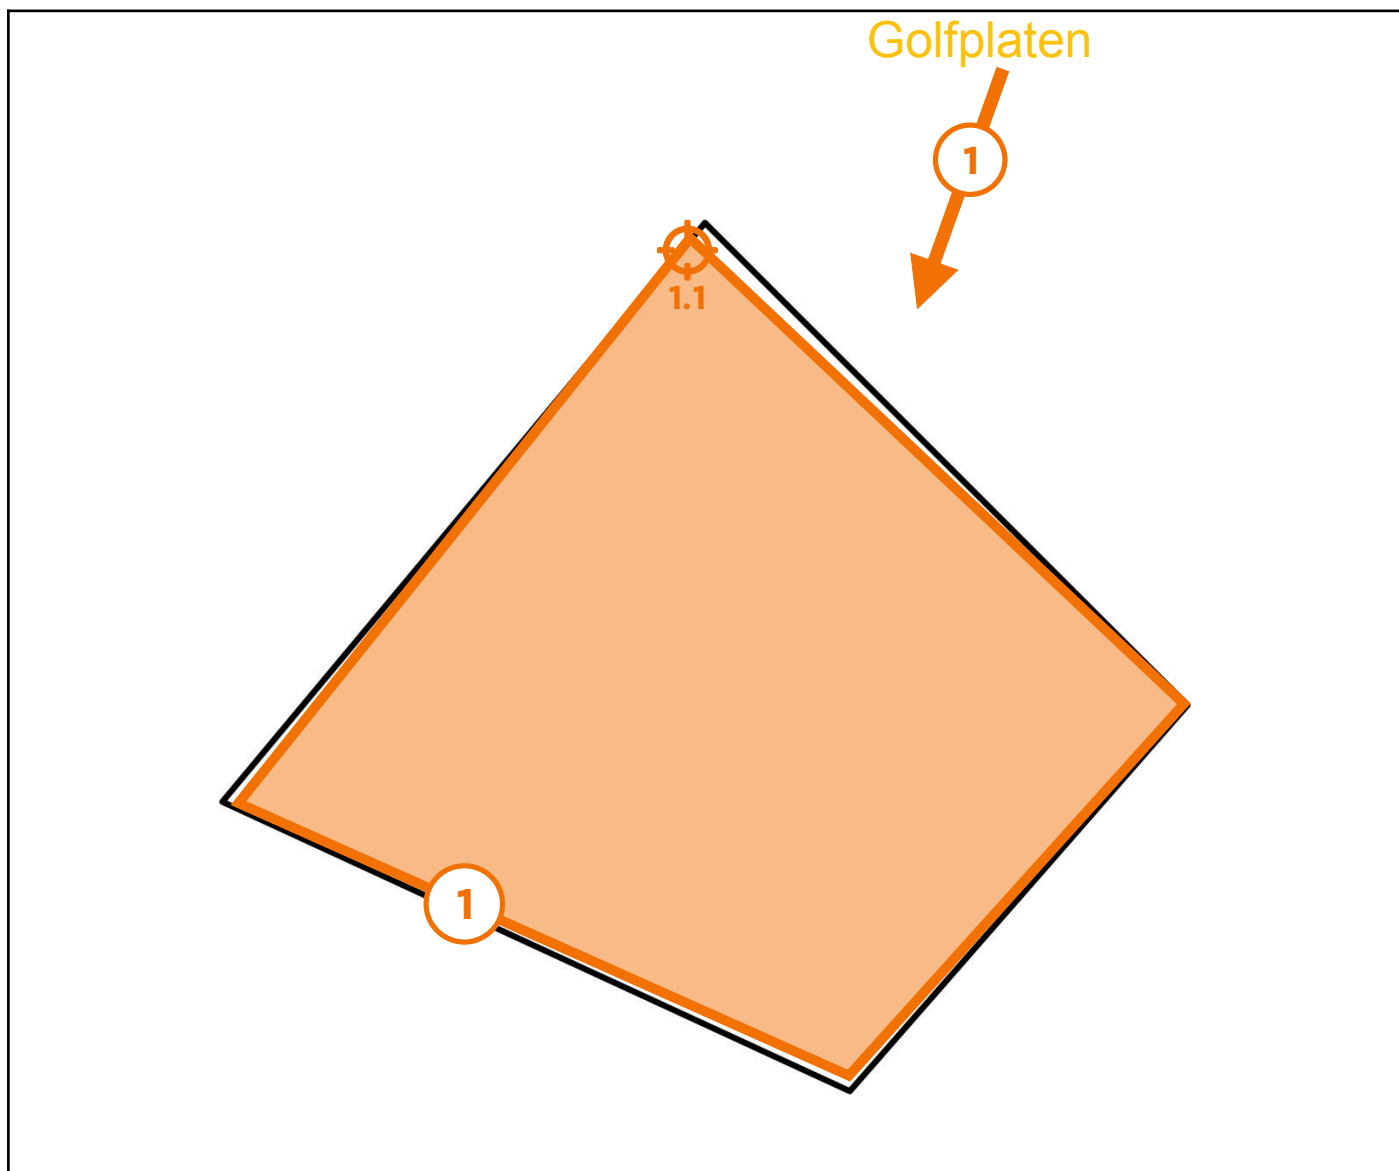
Plan 2.1: Tuinhuisje plan

Beschrijving	Type	Actie
1. Golfplaten	Asbestmateriaal	Verwijderen
1.1 Code: M06	Puntmonster	-
