Asbestinventarisatetest

Kerkhofstraat 1, 3945 Ham

Attestnummer : 20230113-000473.001

Uitgegeven op : 13.01.2023

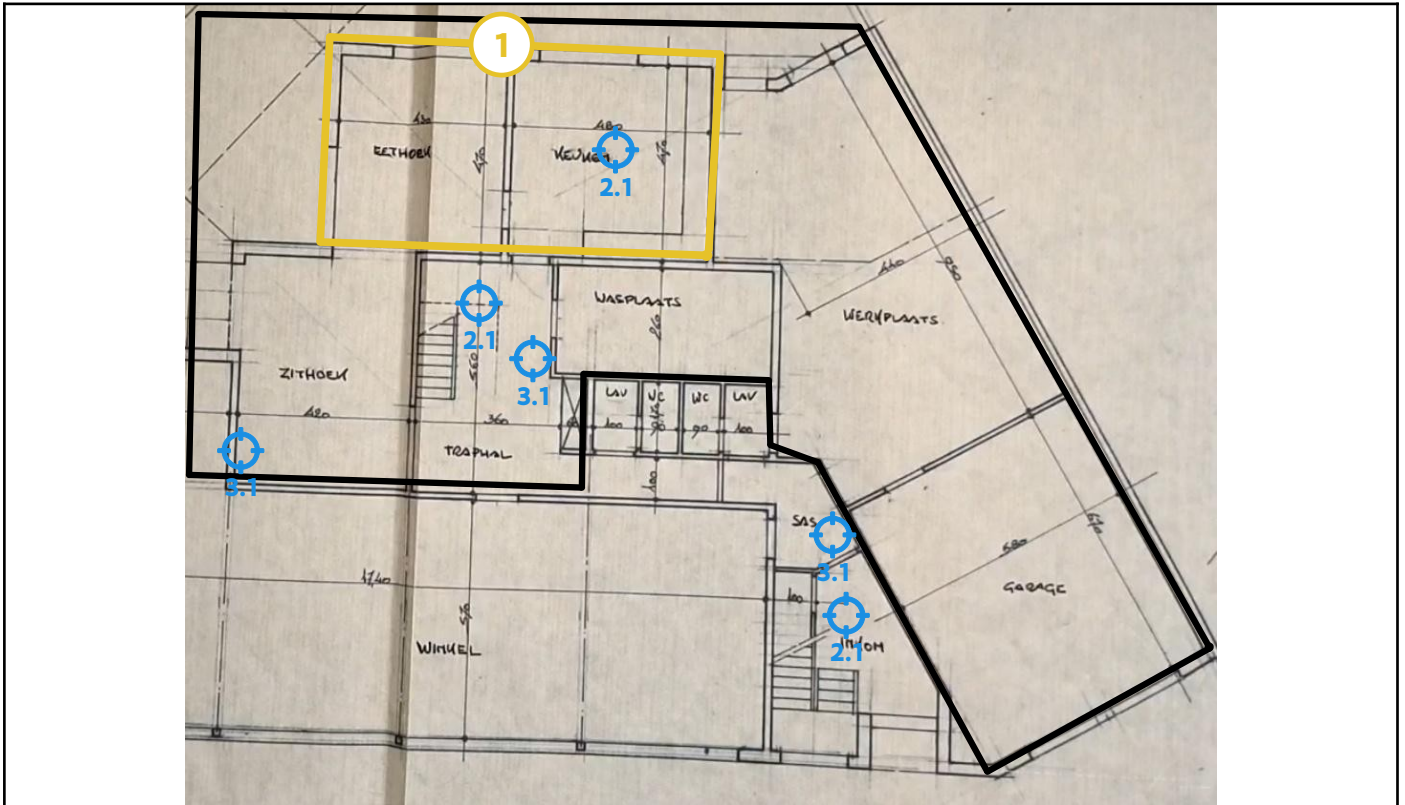
Plan 1.1: Grondplan gelijkvloers

Beschrijving	Type	Actie
1. Roofing	Asbestmateriaal	Zorgvuldig beheren
2. Pleisterwerk plafond gelijkvloers en +1	Geen asbest	-
2.1 Code: MSnr.2 Pleisterwerk plafond gelijkvloers en +1	Mengmonster	-
3. Pleisterwerk wanden gelijkvloers en +1	Geen asbest	-
3.1 Code: MSnr.1 Pleisterwerk wanden gelijkvloers en +1	Mengmonster	-

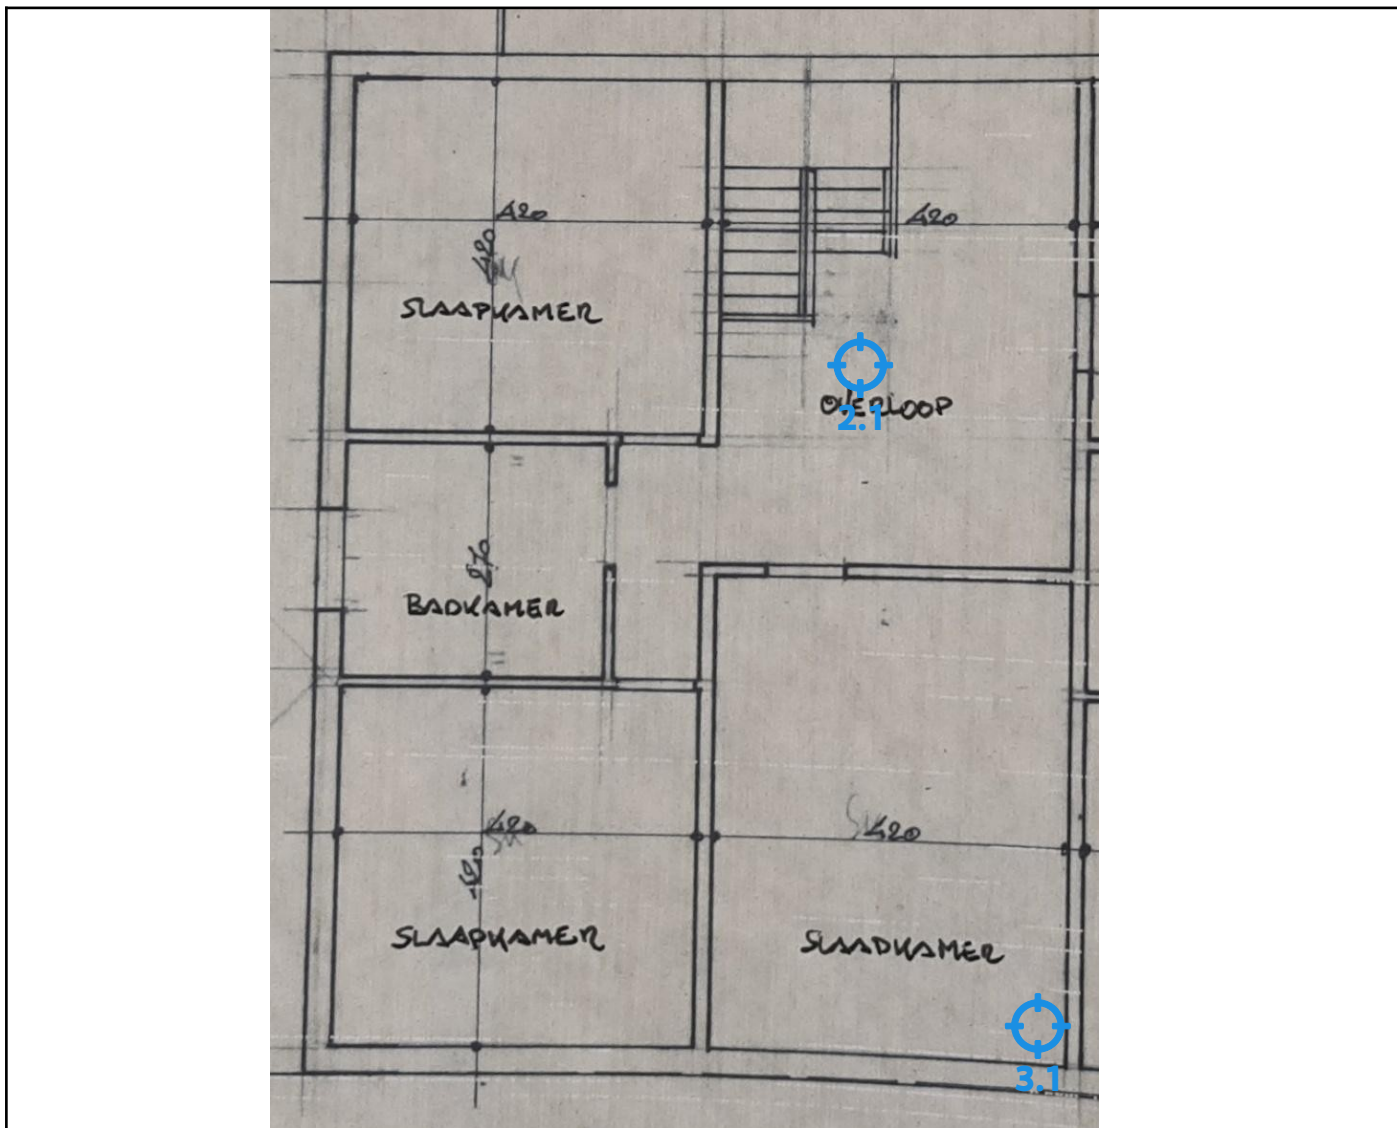
Plan 1.2: Grondplan verdieping

Beschrijving	Type	Actie
2. Pleisterwerk plafond gelijkvloers en +1	Geen asbest	-
2.1 Code: MSnr.2 Pleisterwerk plafond gelijkvloers en +1	Mengmonster	-
3. Pleisterwerk wanden gelijkvloers en +1	Geen asbest	-
3.1 Code: MSnr.1 Pleisterwerk wanden gelijkvloers en +1	Mengmonster	-
