# Asbestinventarisatetest

Rauwstraat 17, 2431 Laakdal

Attestnummer : 20240428-000151.000

Uitgegeven op : 28.04.2024

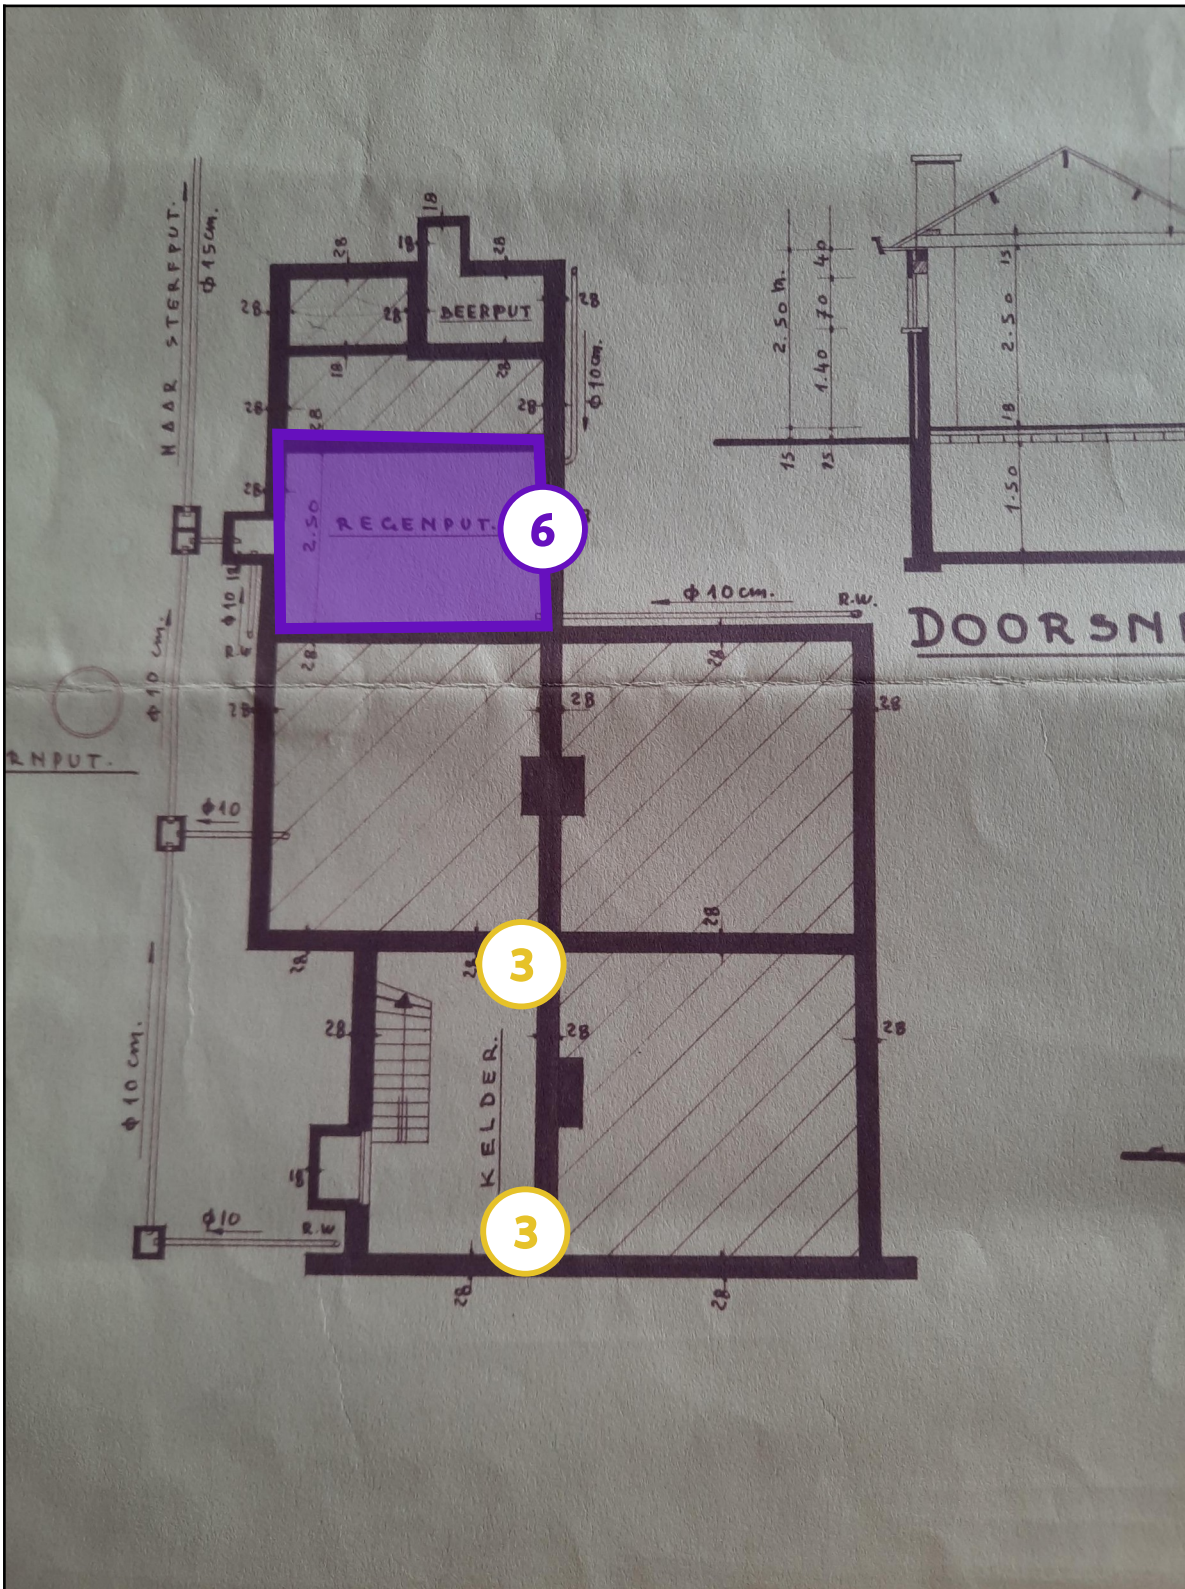
# Plan 1.1: Plan kelder

3. Asbestbuis kelder 2 stuks	Asbestmateriaal	Zorgvuldig beheren
6. Regenput	Beperking	-

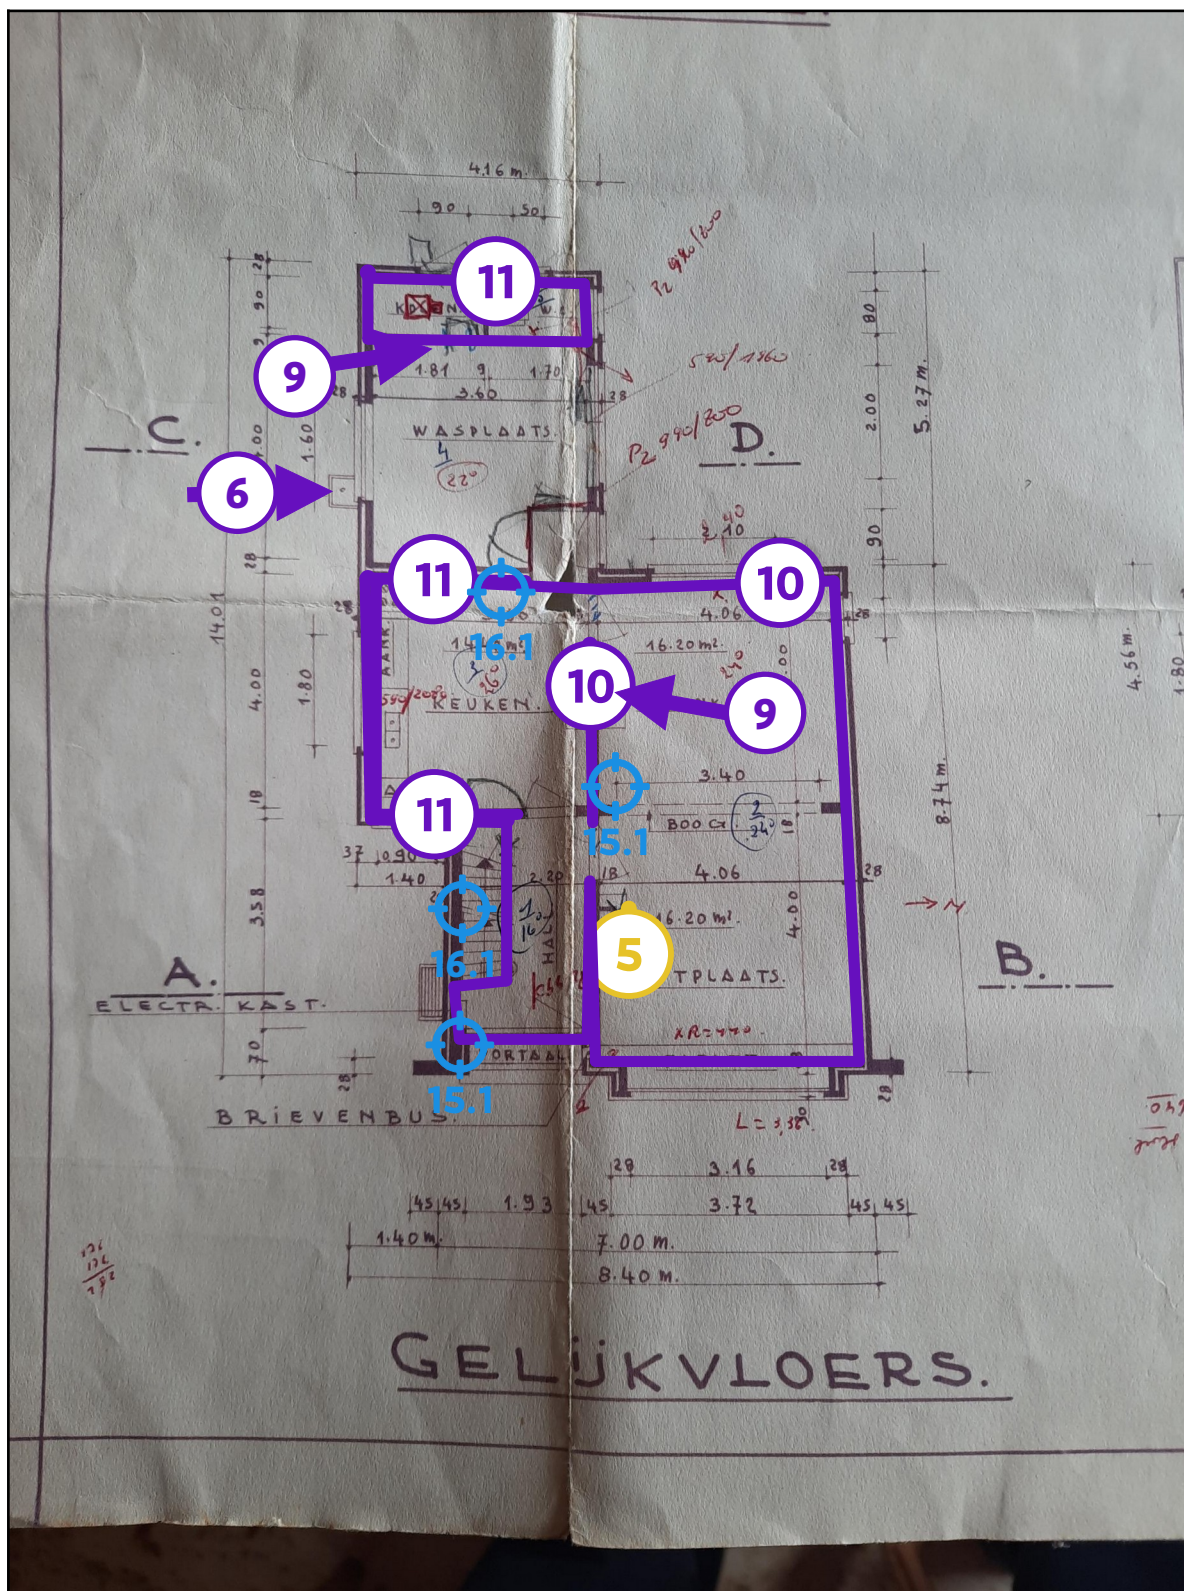
## Plan 1.2: Plan gelijkvoers

5. Tablet type Massal aan open haard	Asbestmateriaal	Zorgvuldig beheren
6. Regenput	Beperking	-
9. Rookgaskanalen	Advies	-
10. Lijm zwarte plinten (living, inkomhal, keuken)	Advies	-
11. Lijm tegels (keuken, wc, stookplaats, badkamer)	Advies	-
15. Pleisterwerk plafond	Geen asbest	-
15.1 Code: P1	Mengmonster	-
16. Pleisterwerk muur	Geen asbest	-
16.1 Code: M1	Mengmonster	-

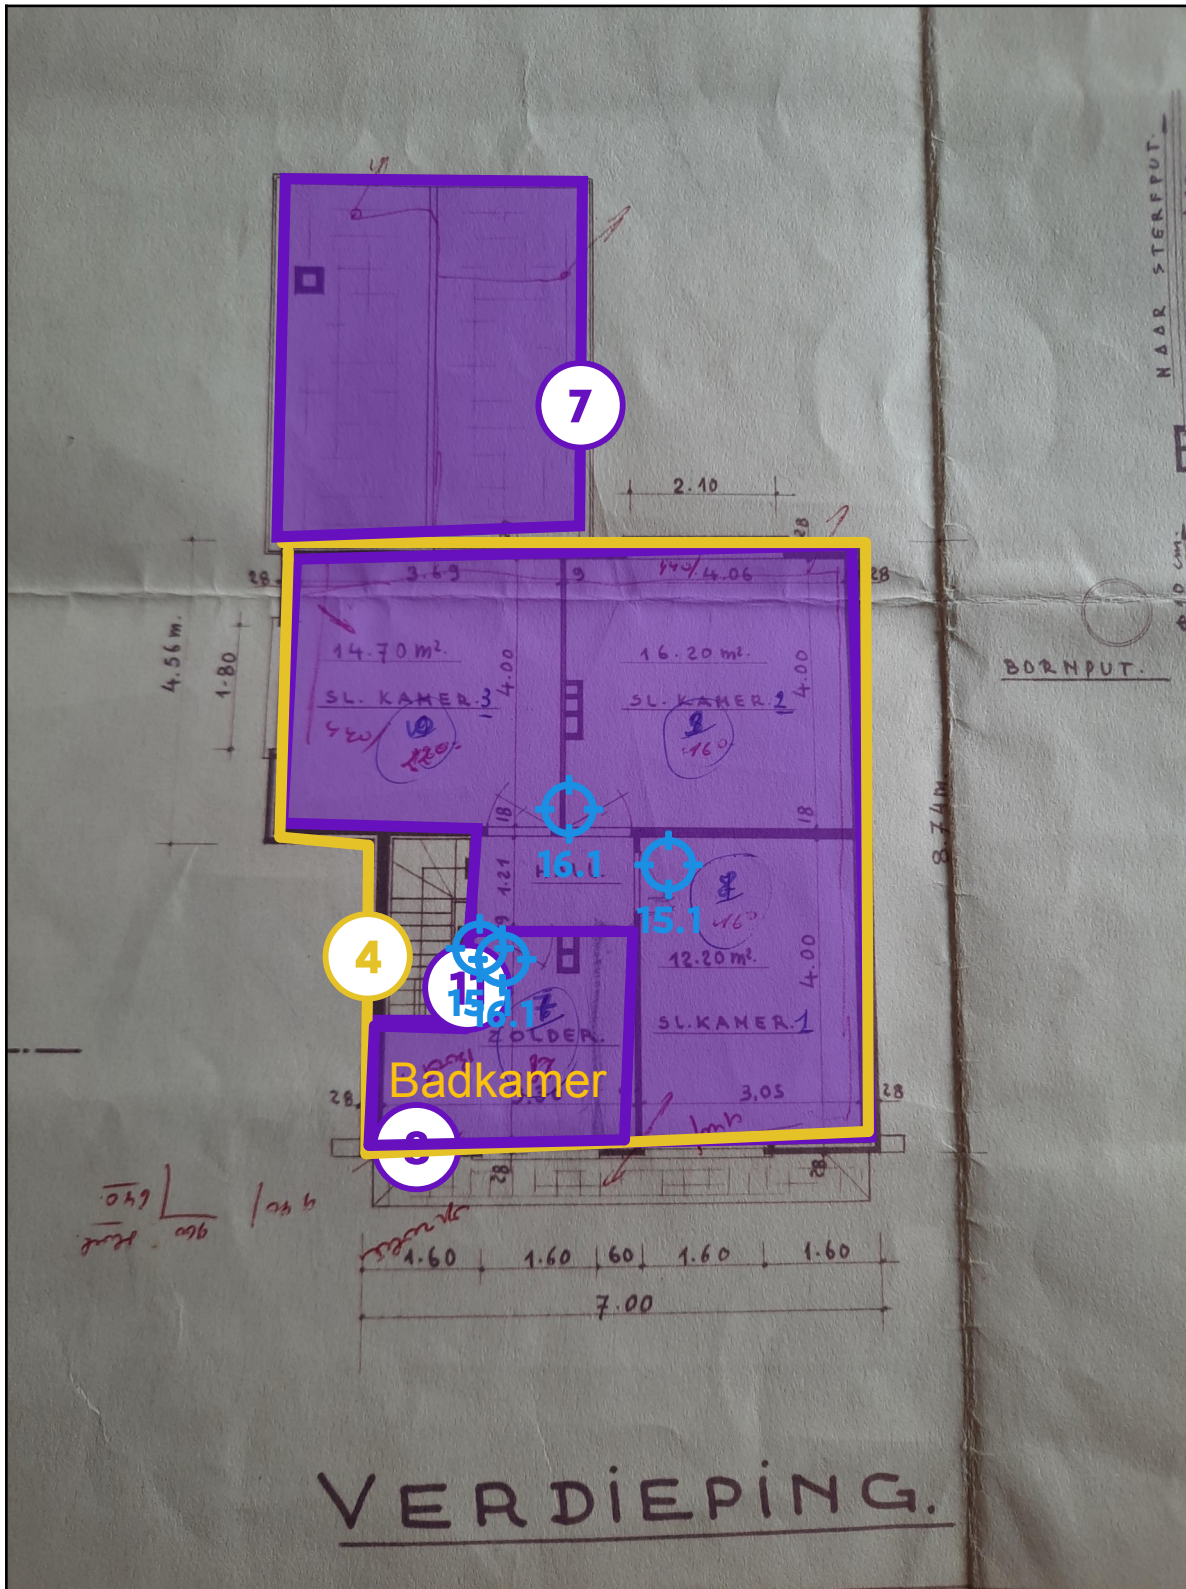
# Plan 1.3: Plan verdieping

4. Bakeliet schakelaars en stopcontacten (boven) + meterkast	Asbestmateriaal	Zorgvuldig beheren
7. Zolder achterbouw	Beperking	-
8. Vloerzeil (geen asbest)	Advies	-
11. Lijm tegels (keuken, wc, stookplaats, badkamer)	Advies	-
15. Pleisterwerk plafond	Geen asbest	-
15.1 Code: P1	Mengmonster	-
16. Pleisterwerk muur	Geen asbest	-
16.1 Code: M1	Mengmonster	-

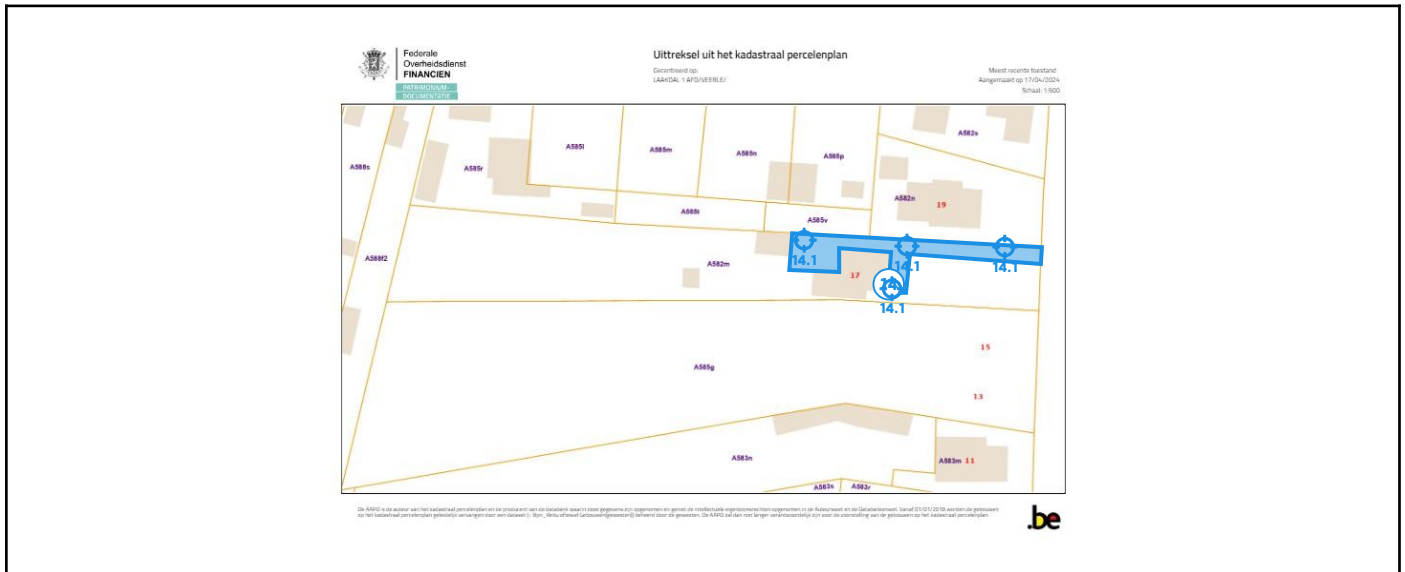
# Plan 1.5: ASFALT

Beschrijving	Type	Actie
14. Asfalt oprit	Geen asbest	-
14.1 Code: ASF	Mengmonster	-

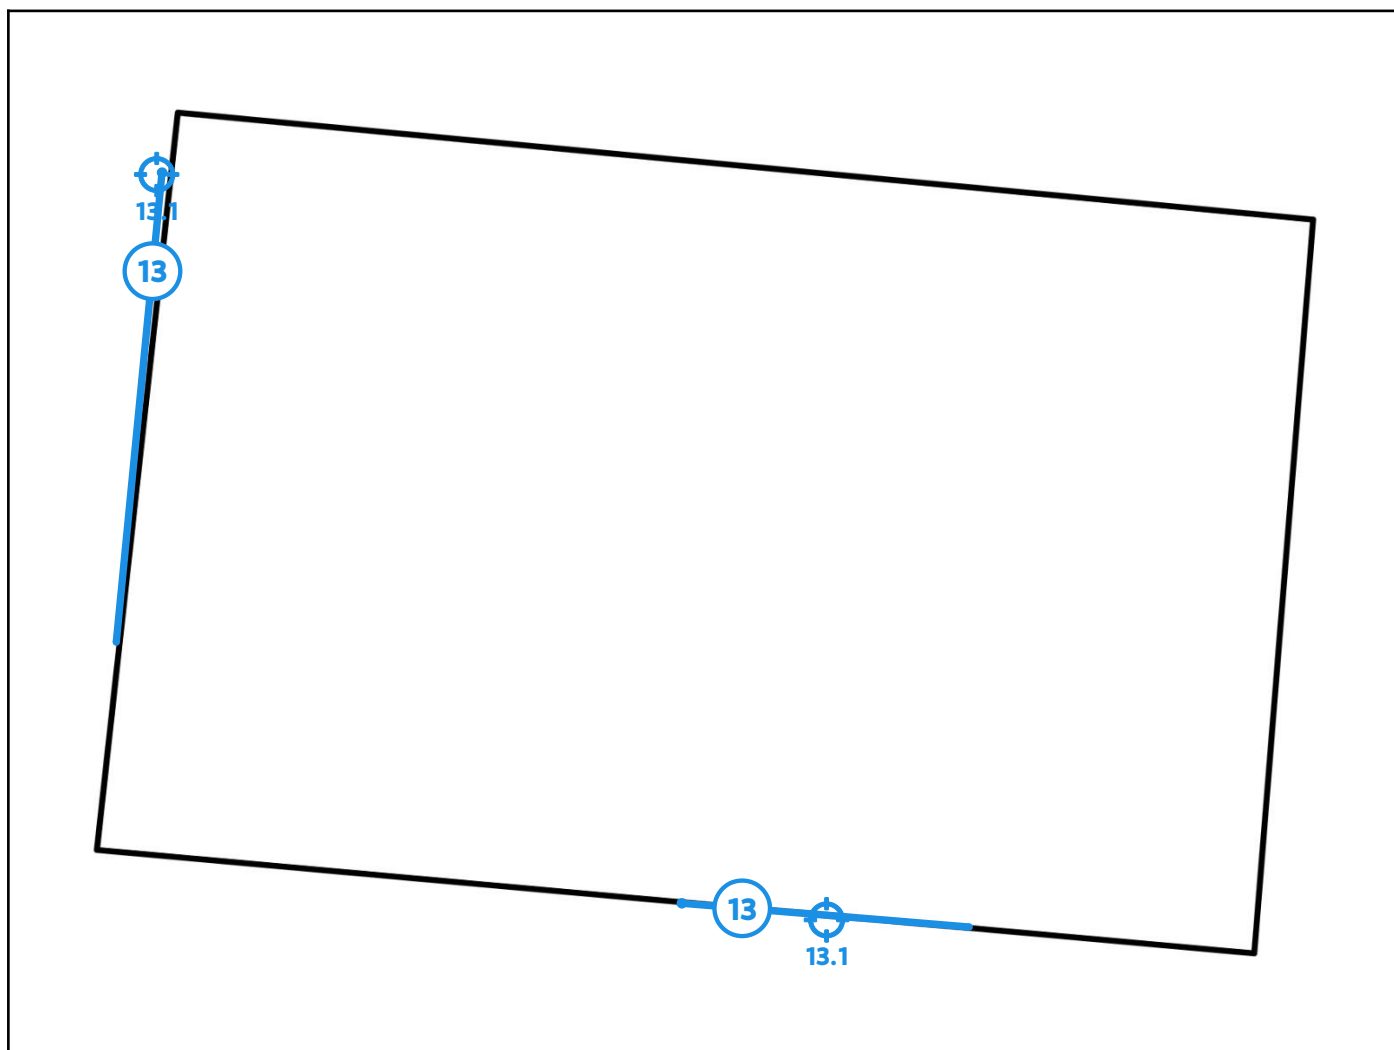
## Plan 2.1: Plan garage

Beschrijving	Type	Actie
13. Stopverf garage	Geen asbest	-
13.1 Code: ST1	Puntmonster	-

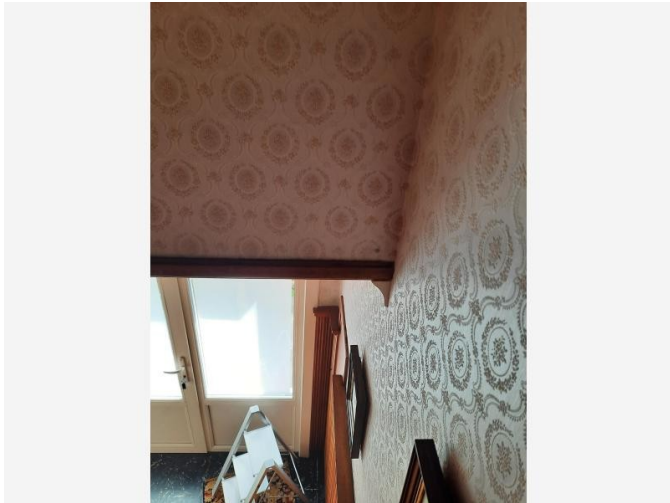
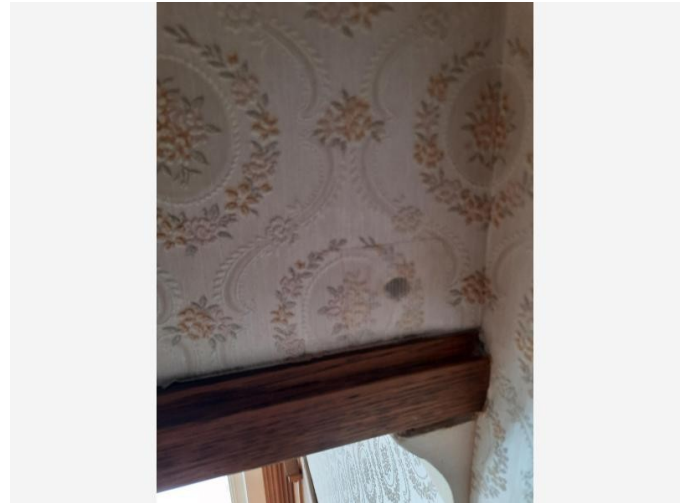
Beschrijving	Pleisterwerk plafond
Omgeving	Binnen
Primaire drager	Plafond

<b>Bindmiddel van materiaal</b>	Gips - kalk
<b>Gebondenheid op basis van bindmiddel</b>	Niet-hechtgebonden
<b>Hoeveelheid (oppervlakte - dikte - aantal)</b>	• 180,00 m <sup>2</sup> - 1,50 cm - 1 stuk
<b>Totaal volume</b>	2,70 m <sup>3</sup>
<b>Identificatiemethode</b>	Vaststelling met monstername
<b>Destructieve handeling voor identificatie</b>	Nee
<b>Opmerking</b>	<p>Volgens het inspectieprotocol is een monstername van het pleisterwerk verplicht om dit te identificeren als niet-asbesthoudend.</p> <p>De vermelde oppervlaktes en volumes betreffen een beredeneerde schatting. Er worden geen rechten verleend aan deze oppervlaktes/volumes. De dikte is een schatting die voorkomt uit de monsterplaatsen en is daarom niet altijd representatief.</p>
