# Asbestinventarisatetest

Steenweg naar Oudegem 170, 9308 Aalst

Attestnummer : 20240604-000237.000

Uitgegeven op : 04.06.2024

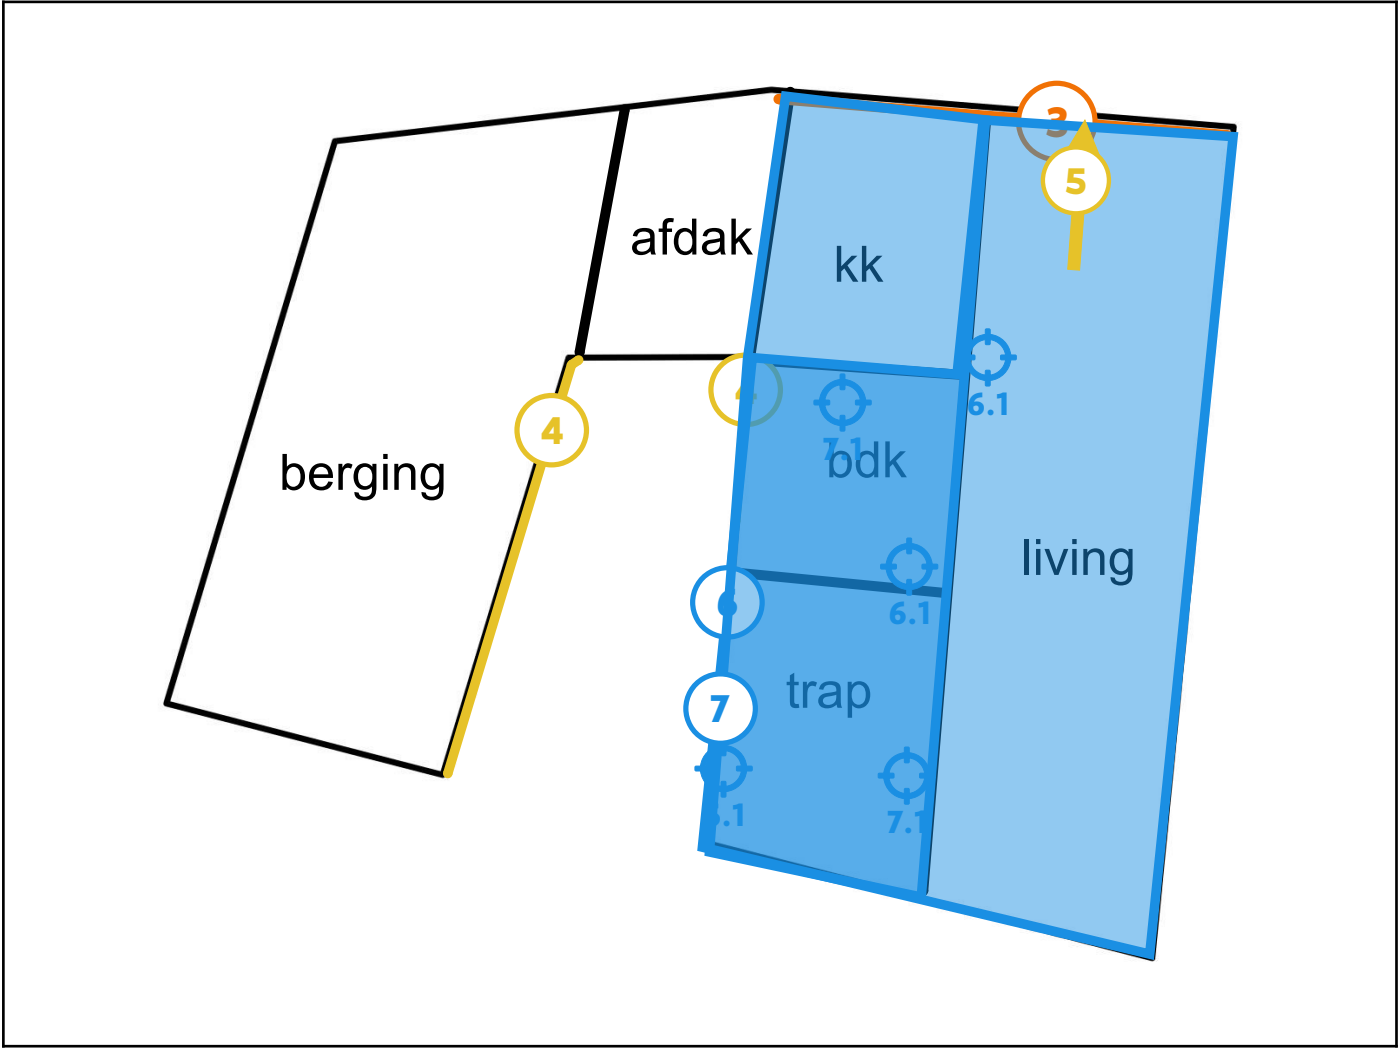
# Plan 1.1: Hoofdgebouw plan gvl

| Beschrijving | Type | Actie |
|---|---|---|
| 7.1 Code: mm02 | Mengmonster | - |

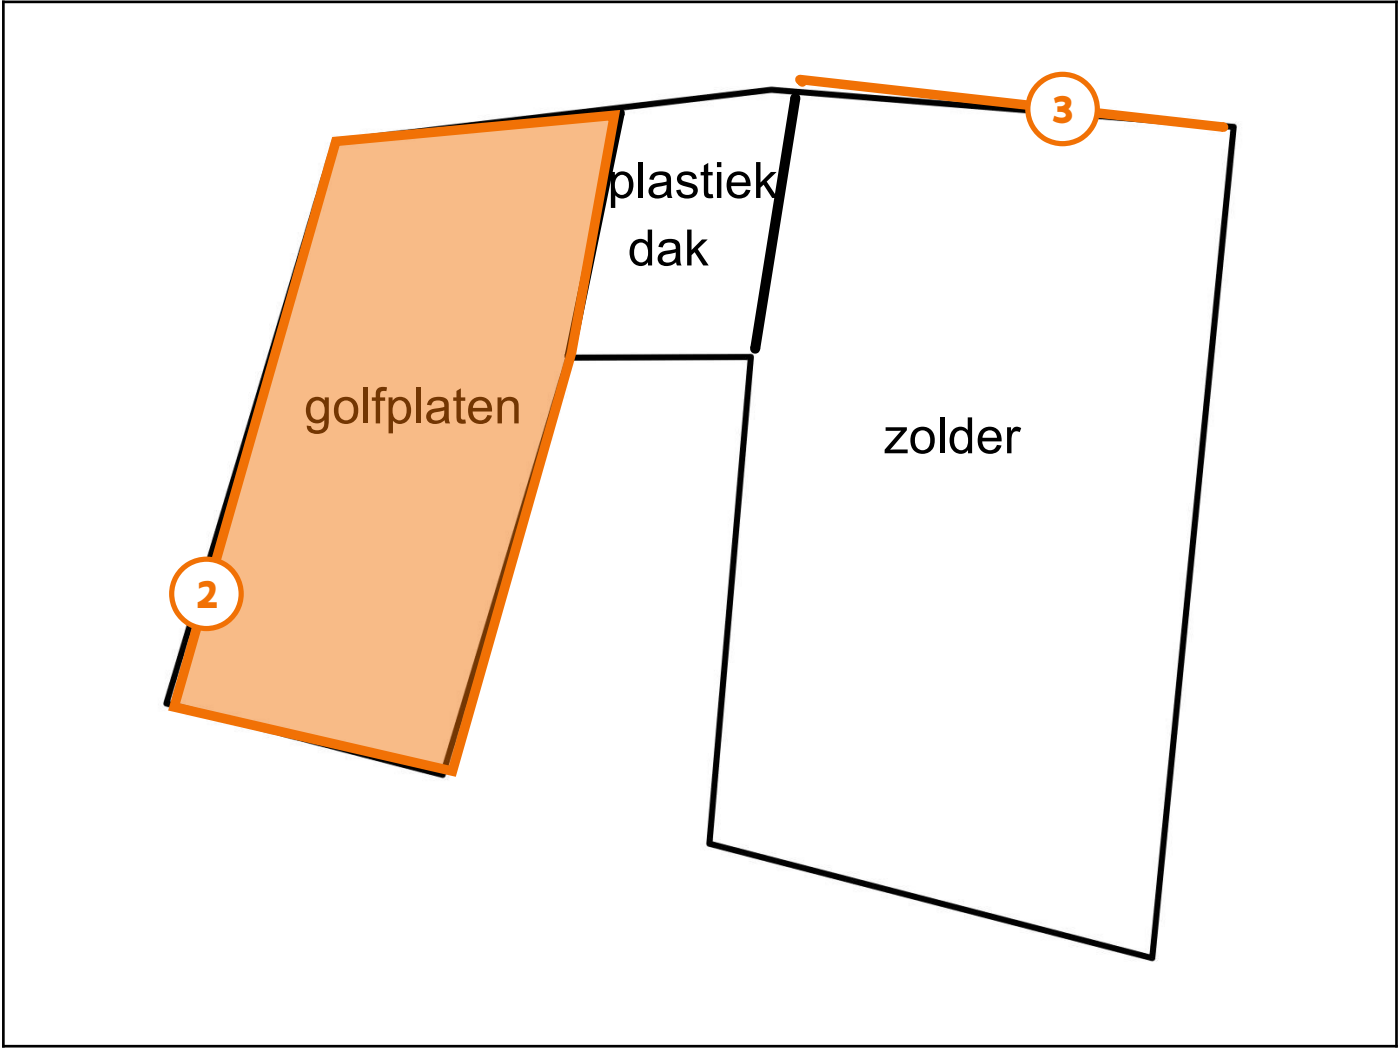
# Plan 1.2: Hoofdgebouw plan 1e

| Beschrijving | Type | Actie |
|---|---|---|
| 3. leien Gevel | Asbestmateriaal | Verwijderen |
