Asbestinventarisatetest

Rassel 105/1-GD, 1780 Wemmel

Attestnummer : 20221108-000040.000

Uitgegeven op : 08.11.2022

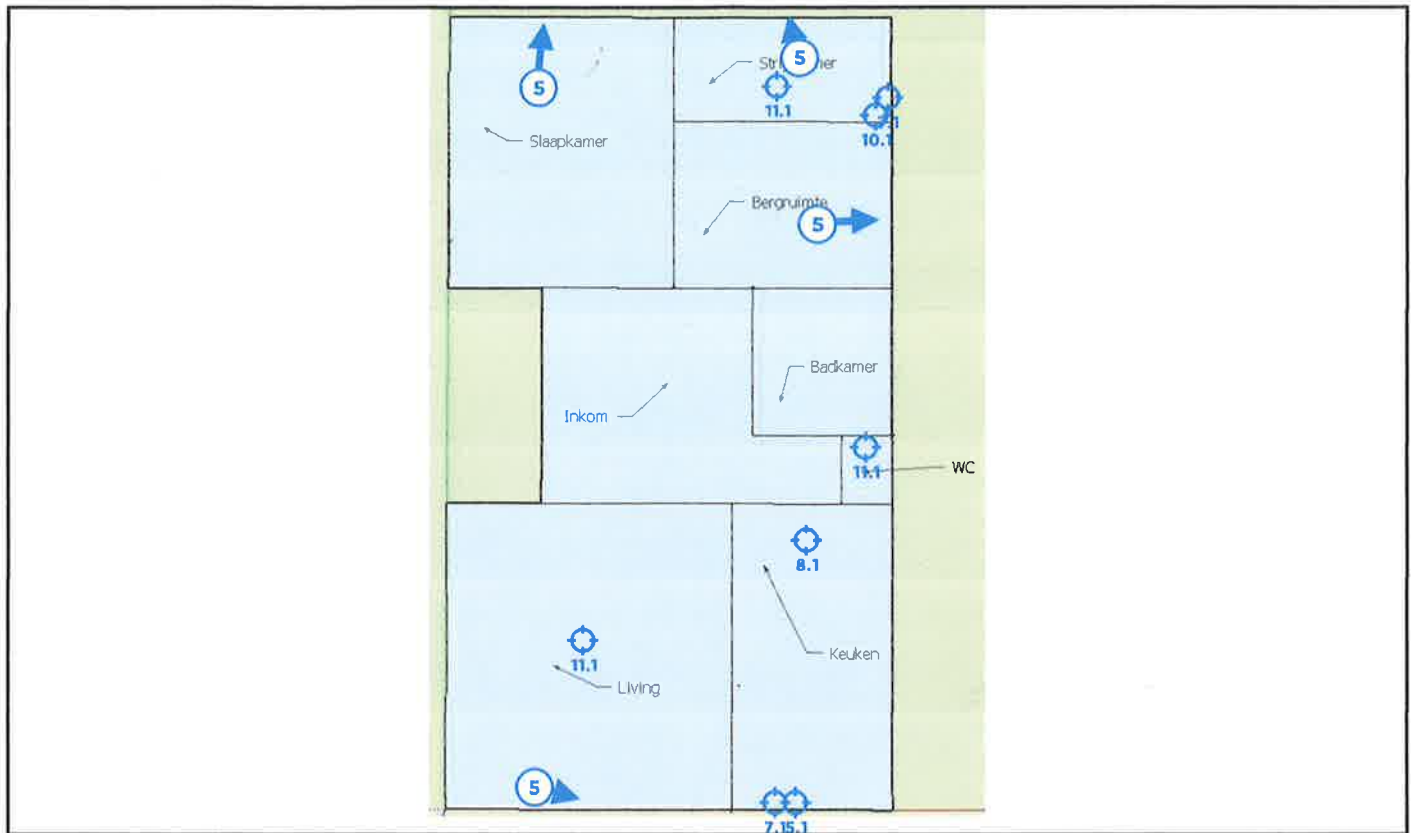
Plan 1.1: Plan app 1

Beschrijving	Type	Actie
5. Isolatie achter chauffages	Geen asbest	-
5.1 Code: 221031-RAS1053-CHAUF - Isolatie achter chauffages	Puntmonster	-
7. Pleisterwerk muren	Geen asbest	-
7.1 Code: 221031-RAS1051-PLEMUR - Pleisterwerk muren	Mengmonster	-
8. Plint onder keukenkast	Geen asbest	-
8.1 Code: 221031-RAS1051-PLIKEU - Plint keukenkasten	Puntmonster	-
10. Vinyl parketlook	Geen asbest	-
10.1 Code: 221031-RAS1051-VINYL - Vinyl	Puntmonster	-

11. Pleisterwerk plafonds

Geen asbest

11.1 Code: 221031-RAS1051-PLEPLA - Pleisterwerk
plafonds

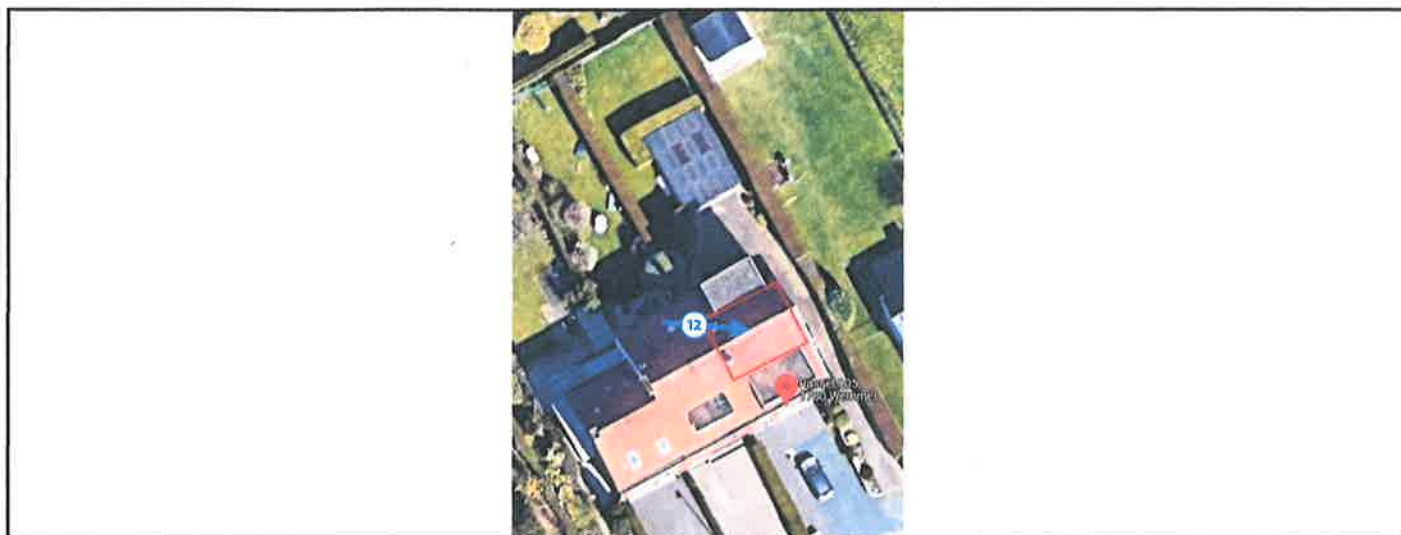
Plan 1.3: Overzicht dakverdieping

12. Onderdak

Geen asbest

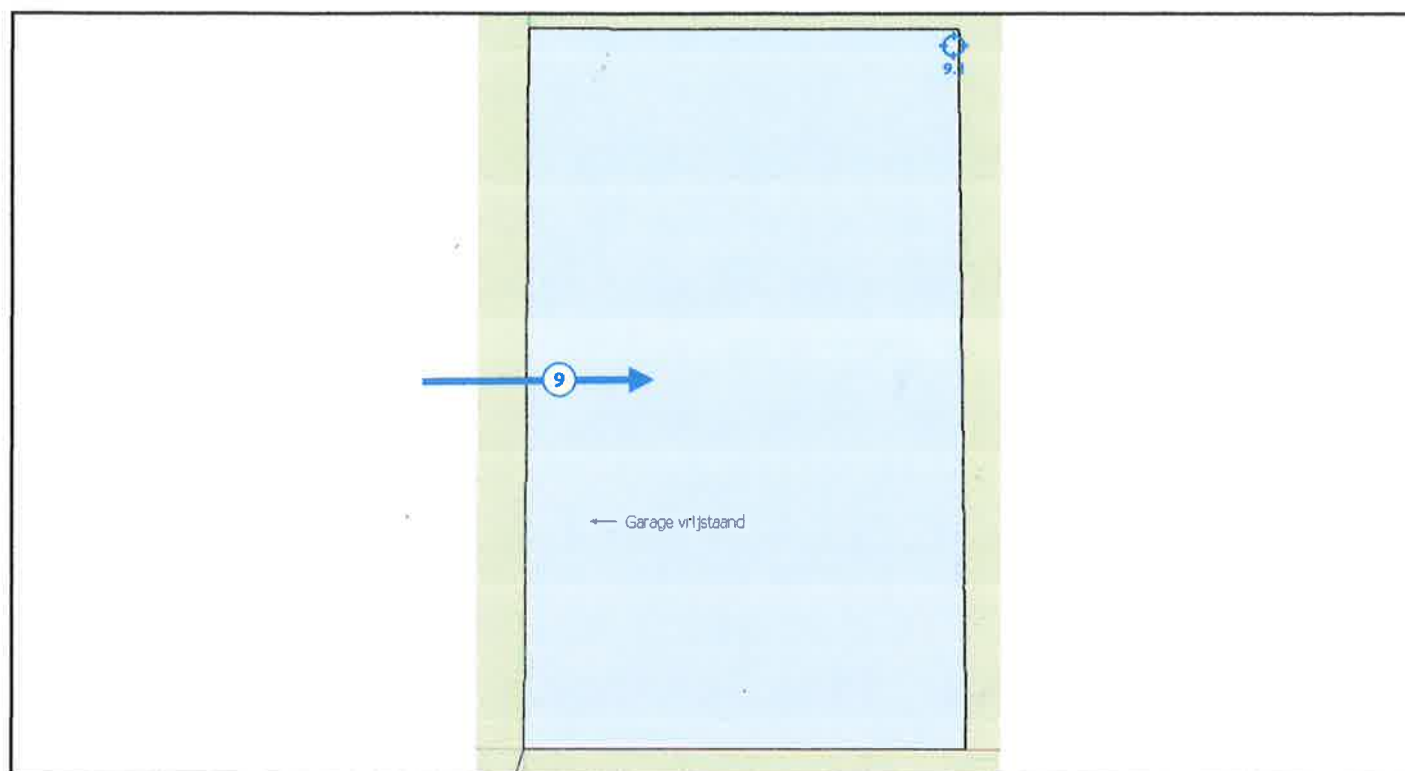
Plan 2.1: Plan garage vrijstaand

Beschrijving	Type	Actie
9. Golfplaten garage	Geen asbest	-
9.1 Code: 221031-RAS1051-GARDAK - Golfplaten	Puntmonster	-

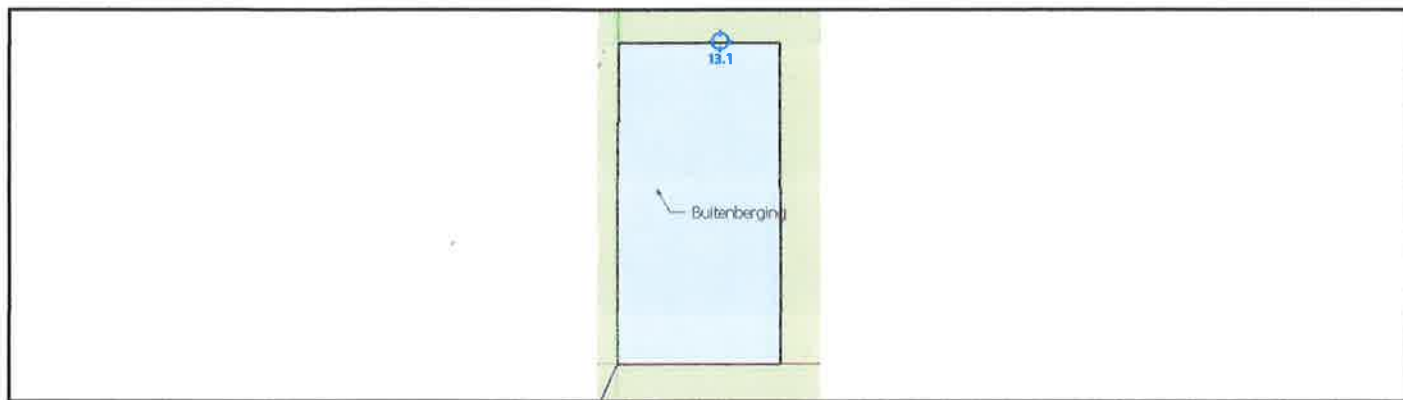
Plan 3.1: Plan buitenberging

Beschrijving	Type	Actie
13. Dak buitenberging	Geen asbest	-
13.1 Code: 221031-RAS1051-BERDAK - Dak van berging lood + ?	Puntmonster	-

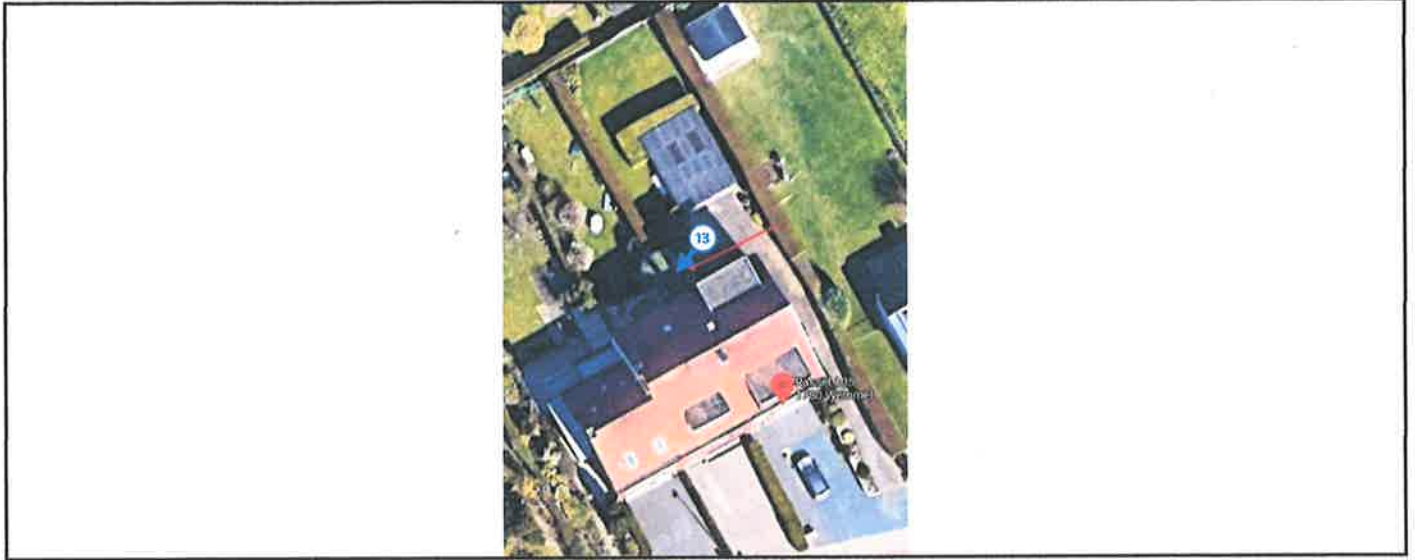
Plan 3.2: Overzicht buitenberging

Beschrijving	Type	Actie
13. Dak buitenberging	Geen asbest	-
