Asbestinventarisatetest

Biezeweide 250, 1500 Halle

Attestnummer : 20240530-000034.000

Uitgegeven op : 30.05.2024

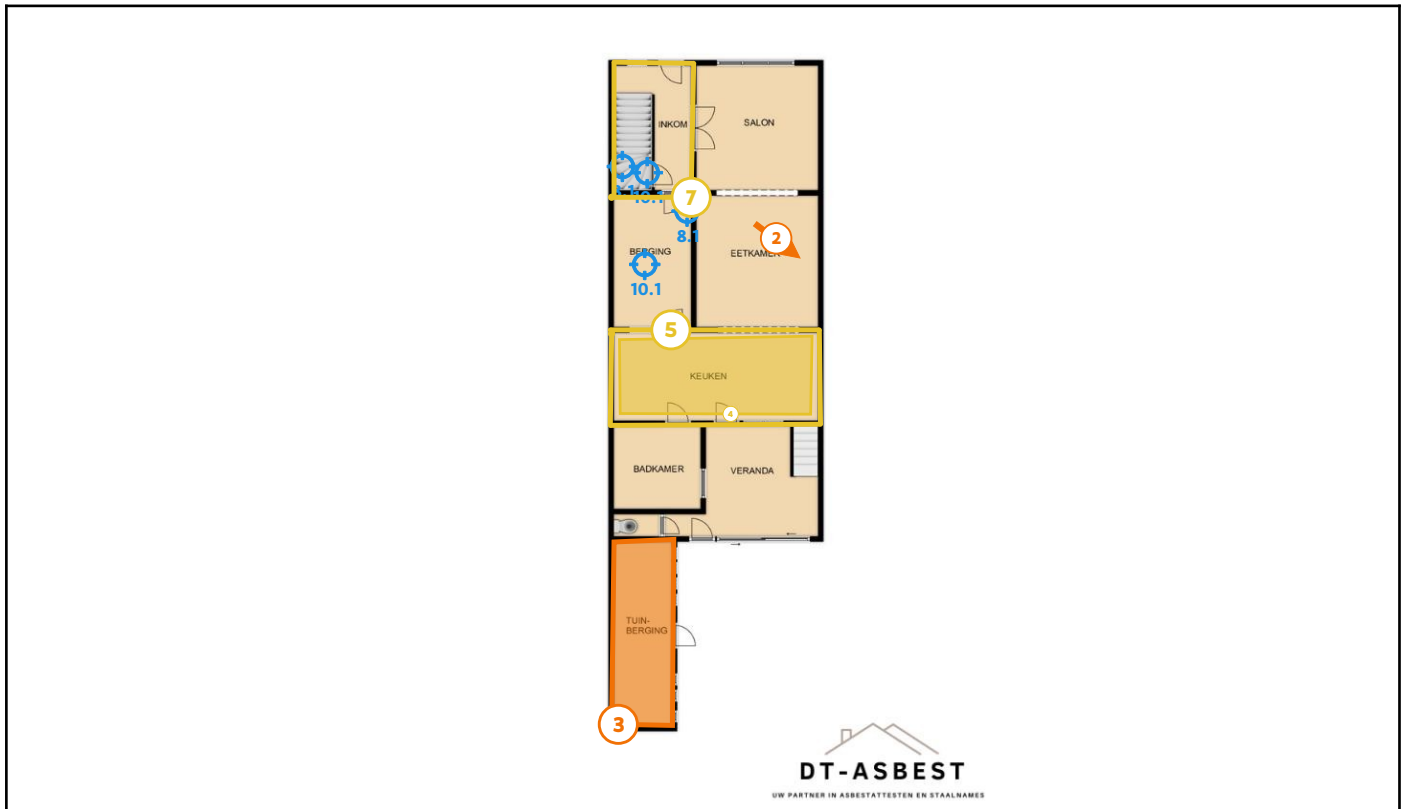
Plan 1.2: Plan glv

Beschrijving	Type	Actie
2. Kachel	Asbestmateriaal	Verwijderen
3. Golfplaten dak	Asbestmateriaal	Verwijderen
4. Plafond keuken	Asbestmateriaal	Zorgvuldig beheren
5. Muurafwerking keuken	Asbestmateriaal	Zorgvuldig beheren
7. Lambrisering gang	Asbestmateriaal	Zorgvuldig beheren
8. Pleisterwerk muren	Geen asbest	-
8.1 Code: MM01	Mengmonster	-
10. Pleisterwerk plafonds	Geen asbest	-
10.1 Code: MM02	Mengmonster	-

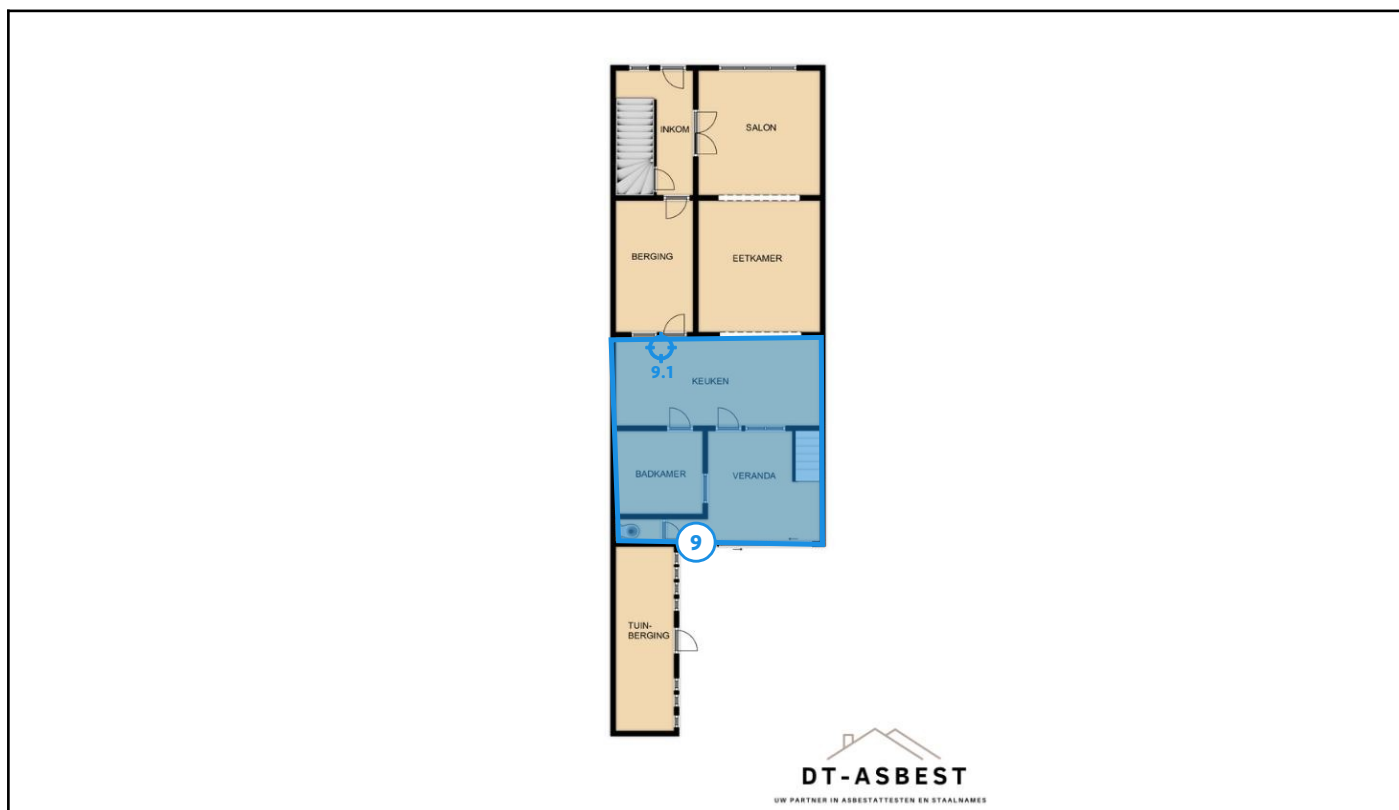
Plan 1.3: Plan glv

Beschrijving	Type	Actie
9. Roofing	Geen asbest	-
9.1 Code: PM01	Puntmonster	-

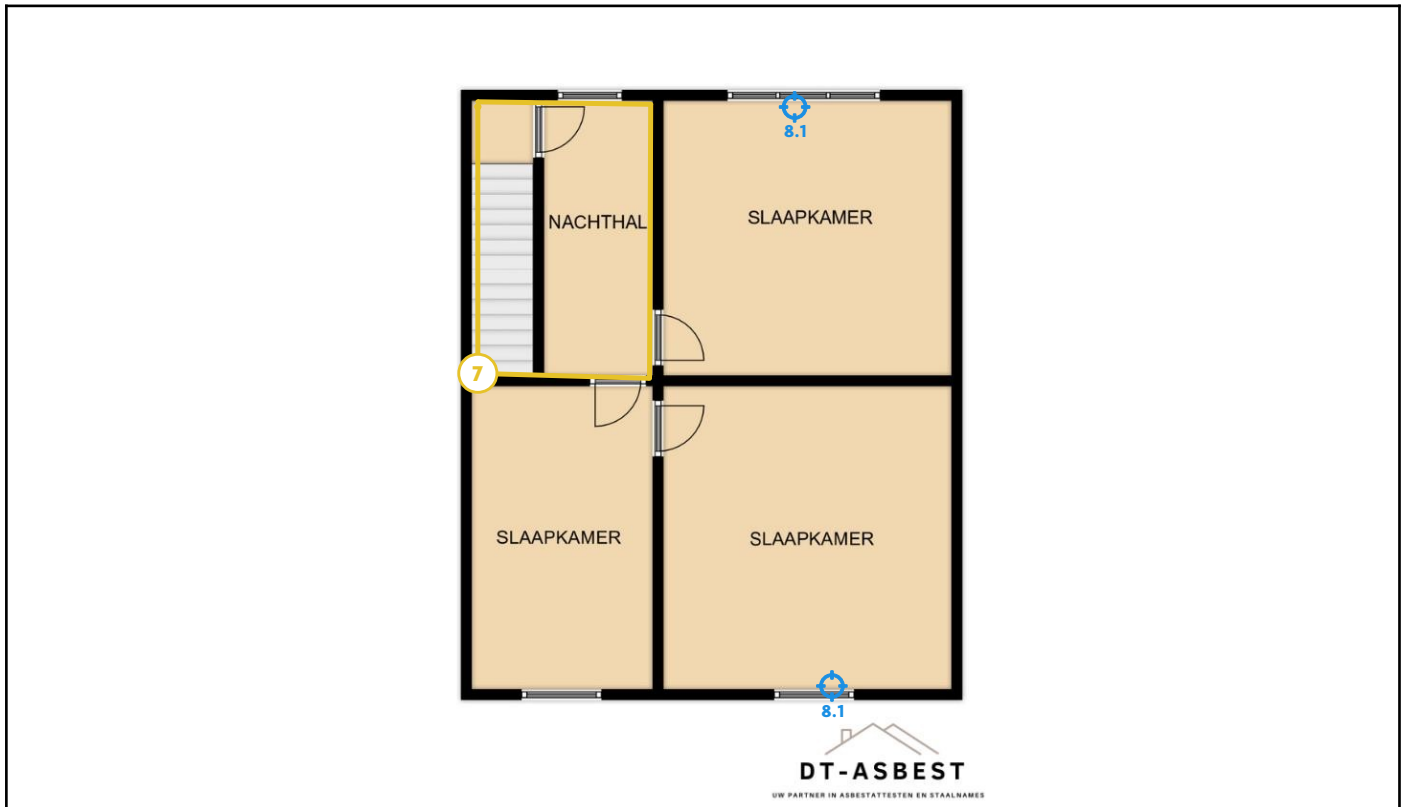
Plan 1.4: Plan v1

Beschrijving	Type	Actie
7. Lambrisering gang	Asbestmateriaal	Zorgvuldig beheren
8. Pleisterwerk muren	Geen asbest	-
8.1 Code: MM01	Mengmonster	-

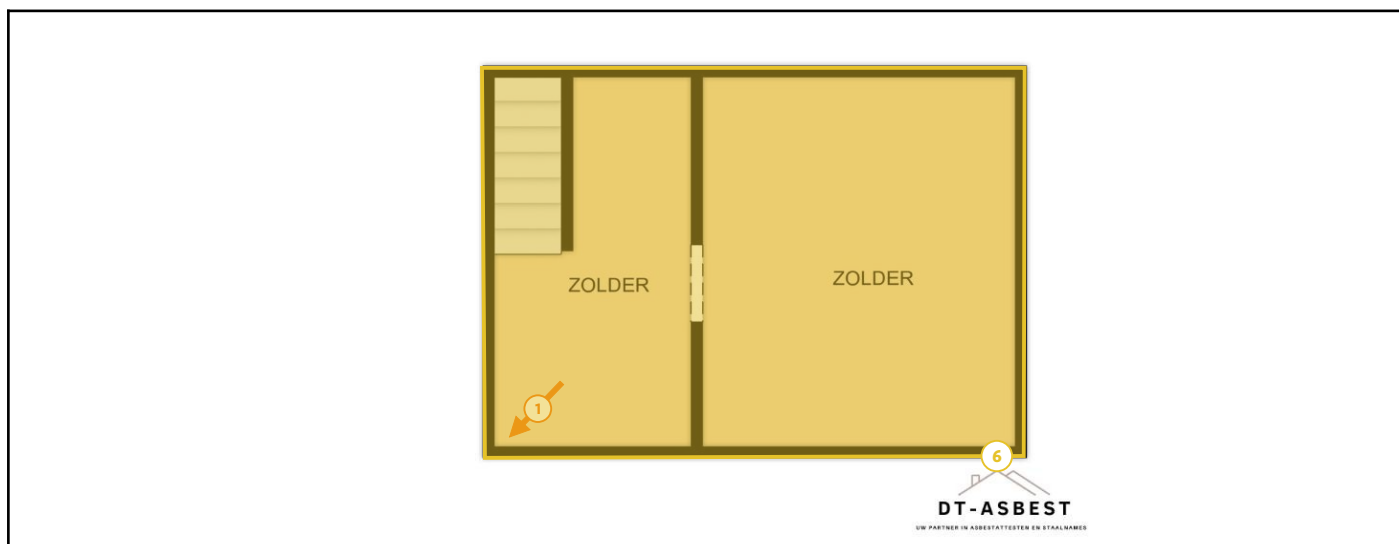
Plan 1.5: Plan zolder

Beschrijving	Type	Actie
1. schouw	Asbestmateriaal	Verwijderen
6. Onderdak	Asbestmateriaal	Zorgvuldig beheren

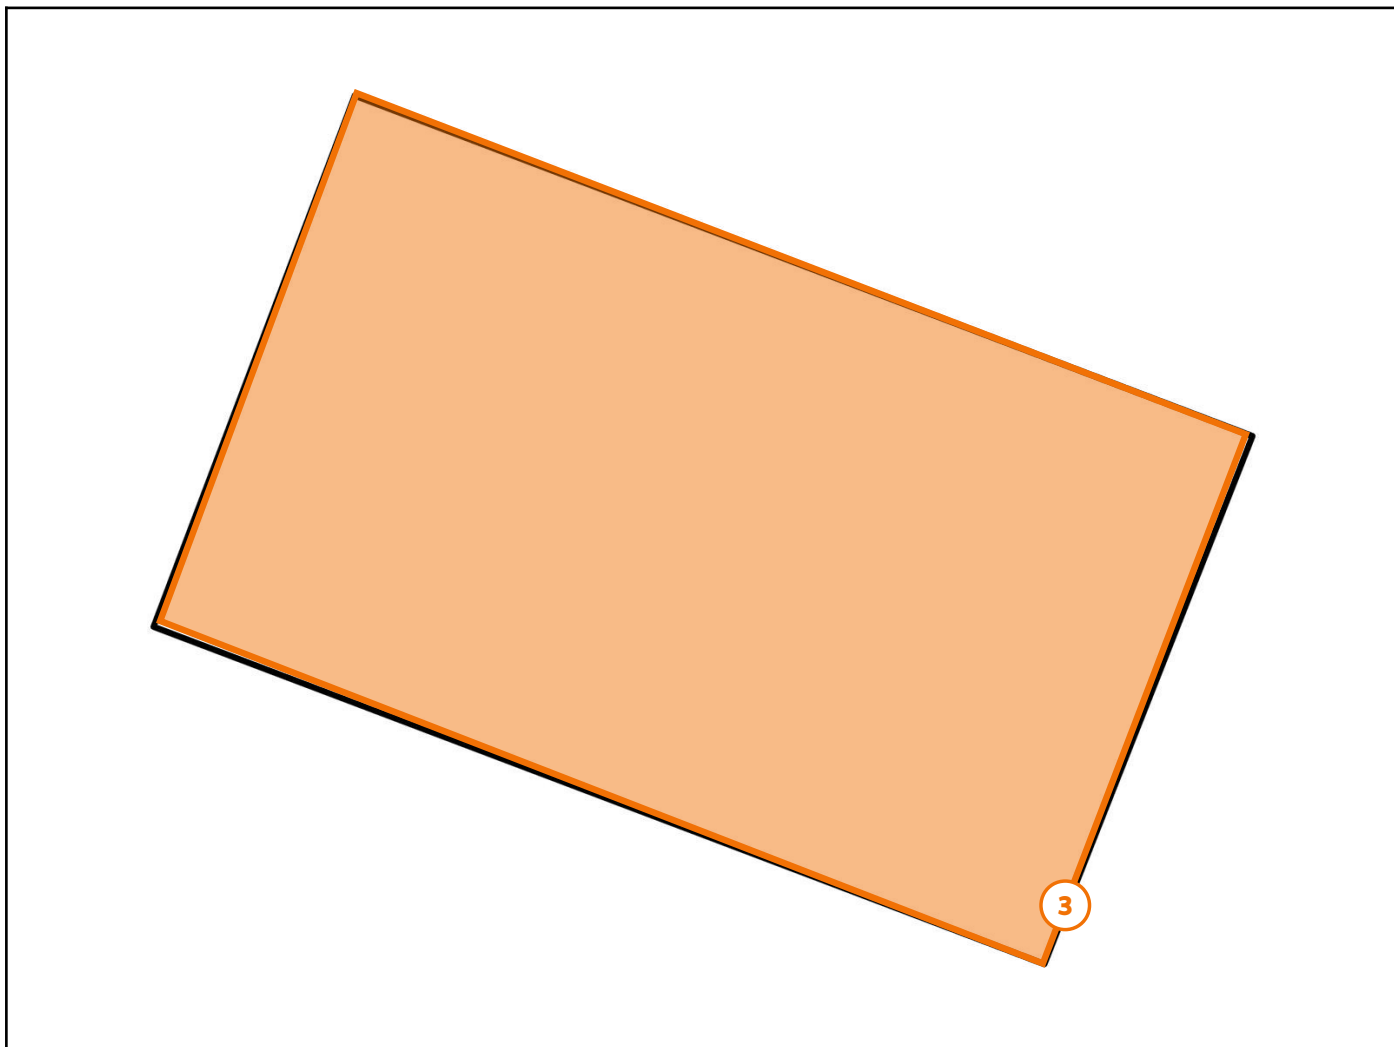
Plan 2.1: Garage plan

Beschrijving	Type	Actie
3. Golfplaten dak	Asbestmateriaal	Verwijderen
