# Asbestinventarisatetest

Volkaartsbeekstraat 15, 9790 Wortegem-Petegem

Attestnummer : 20240720-000004.000

Uitgegeven op : 20.07.2024

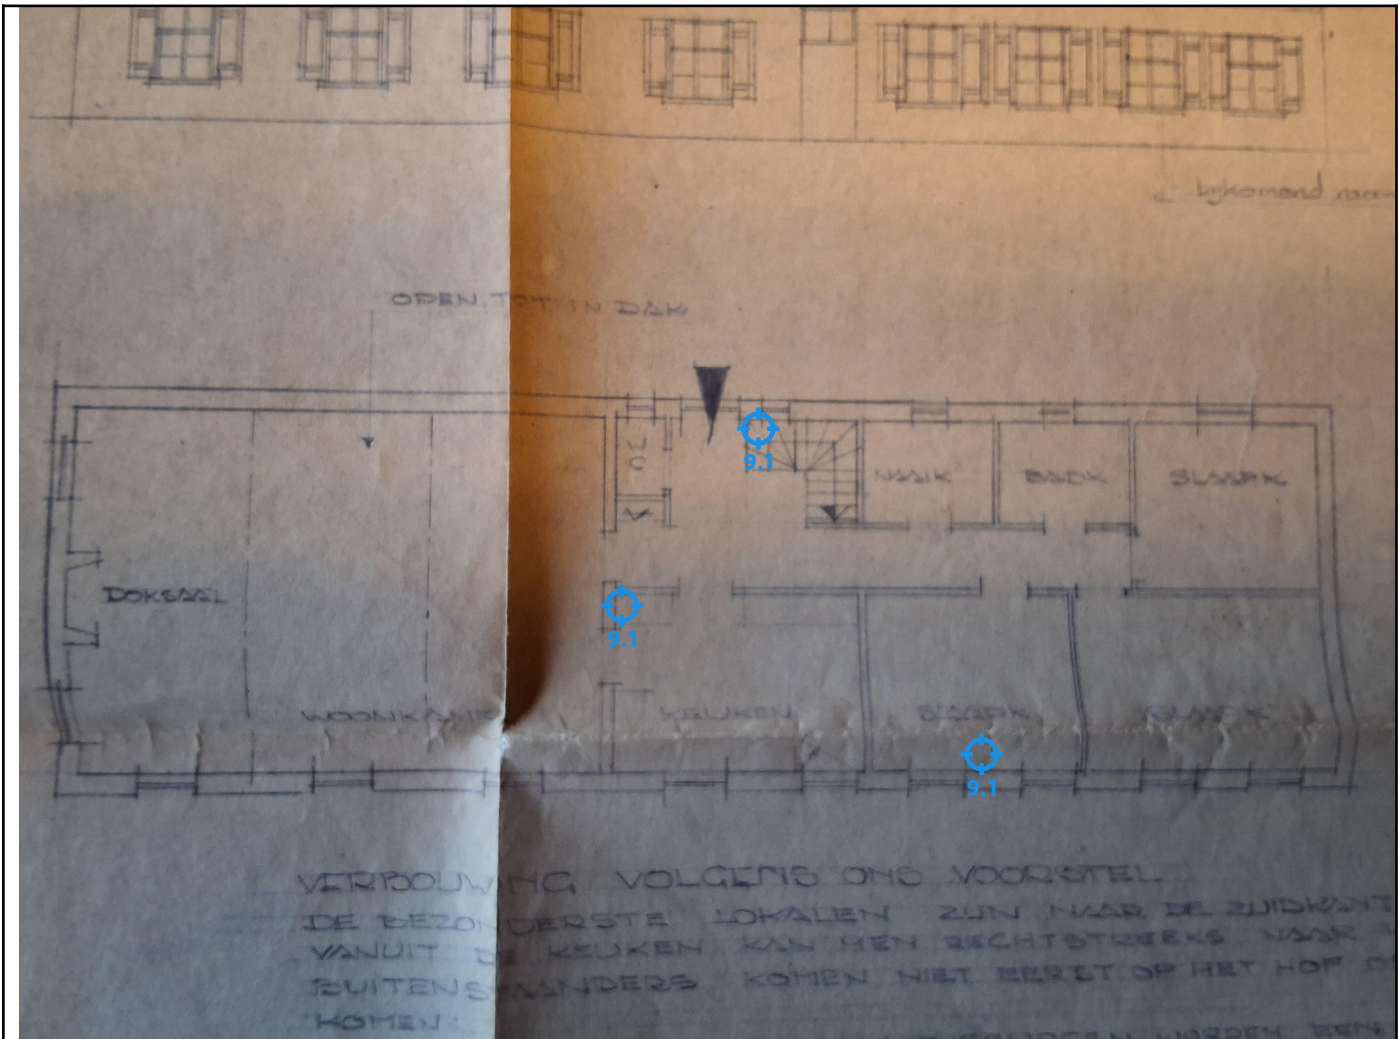
# Plan 1.3: Gelijkvloers, wanden

alle inspecteerbare muren op dit plan bevatten pleisterwerk
