Asbestinventarisatetest

Steenstraat 41, 1570 Galmaarden

Attestnummer : 20230507-000017.000

Uitgegeven op : 07.05.2023

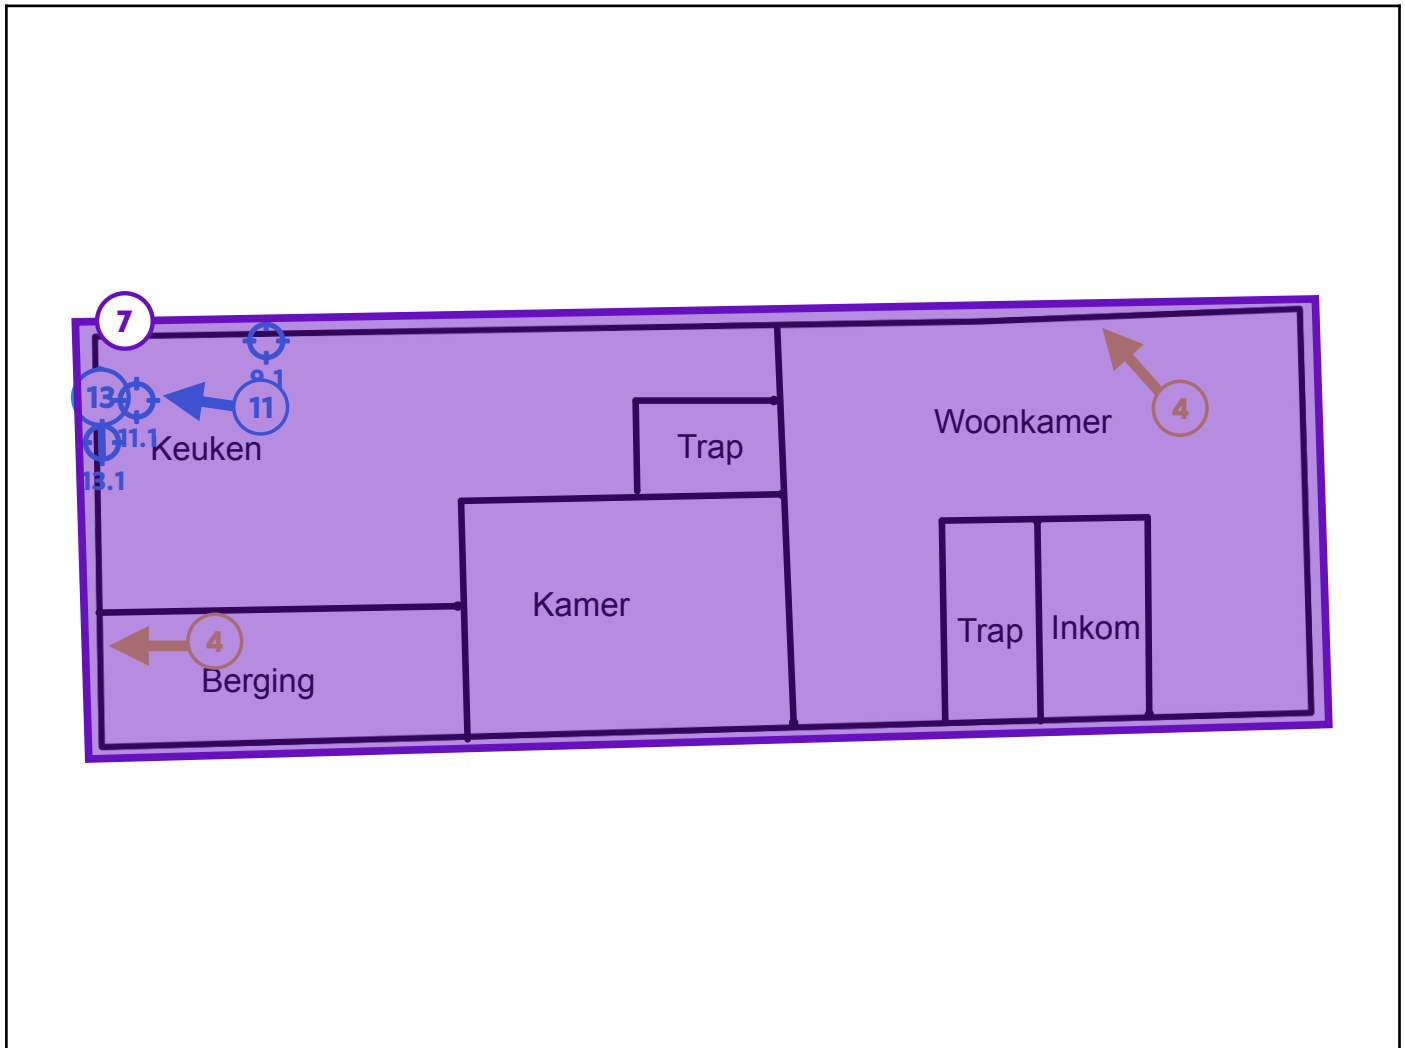
Plan 1.2: Gelijkvloers

Beschrijving	Type	Actie
4. Bakelieten elektriciteitskasten	Asbestmateriaal	Zorgvuldig beheren
7. Valse plafonds	Advies	-
9. Pleisterwerk muur	Geen asbest	-
9.1 Code: ID2	Mengmonster	-
11. Koord kachel	Geen asbest	-
11.1 Code: ID6	Puntmonster	-
13. Tegellijm	Geen asbest	-

13.1 Code: ID5	Puntmonster	-
----------------	-------------	---

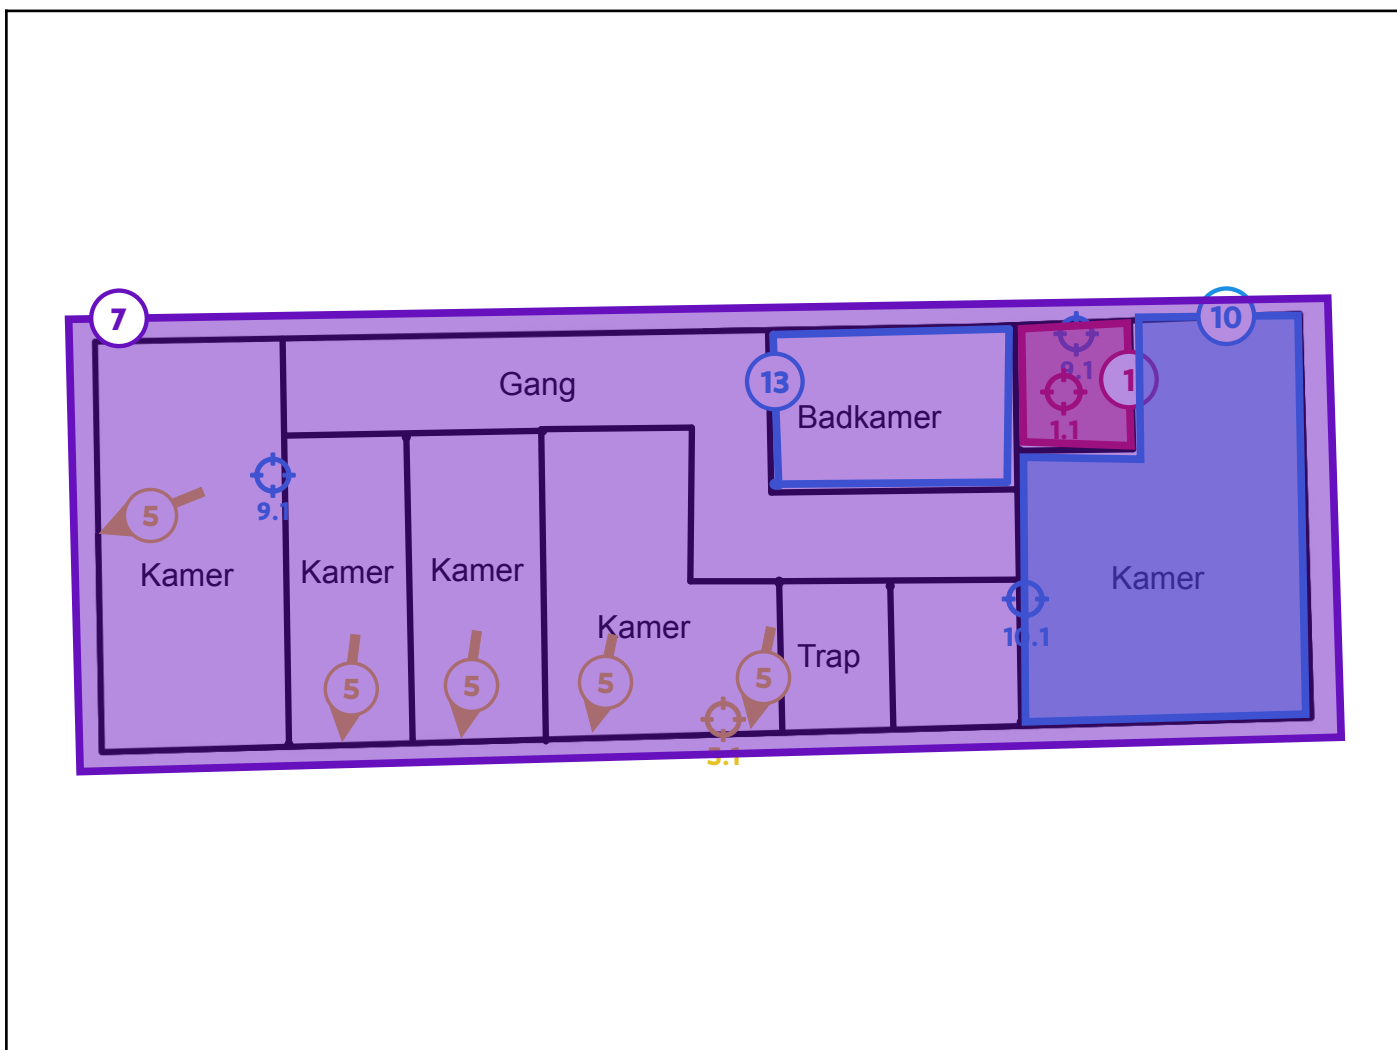
Plan 1.3: Eerste verdieping

Beschrijving	Type	Actie
1. Vloerzeil 1	Asbestmateriaal	Dringend verwijderen
1.1 Code: ID3	Puntmonster	-
5. Vensterbanken binnen woning	Asbestmateriaal	Zorgvuldig beheren
5.1 Code: ID1	Puntmonster	-
7. Valse plafonds	Advies	-
9. Pleisterwerk muur	Geen asbest	-
9.1 Code: ID2	Mengmonster	-

10. Vloerzeil 2	Geen asbest	-
10.1 Code: ID4	Puntmonster	-
13. Tegellijm	Geen asbest	-

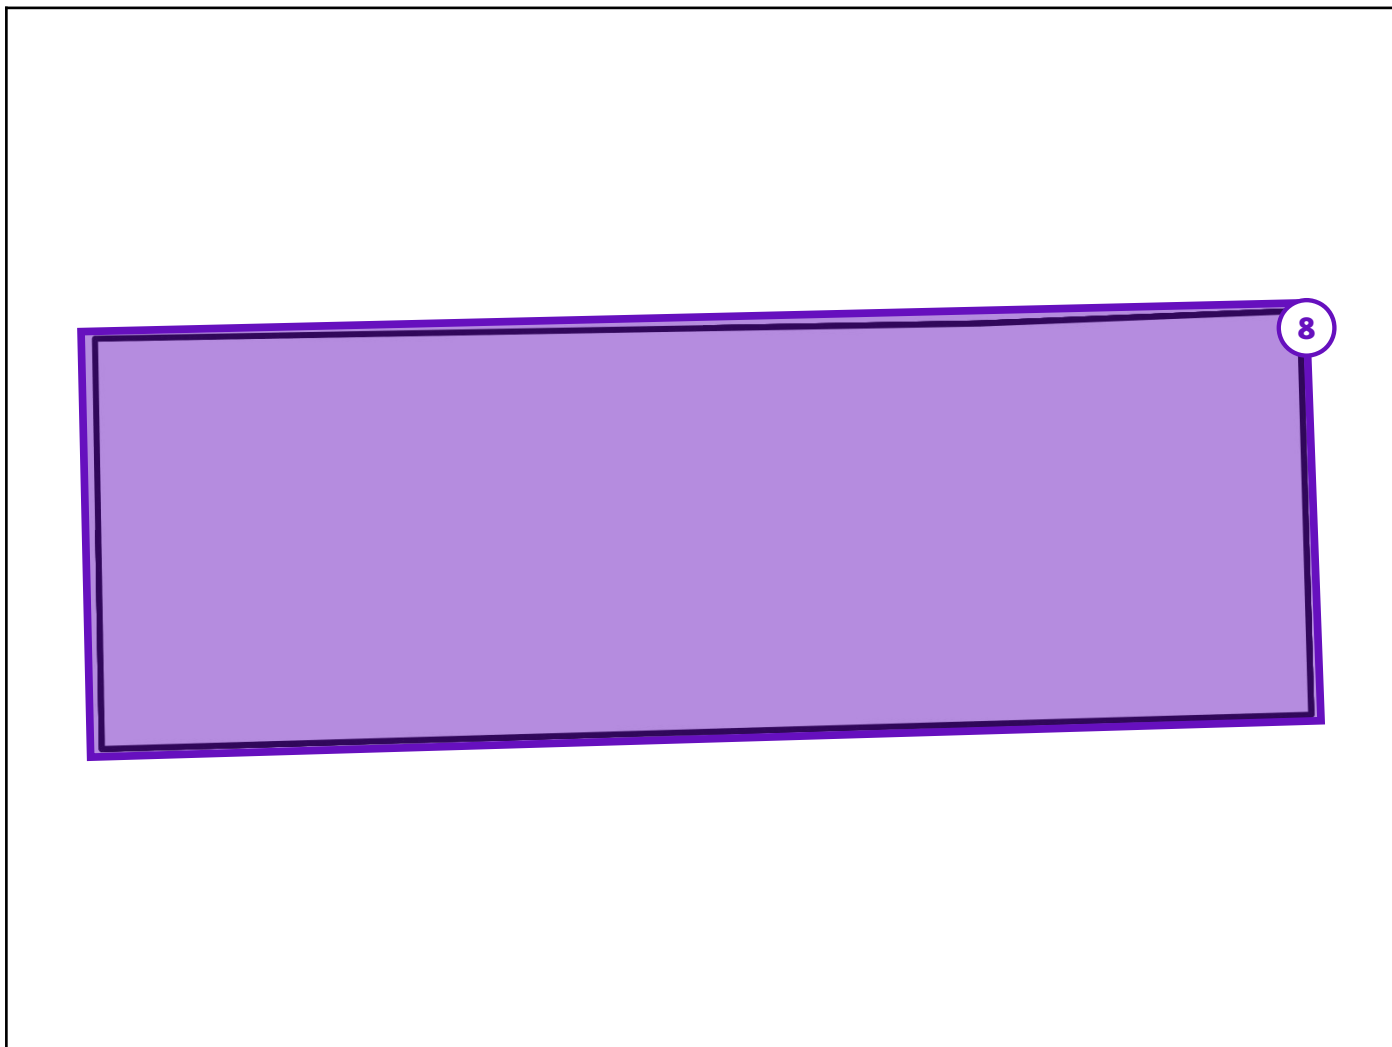
Plan 1.5: Dak

Beschrijving	Type	Actie
8. Geen onderdak	Advies	-

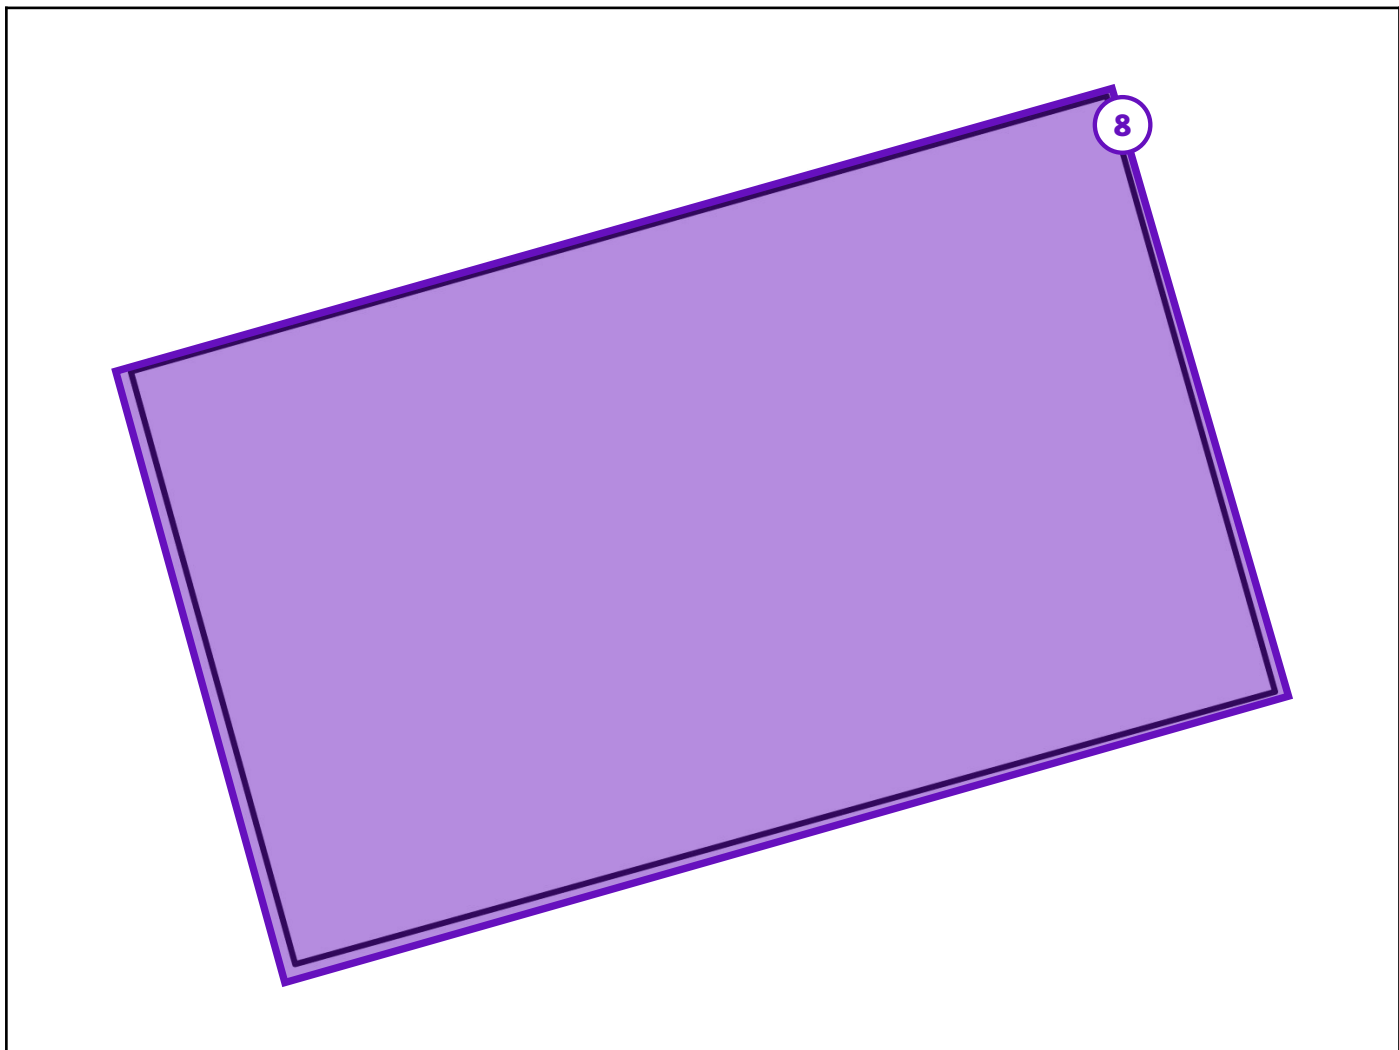
Plan 2.1: Schuur

Beschrijving	Type	Actie
8. Geen onderdak	Advies	-

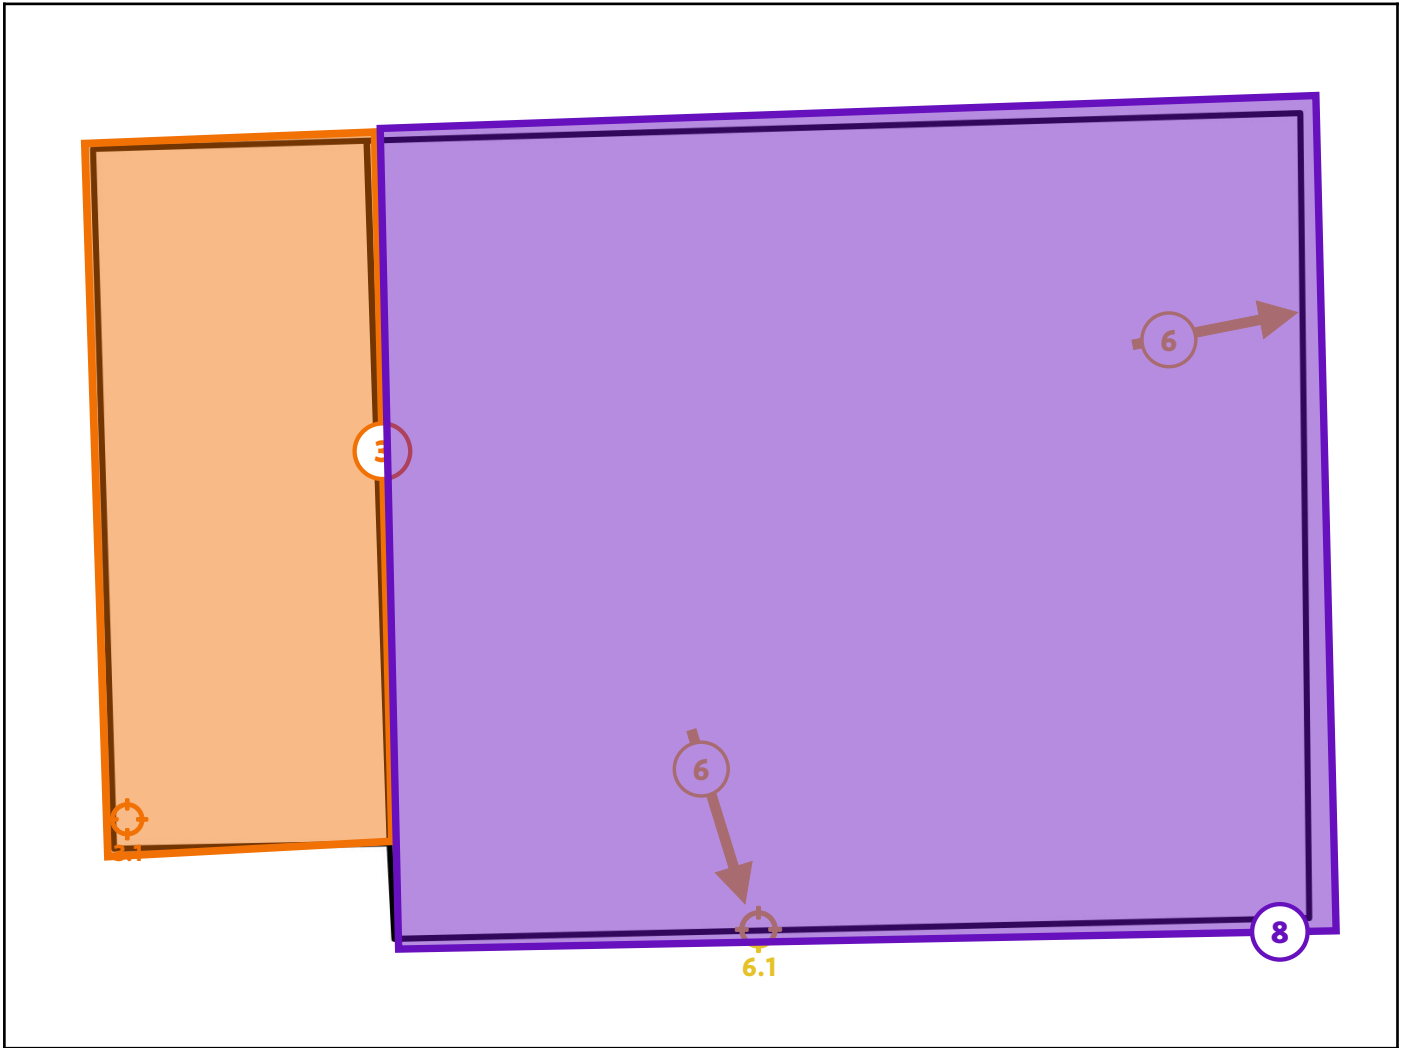
Plan 3.1: Stal

Beschrijving	Type	Actie
3. Golfplaten stal	Asbestmateriaal	Verwijderen
3.1 Code: ID7	Puntmonster	-
6. Vensterbanken binnen stal	Asbestmateriaal	Zorgvuldig beheren
6.1 Code: ID8	Puntmonster	-
8. Geen onderdak	Advies	-

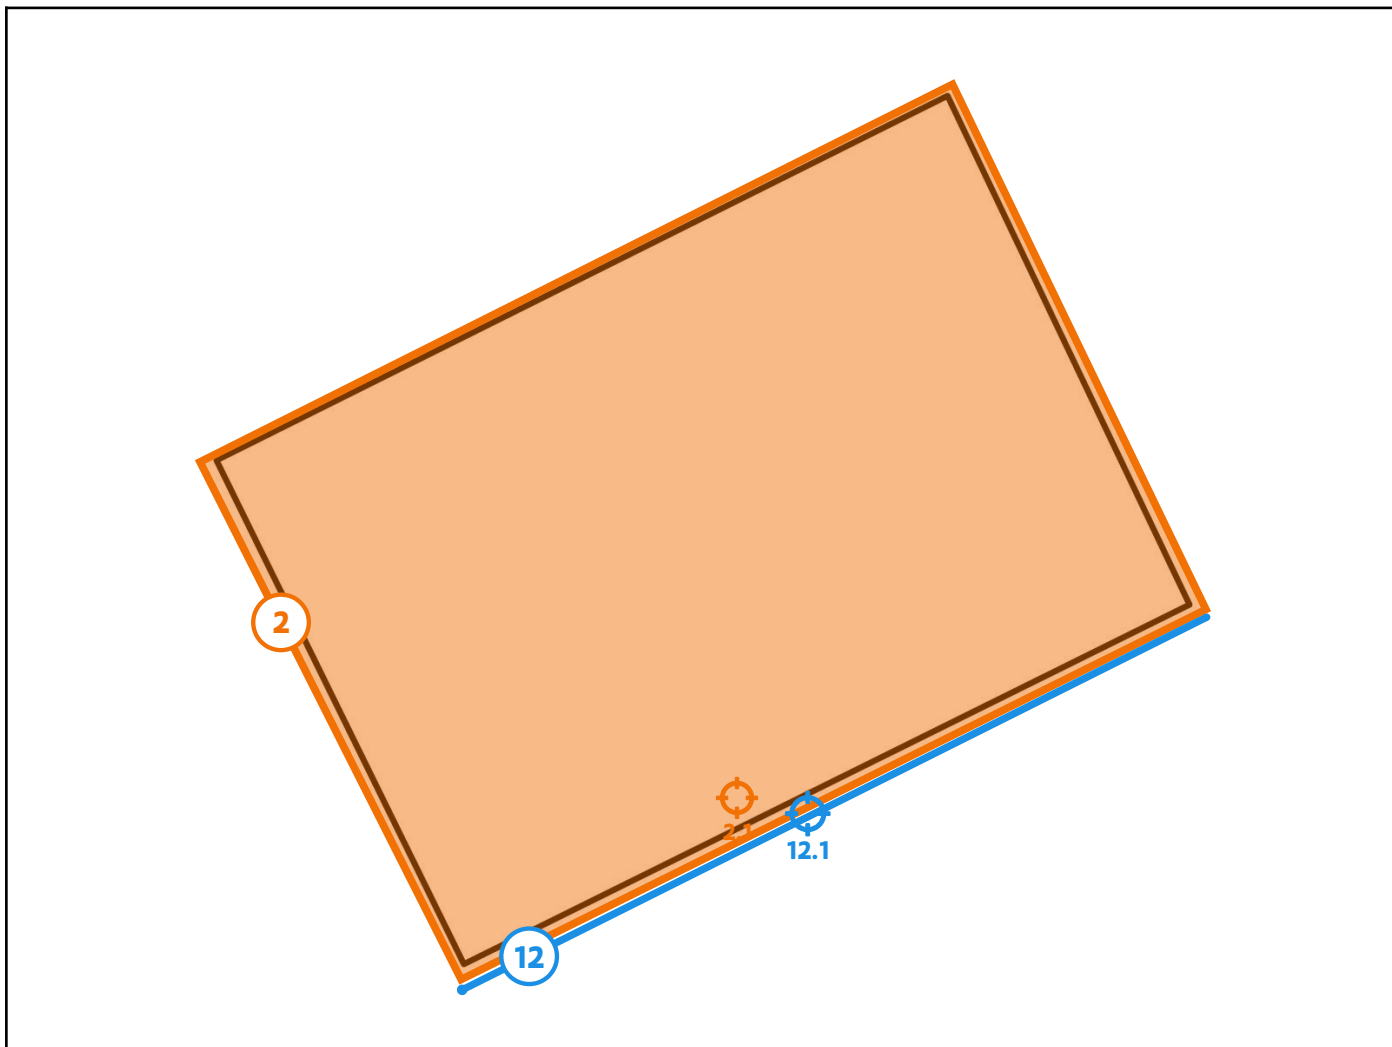
Plan 4.1: Kippenhok

Beschrijving	Type	Actie
2. Golfplaten kippenhok	Asbestmateriaal	Verwijderen
2.1 Code: ID9	Puntmonster	-
12. Mastiek betonnen ramen (glas/kader)	Geen asbest	-
12.1 Code: ID10	Puntmonster	-
