Asbestinventarisatetest

Beffersstraat 32, 2800 Mechelen

Attestnummer : 20231020-000110.000

Uitgegeven op : 20.10.2023

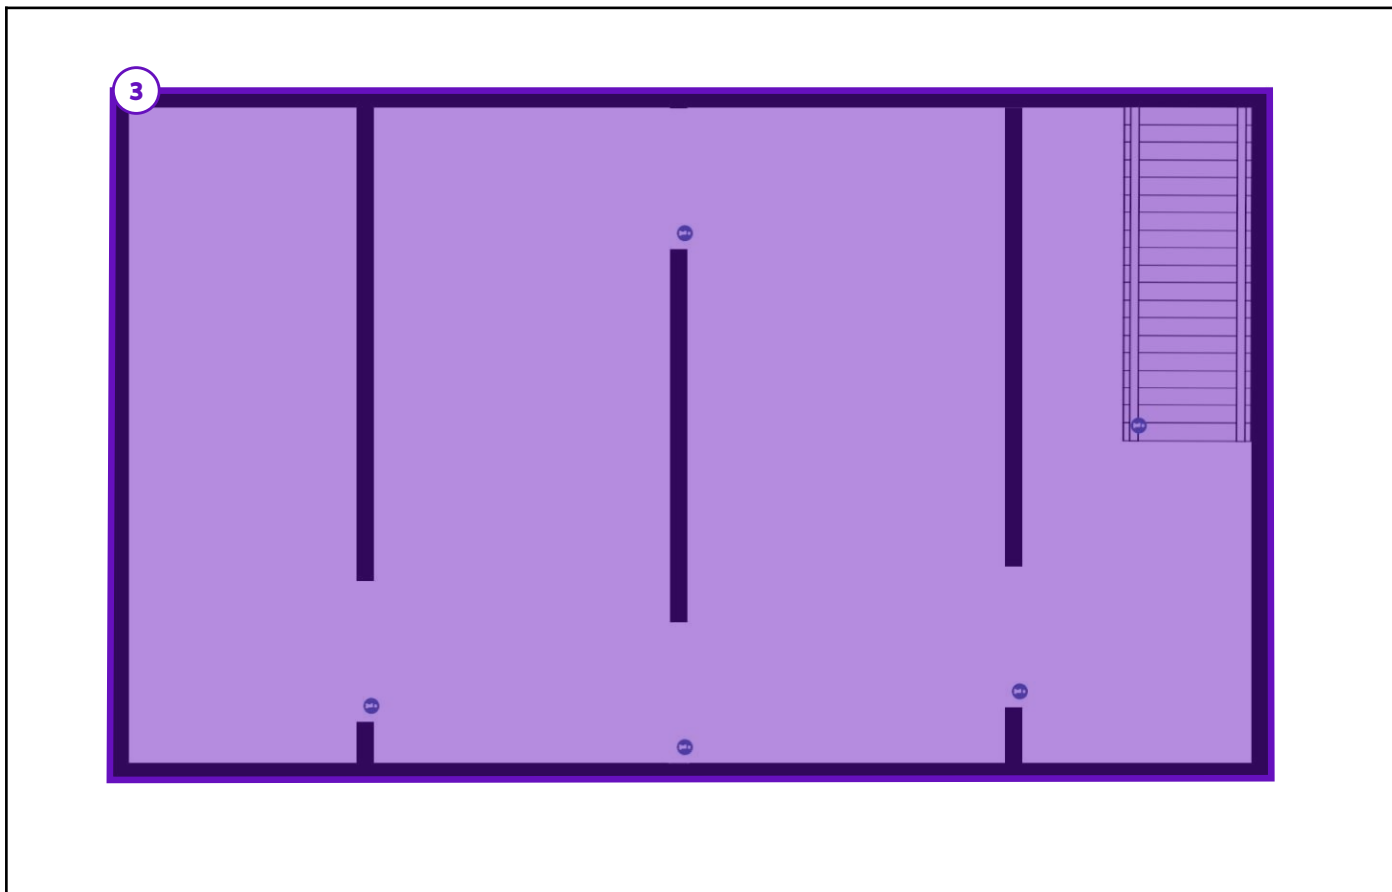
Plan 1.1: Kelder

Beschrijving	Type	Actie
3. Kelder	Advies	-

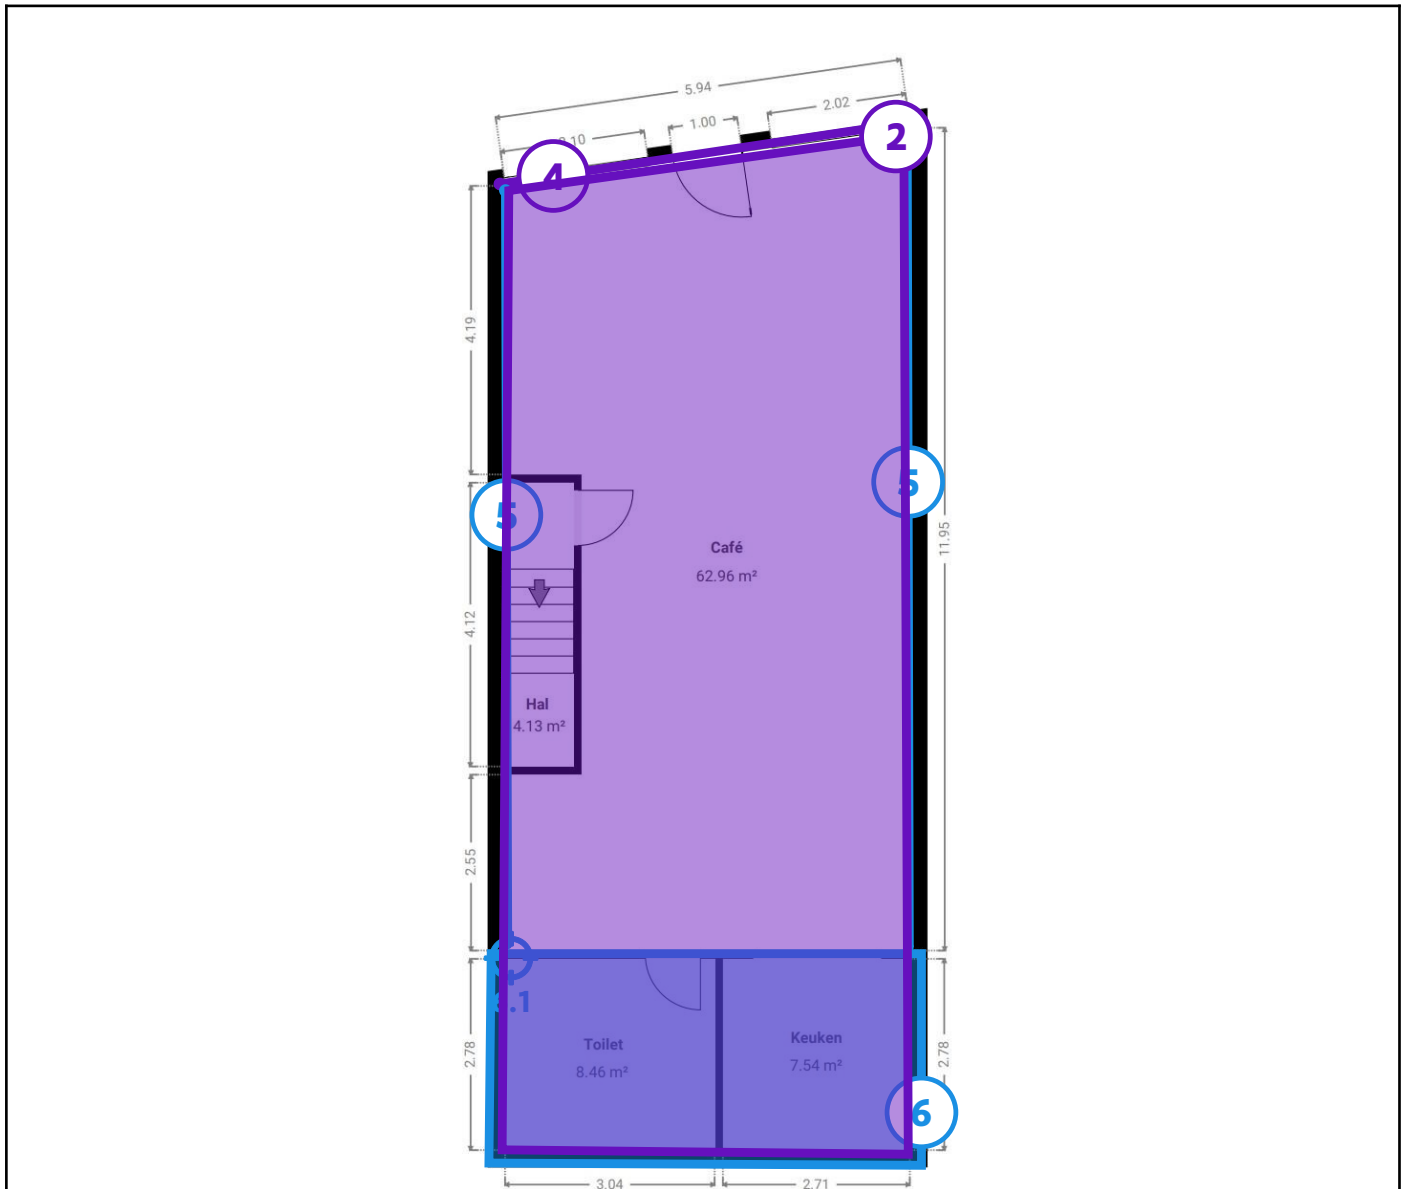
Plan 1.2: Gelijkvloers

Beschrijving	Type	Actie
2. afwerking plafonds	Advies	-
4. Ramen	Advies	-
5. Pleisterwerk muur	Geen asbest	-
6. Roofing plat dak	Geen asbest	-
6.1 Code: Id 2	Puntmonster	-

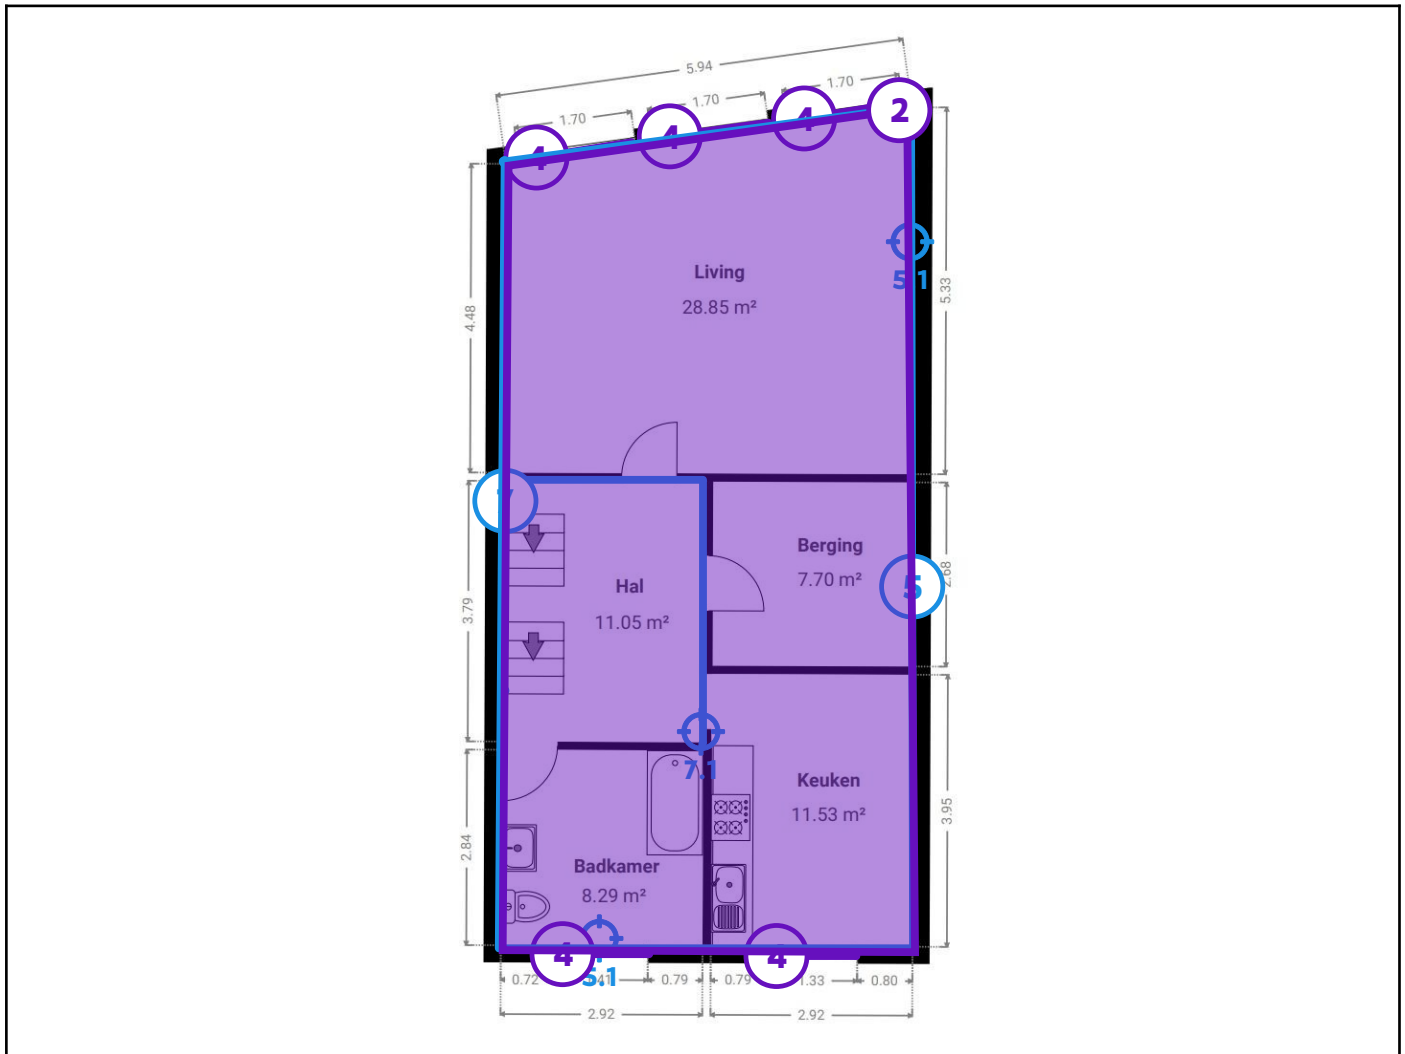
Plan 1.3: Eerste verdieping

Beschrijving	Type	Actie
2. afwerking plafonds	Advies	-
4. Ramen	Advies	-
5. Pleisterwerk muur	Geen asbest	-
5.1 Code: Id 1	Mengmonster	-
7. Crepi eerste verdieping	Geen asbest	-
7.1 Code: id 3	Puntmonster	-

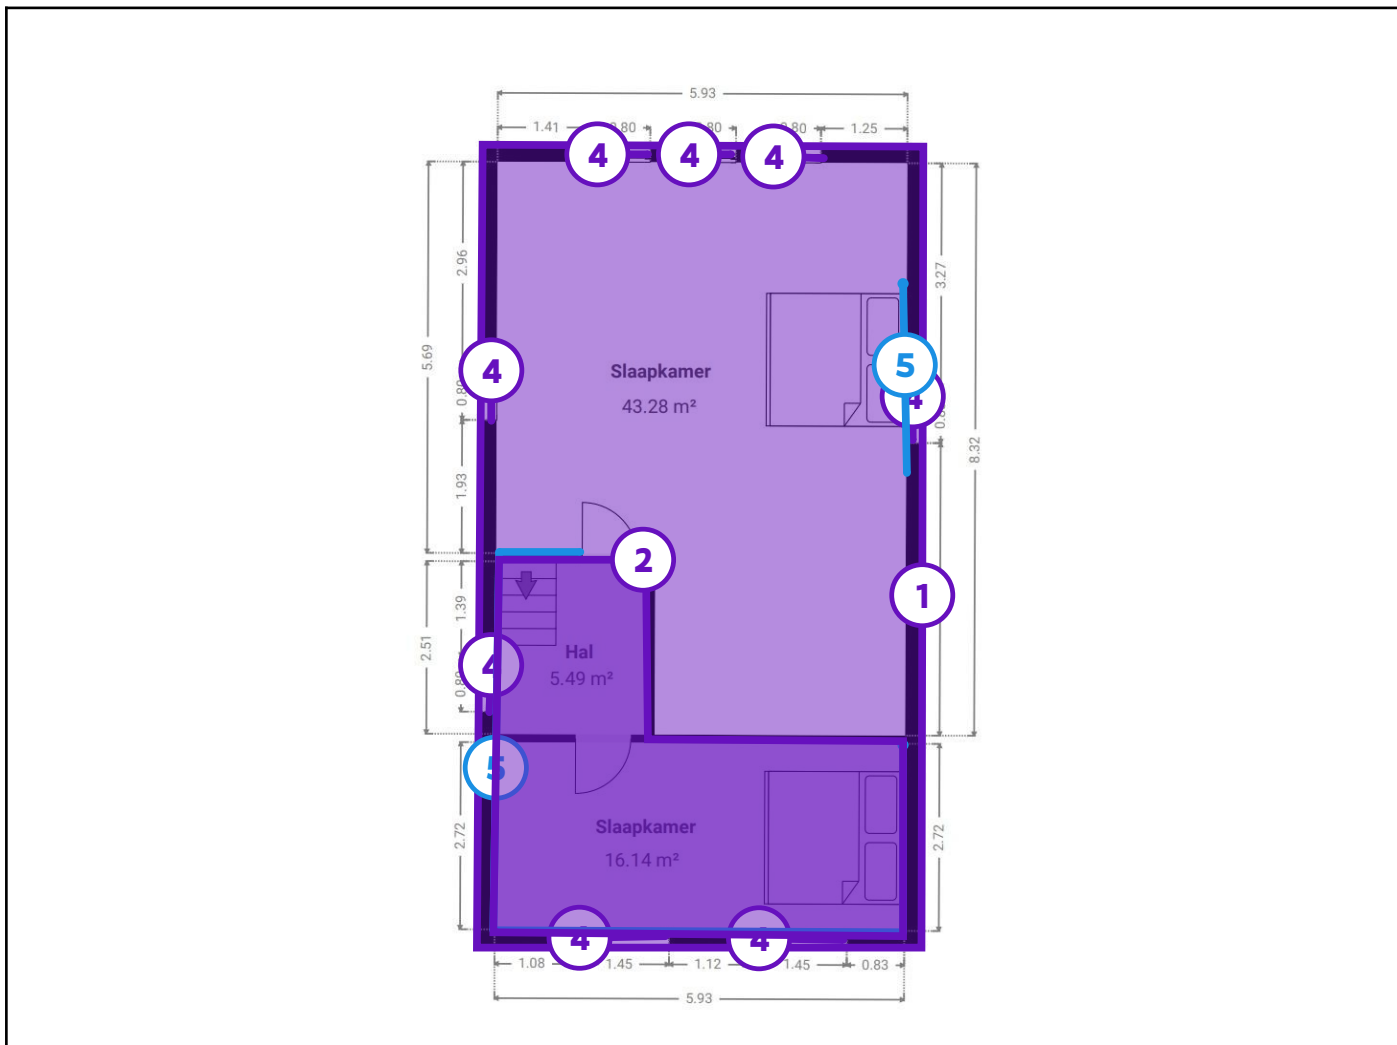
Plan 1.4: Zolder verdieping

Beschrijving	Type	Actie
1. Dak en onderdak	Advies	-
2. afwerking plafonds	Advies	-
4. Ramen	Advies	-
5. Pleisterwerk muur	Geen asbest	-
