Asbestinventarisatetest

Waversesteenweg 190, 2500 Lier

Attestnummer : 20230613-000178.000

Uitgegeven op : 13.06.2023

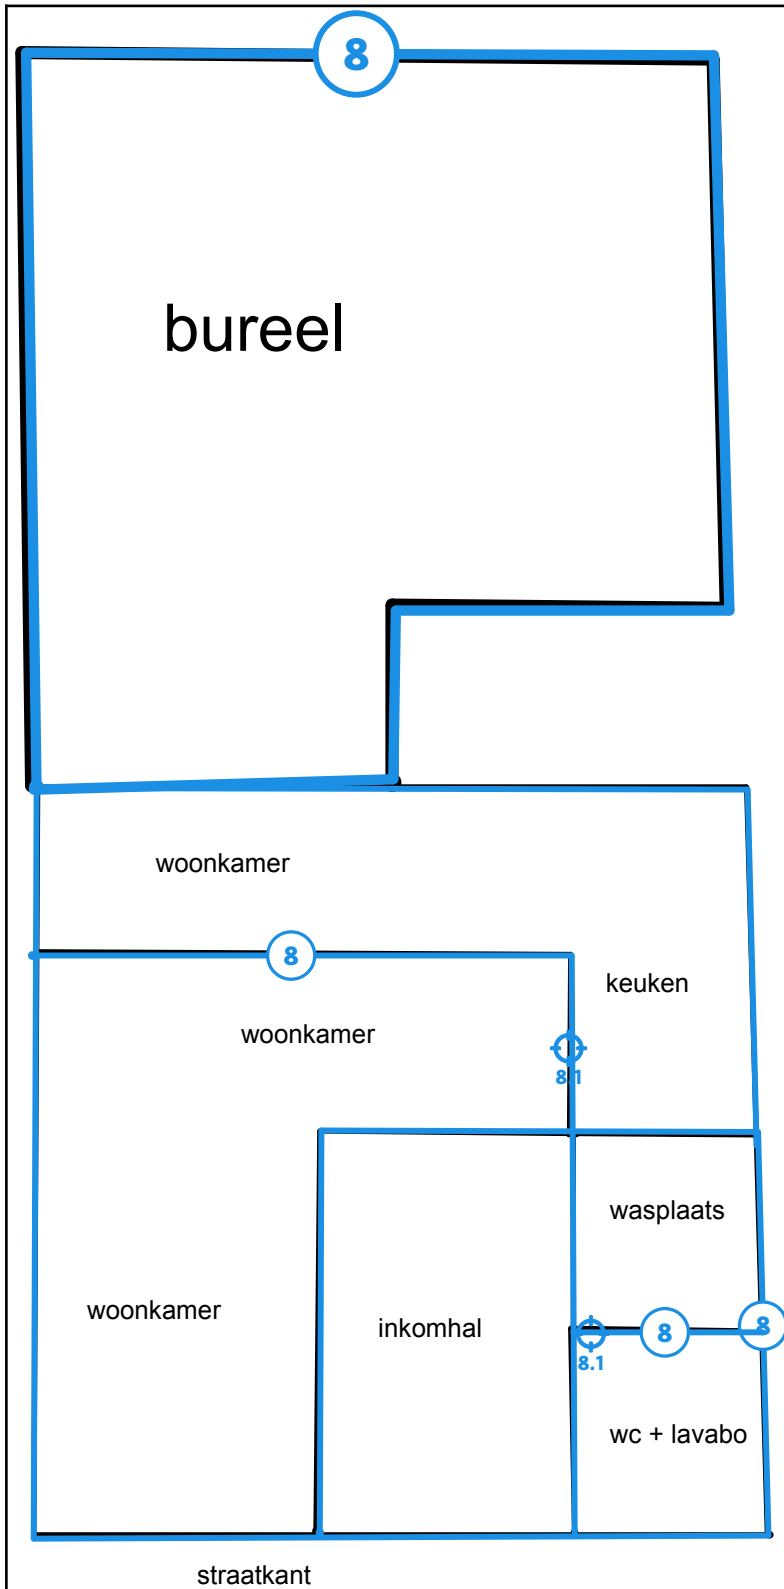
Plan 1.2: Gelijkvloers 1.1

8. Pleisterwerk muren	Geen asbest	-
8.1 Code: 1A	Mengmonster	-

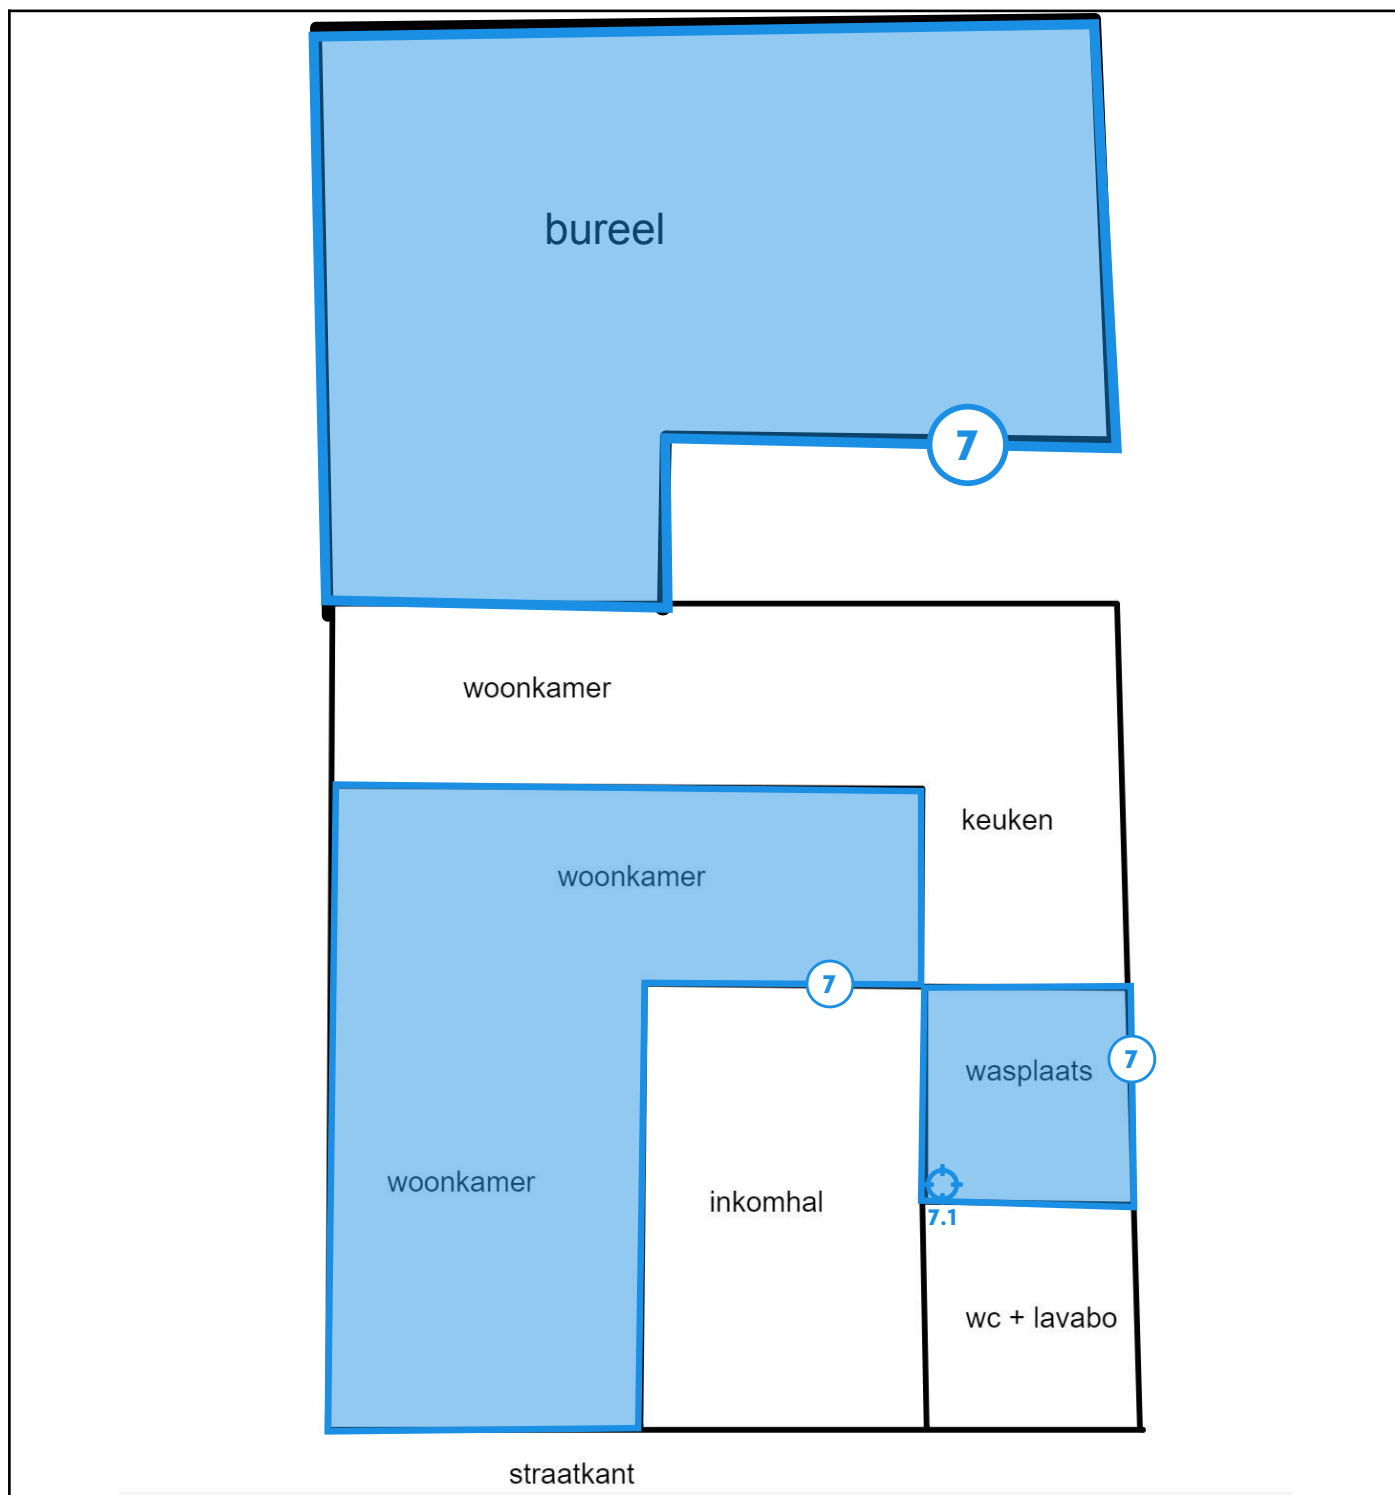
Plan 1.4: Gelijkvloers 1.2

Beschrijving	Type	Actie
7. Pleisterwerk plafonds	Geen asbest	-

7.1 Code: 2A	Mengmonster	-
--------------	-------------	---

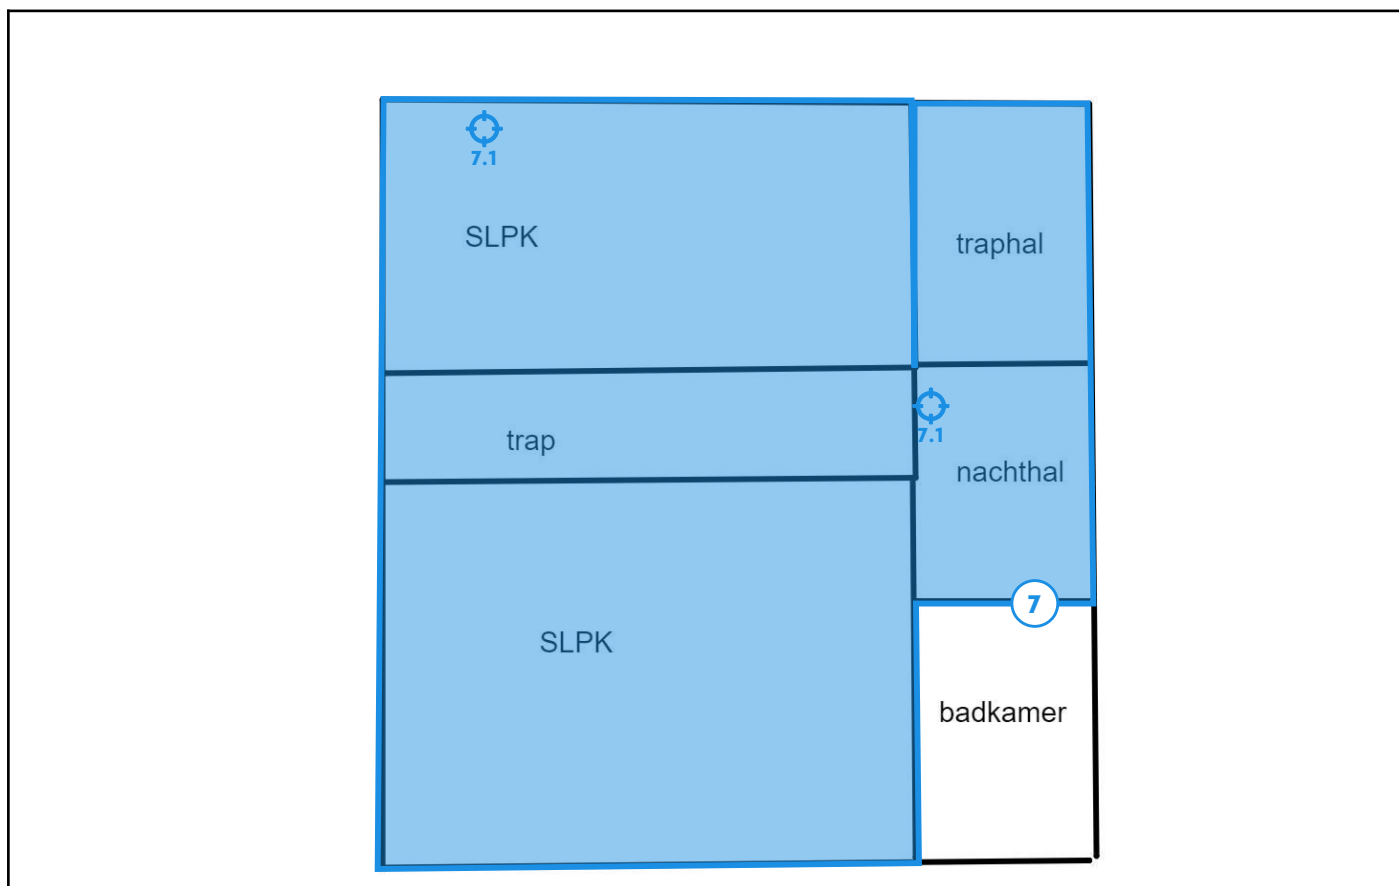
Plan 1.5: V2 1.2

Beschrijving	Type	Actie
7. Pleisterwerk plafonds	Geen asbest	-
7.1 Code: 2A	Mengmonster	-

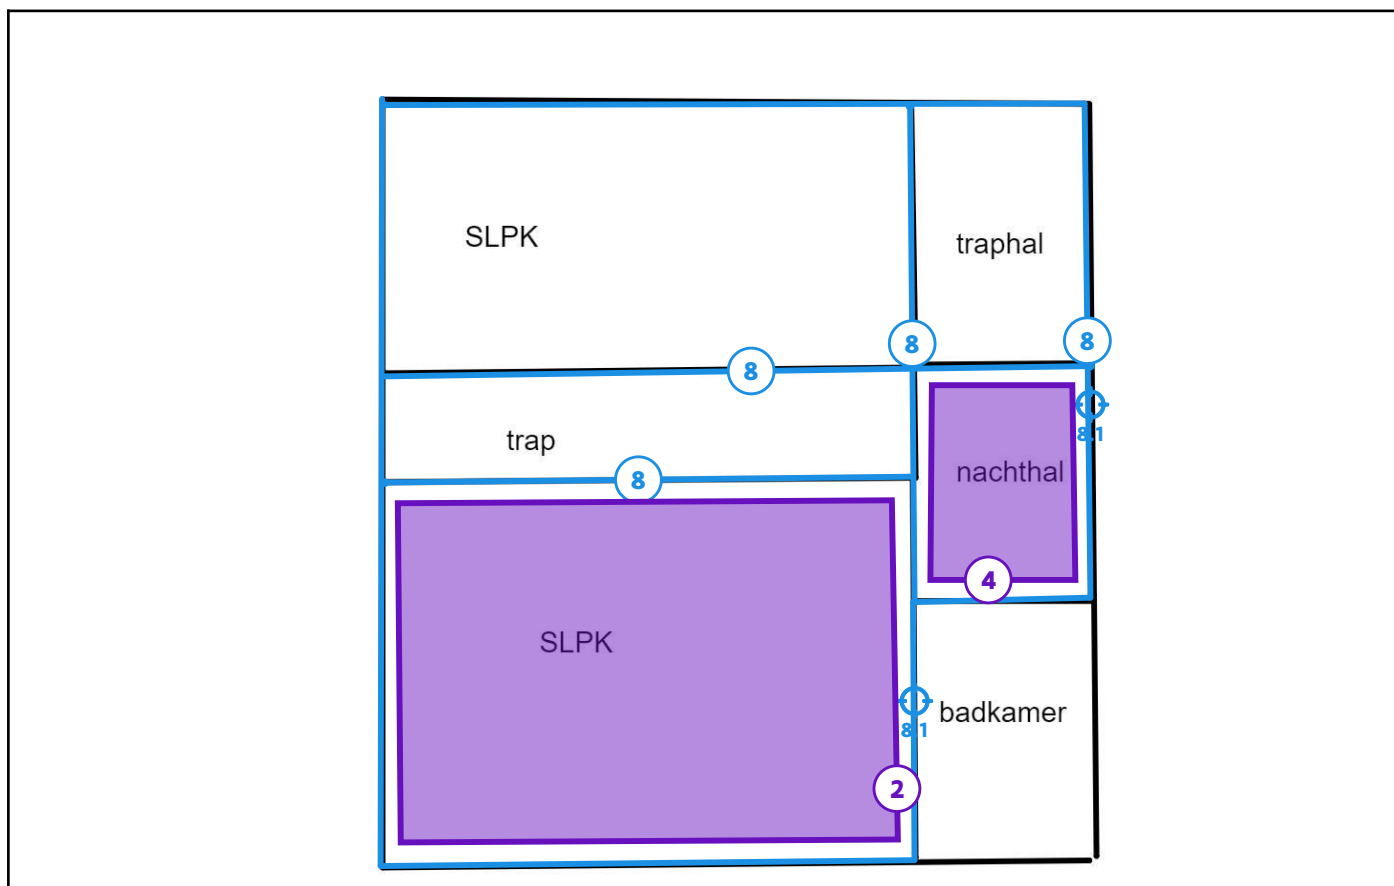
Plan 1.7: V2 1.1

Beschrijving	Type	Actie
2. Niet-verdacht vloerzeil slaapkamer v1	Advies	-
4. Niet verdacht vloerzeil nachthal V1	Advies	-
8. Pleisterwerk muren	Geen asbest	-
8.1 Code: 1A	Mengmonster	-

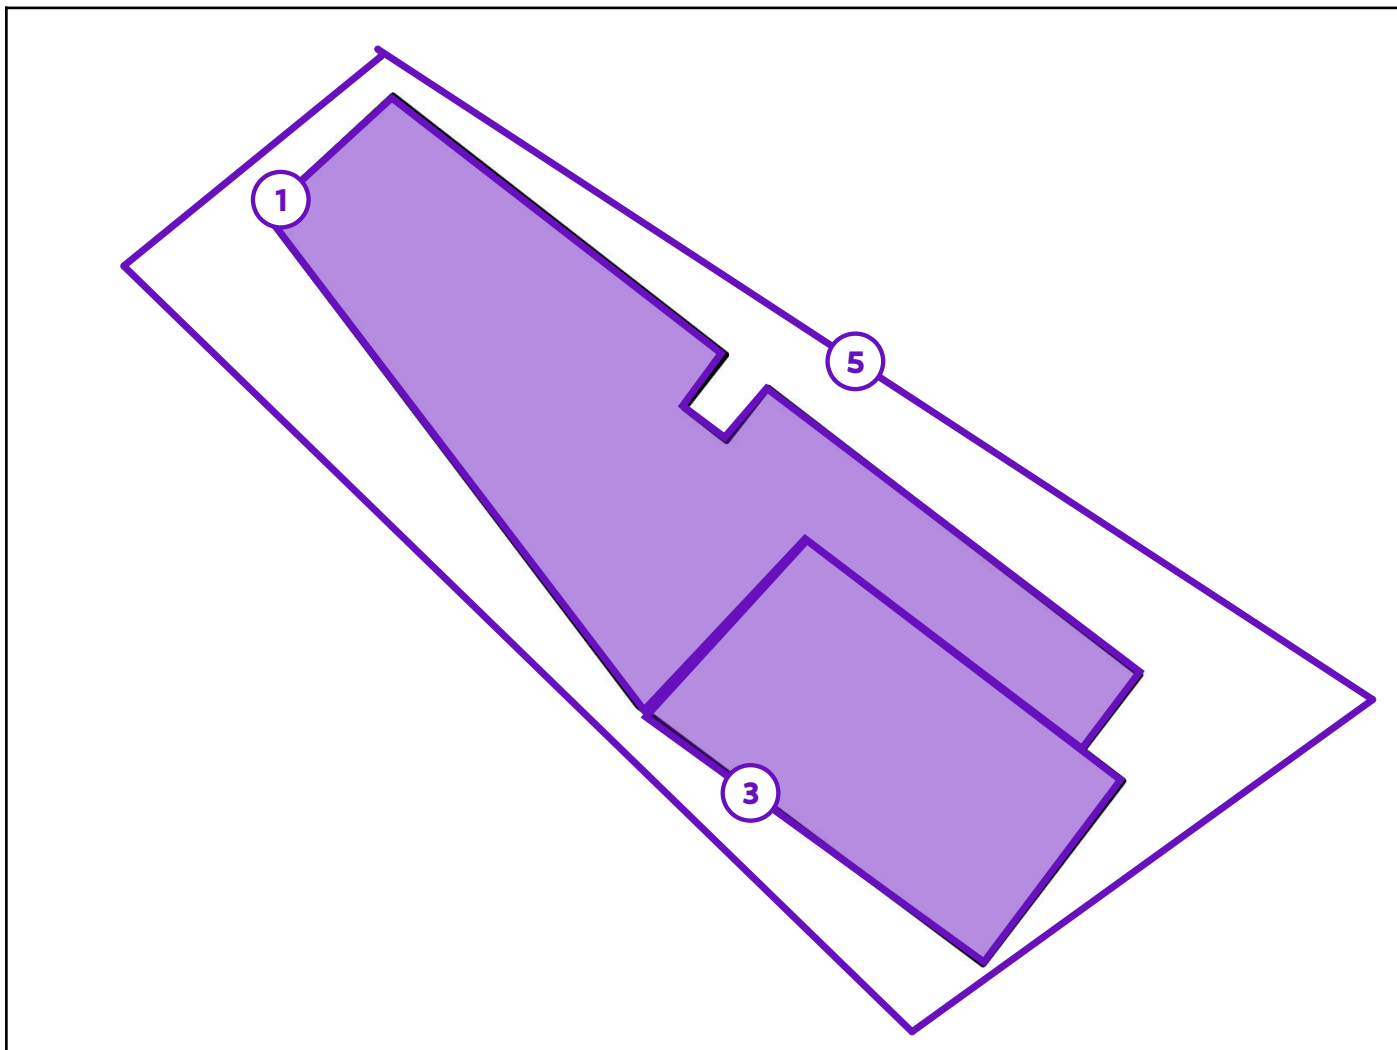
Plan 1.8: Hoofdgebouw plan dakleien, epdm, ramen

Beschrijving	Type	Actie
1. EPDM op plat dak	Advies	-
3. Natuurleien op dak	Advies	-
5. Ramen zijn nieuw	Advies	-

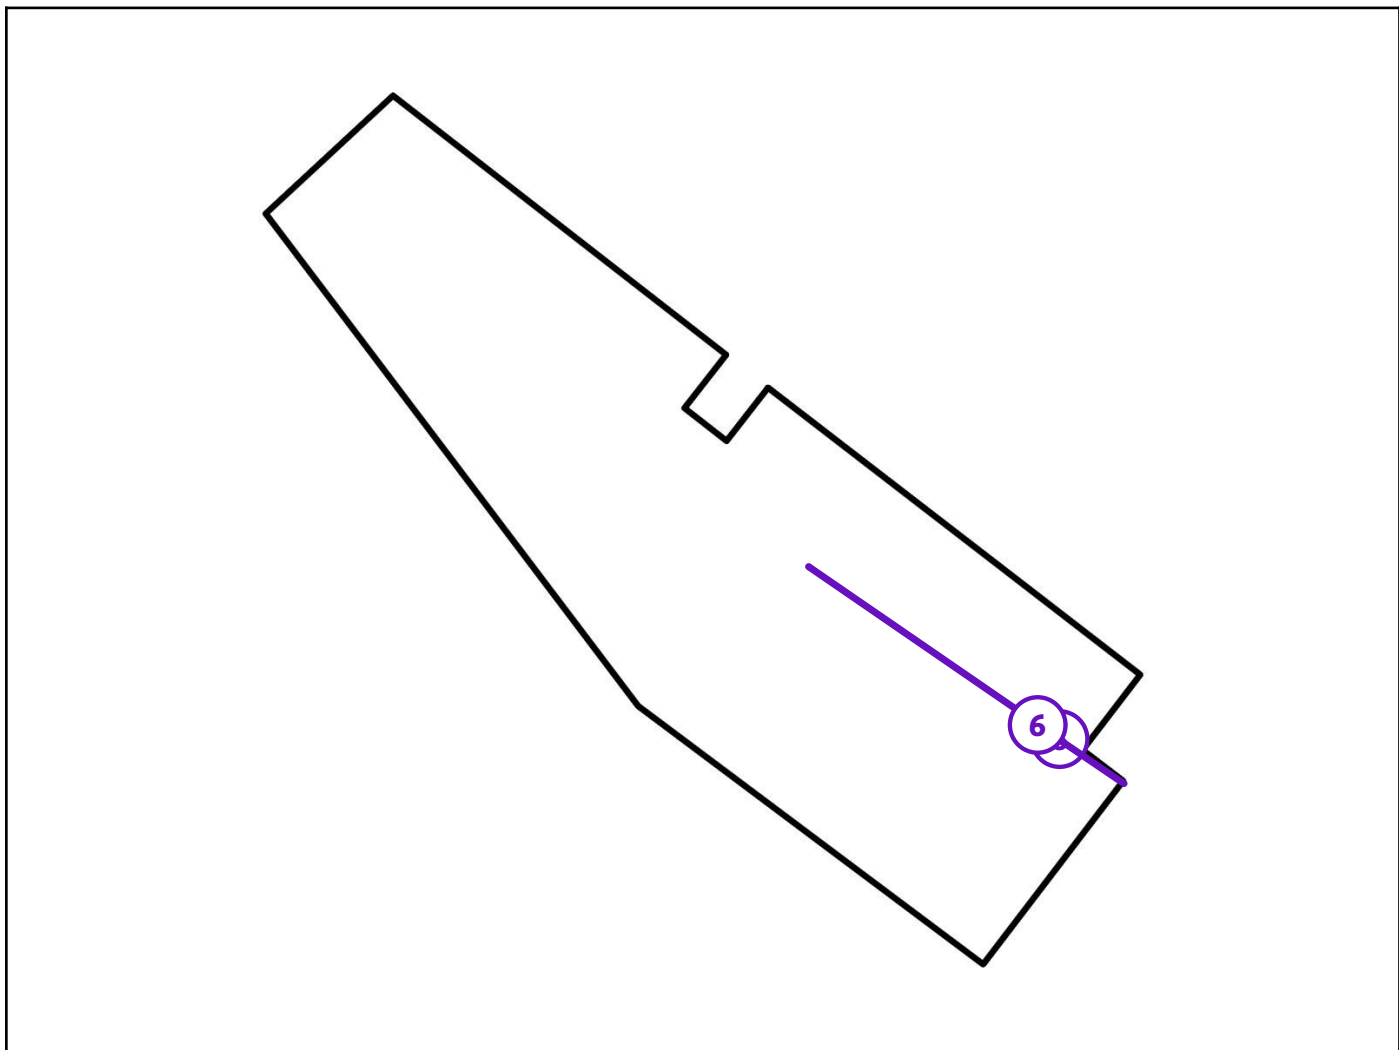
Plan 1.9: Hoofdgebouw plan zijpanelen metaal

Beschrijving	Type	Actie
6. Niet verdachte metalen platen zijgevel	Advies	-
