Asbestinventarisatetest

Lijsterbesstraat 4, 9700 Oudenaarde

Attestnummer : 20240628-000019.000

Uitgegeven op : 28.06.2024

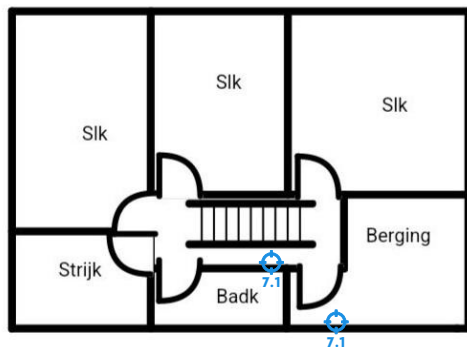
Plan 1.2: Verdiep, wanden

alle inspecteerbare muren op dit plan bevatten pleisterwerk

Beschrijving	Type	Actie
7. Pleisterwerk wanden	Geen asbest	-
7.1 Code: MM1	Mengmonster	-

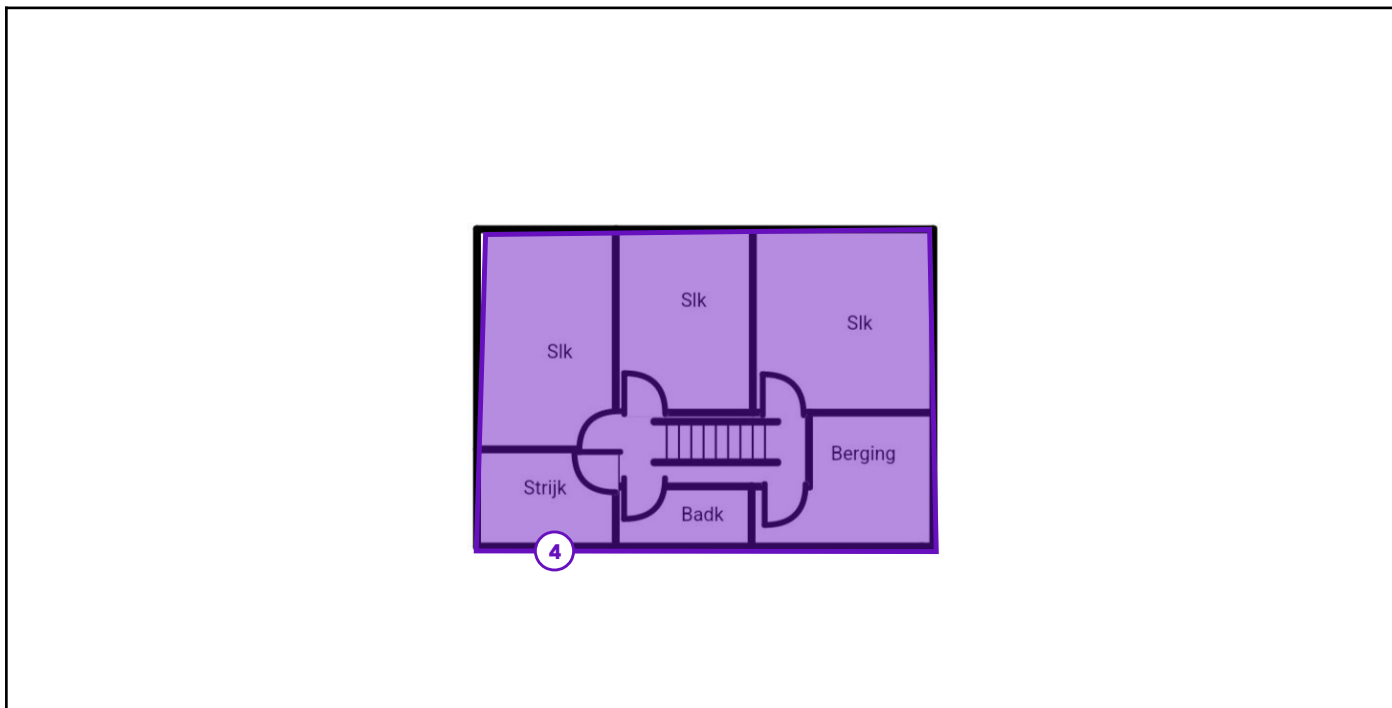
Plan 1.3: Verdiep, plafonds

Beschrijving	Type	Actie
4. Plafonds bestaande uit voorzetpanelen	Advies	-

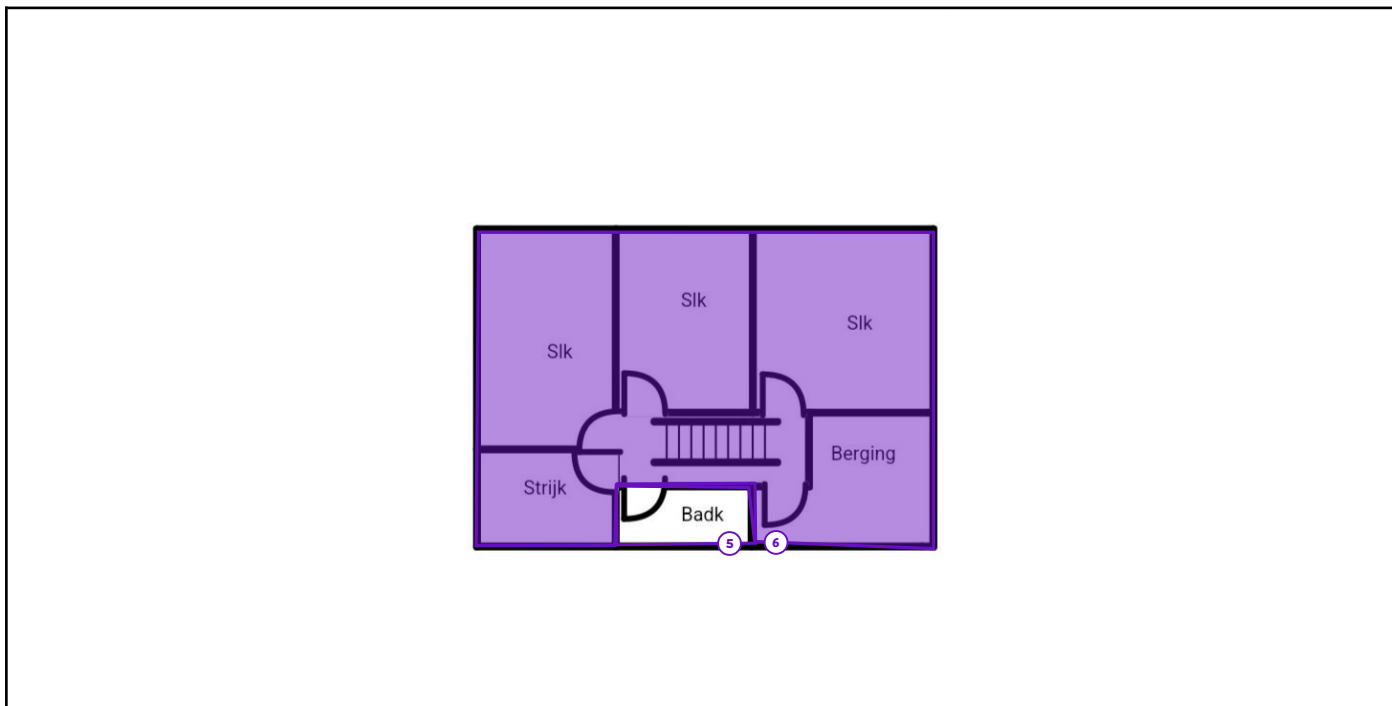
Plan 1.4: Verdiep

Beschrijving	Type	Actie
5. Faiencetegels	Advies	-
6. Vinyl verdiep	Advies	-

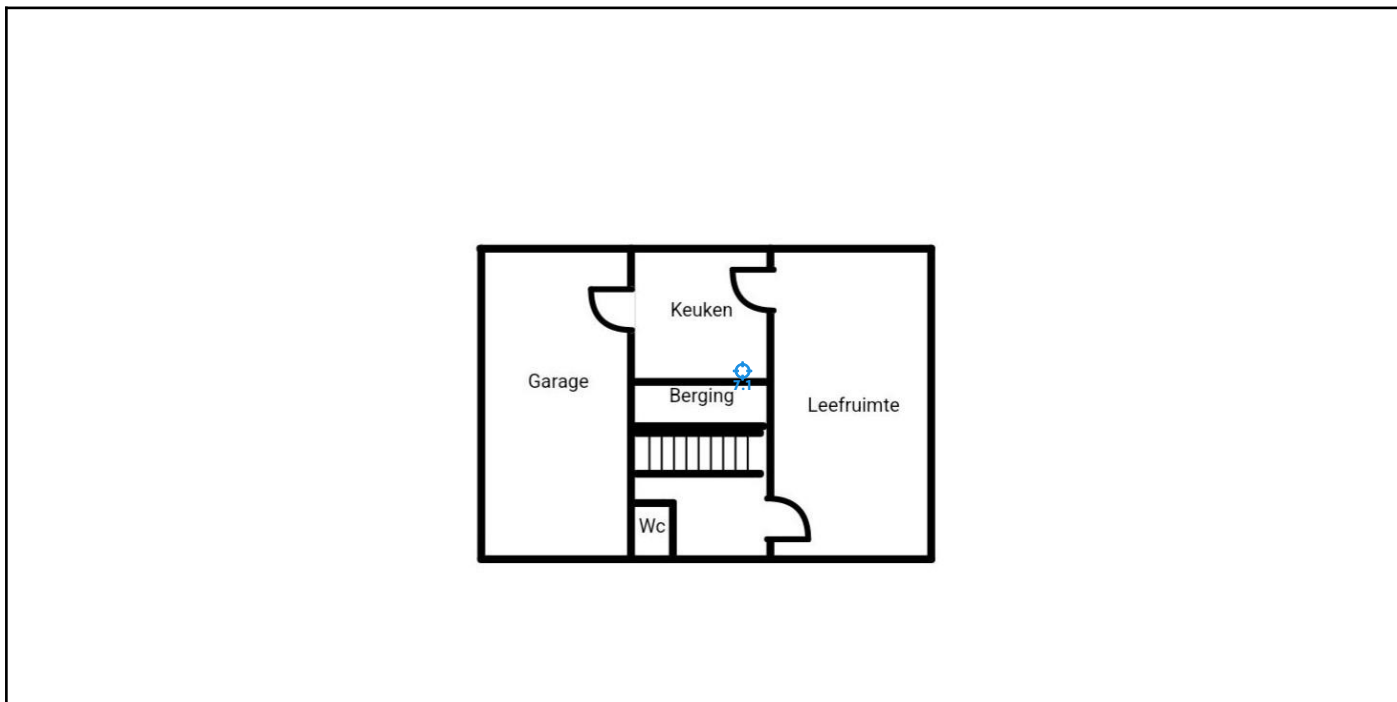
Plan 1.5: Gelijkvloers, wanden

Beschrijving	Type	Actie
7. Pleisterwerk wanden	Geen asbest	-
7.1 Code: MM1	Mengmonster	-

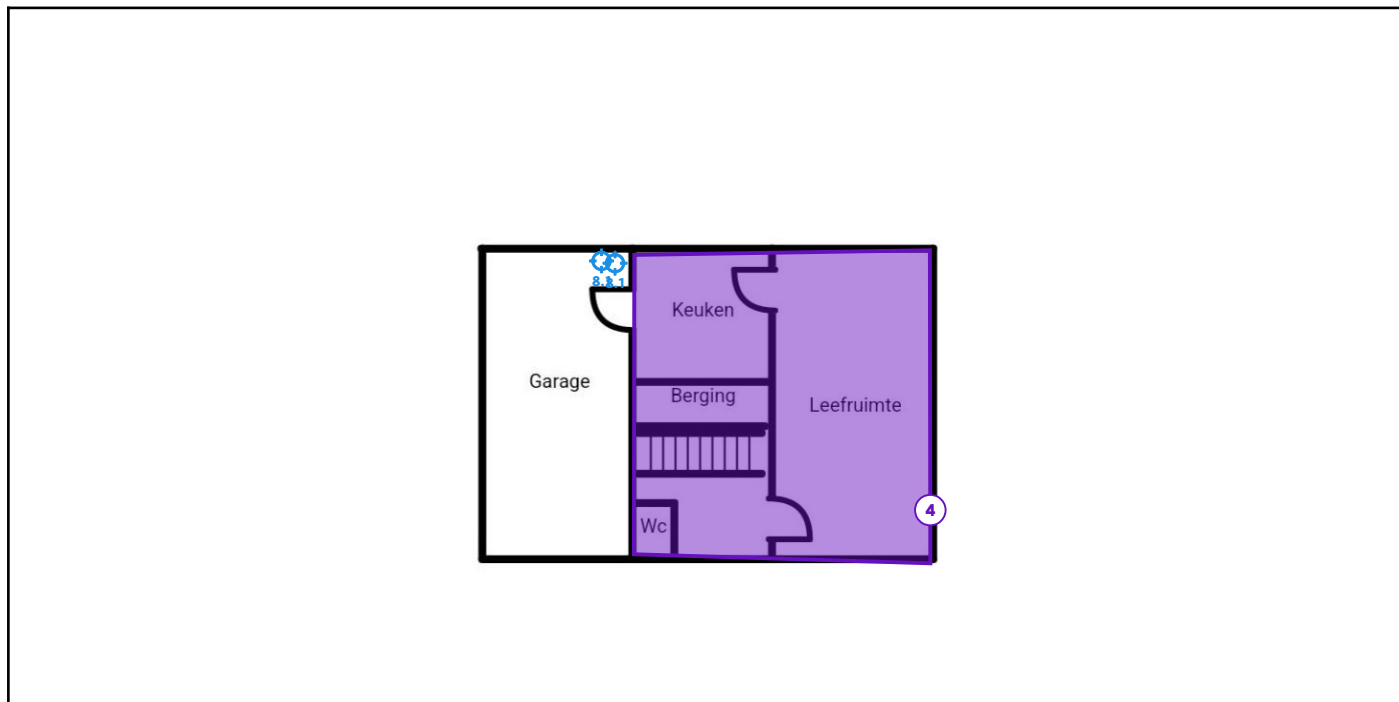
Plan 1.6: Gelijkvloers, plafonds

Beschrijving	Type	Actie
4. Plafonds bestaande uit voorzetpanelen	Advies	-
8. Pleisterwerk plafonds	Geen asbest	-
8.1 Code: MM2	Mengmonster	-

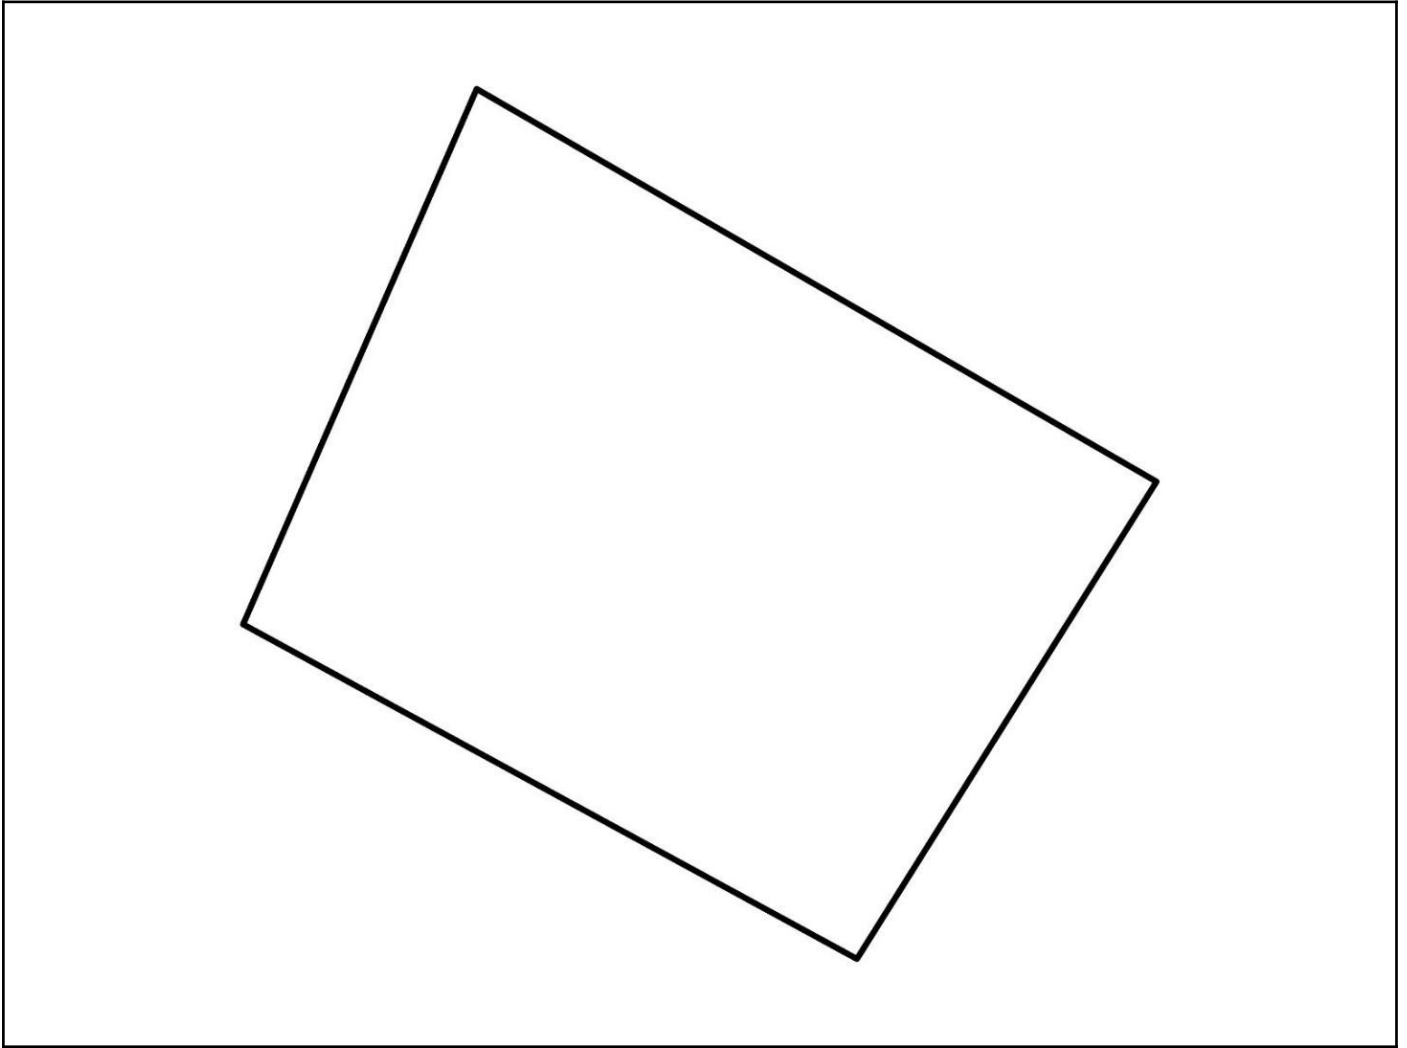
Plan 2.1: Tuinhuis plan

- 0 Asbestmaterialen
- 0 Beperkingen
- 0 Uitsluitingen
- 0 Roerende goederen
- 0 Puin, steenslag, (water)bodem
- 0 Adviezen
- 0 Geen asbest
