Asbestinventarisatetest

Edingseweg 419, 9500 Geraardsbergen

Attestnummer : 20231207-000190.000

Uitgegeven op : 07.12.2023

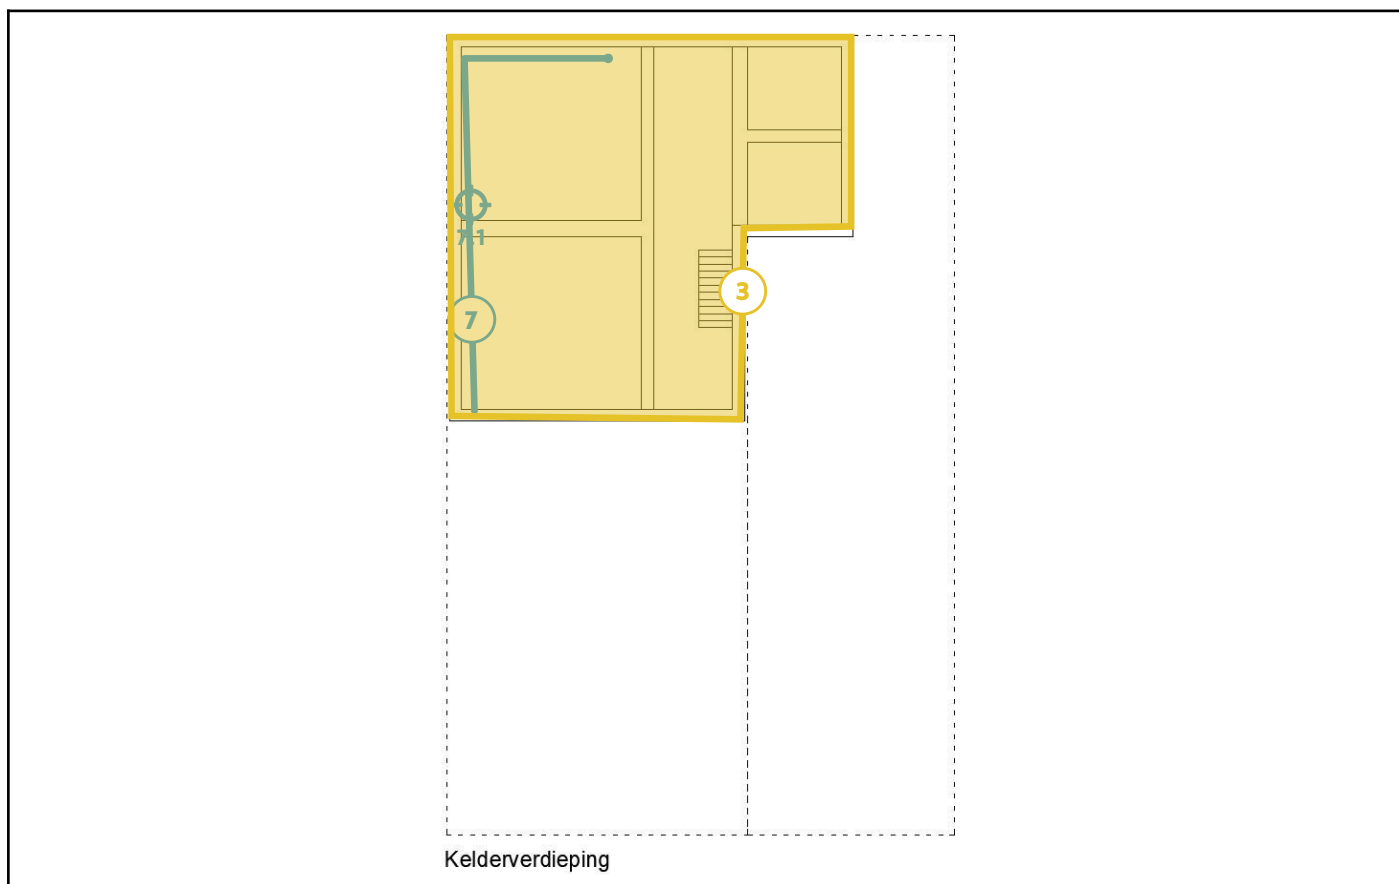
Plan 1.1: Kelderverdieping

Beschrijving	Type	Actie
3. Schakelaars / stopcontacten	Asbestmateriaal	Zorgvuldig beheren
7. Touw rond chauffagebuizen	Geen asbest	-
7.1 Code: M4	Puntmonster	-

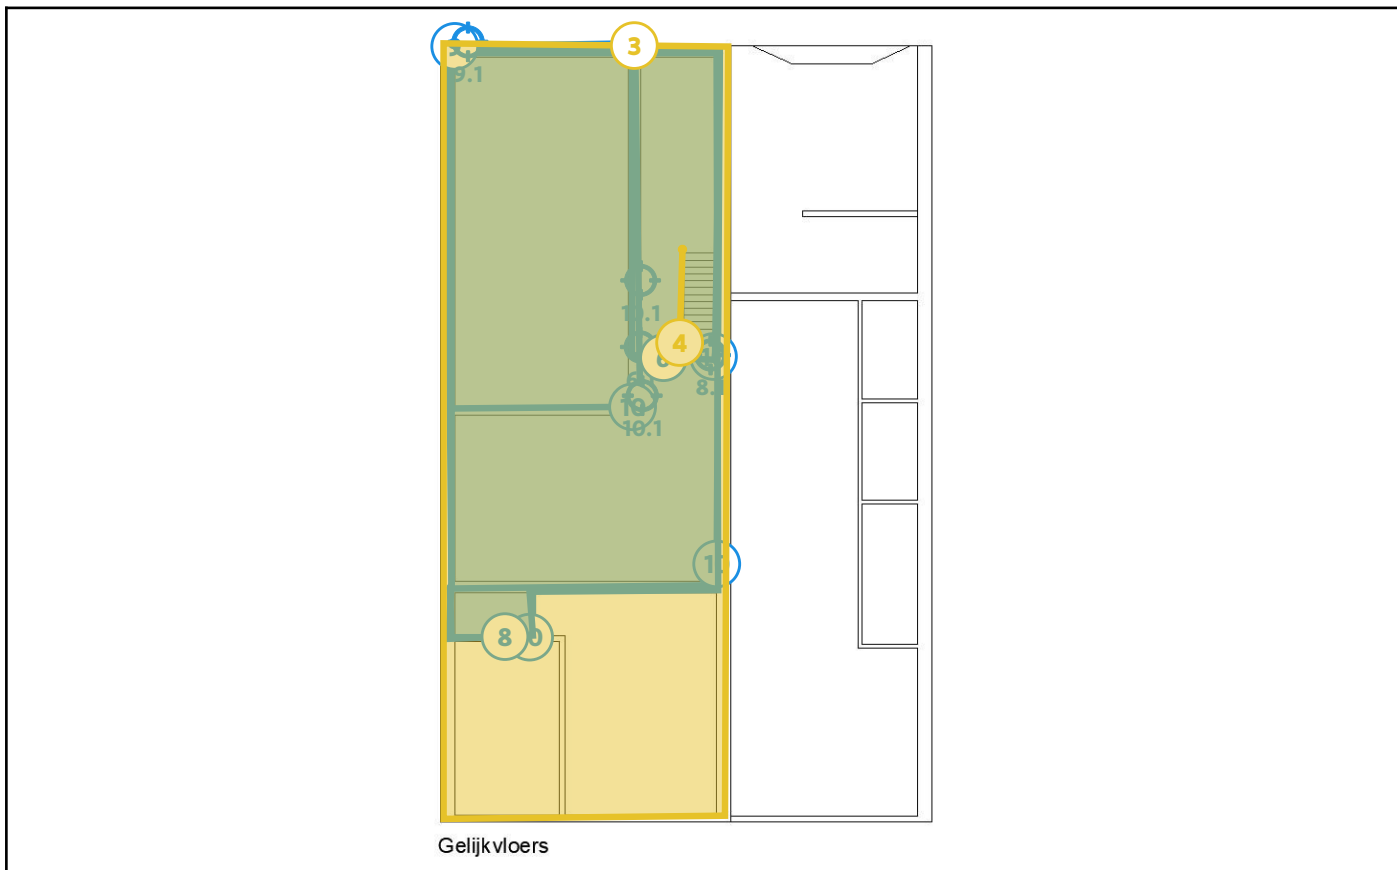
Plan 1.2: Gelijkvloers

Beschrijving	Type	Actie
3. Schakelaars / stopcontacten	Asbestmateriaal	Zorgvuldig beheren
4. valse wand aan trap kelder	Asbestmateriaal	Zorgvuldig beheren
6. Muurtegel	Geen asbest	-
6.1 Code: M5	Puntmonster	-
8. Pleisterwerk - Plafond	Geen asbest	-
8.1 Code: M2	Mengmonster	-
9. Mastiek ramen enkel glas	Geen asbest	-
9.1 Code: M3	Puntmonster	-
10. Pleisterwerk - Muren	Geen asbest	-

10.1 Code: M1	Mengmonster	-
---------------	-------------	---

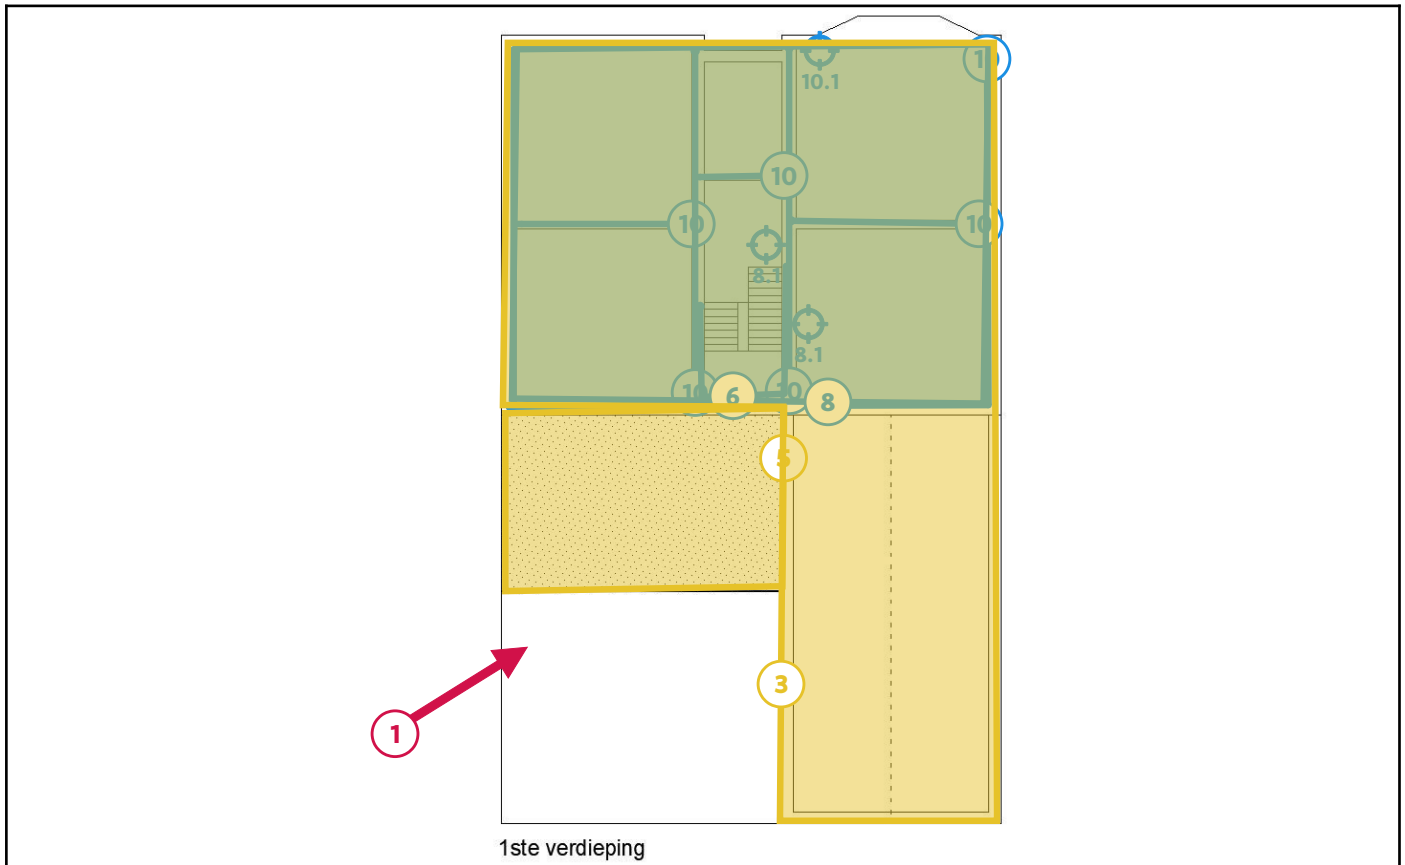
Plan 1.3: 1ste verdieping

Beschrijving	Type	Actie
1. Schoorsteenpijp	Asbestmateriaal	Dringend verwijderen
3. Schakelaars / stopcontacten	Asbestmateriaal	Zorgvuldig beheren
5. Roofing plat dak	Asbestmateriaal	Zorgvuldig beheren
6. Muurtegel	Geen asbest	-
8. Pleisterwerk - Plafond	Geen asbest	-
8.1 Code: M2	Mengmonster	-
10. Pleisterwerk - Muren	Geen asbest	-
10.1 Code: M1	Mengmonster	-

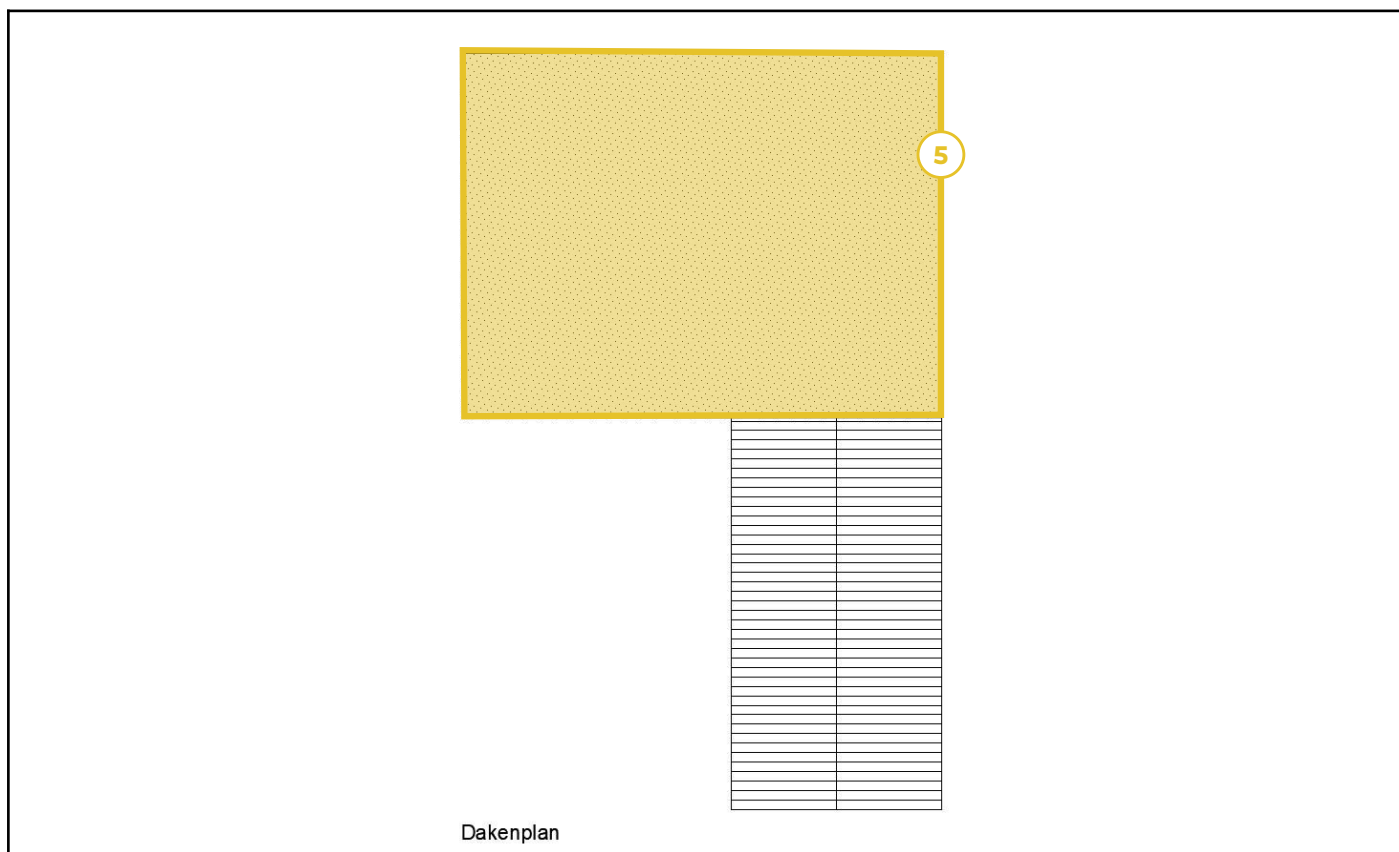
Plan 1.4: Dakenplan

Beschrijving	Type	Actie
5. Roofing plat dak	Asbestmateriaal	Zorgvuldig beheren

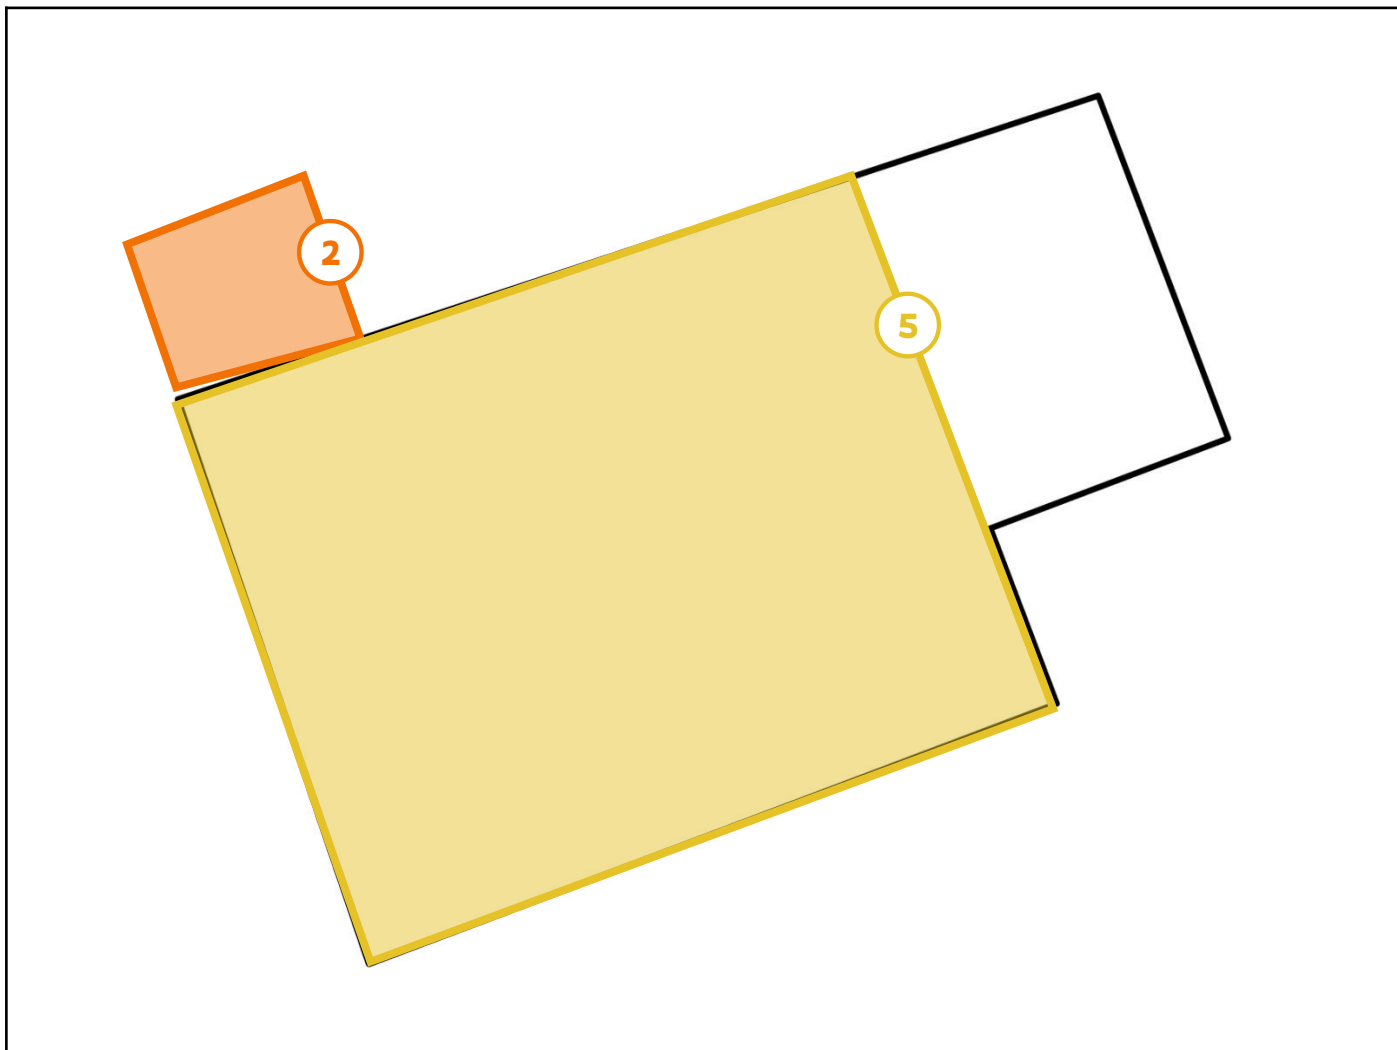
Plan 2.1: Bijgebouw plan

Beschrijving	Type	Actie
2. Golfplaten	Asbestmateriaal	Verwijderen
5. Roofing plat dak	Asbestmateriaal	Zorgvuldig beheren
