Asbestinventarisatetest

Edingseweg 421, 9500 Geraardsbergen

Attestnummer : 20231207-000141.000

Uitgegeven op : 07.12.2023

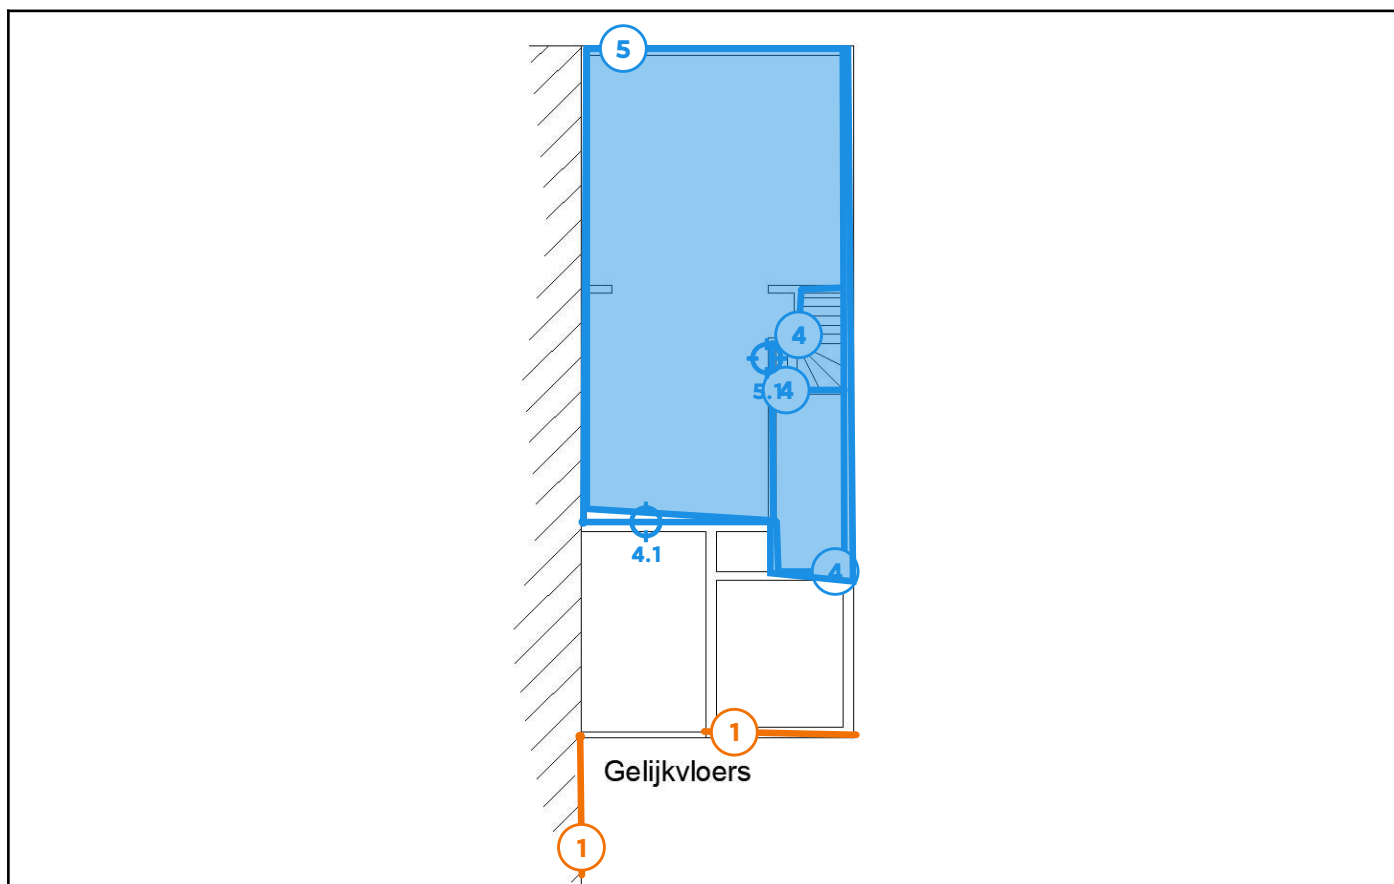
Plan 1.1: Gelijkvloers

Beschrijving	Type	Actie
1. Leien zijgevel	Asbestmateriaal	Verwijderen
4. Pleisterwerk - Muren	Geen asbest	-
4.1 Code: M1	Mengmonster	-
5. Pleisterwerk - Plafond	Geen asbest	-
5.1 Code: M2	Mengmonster	-

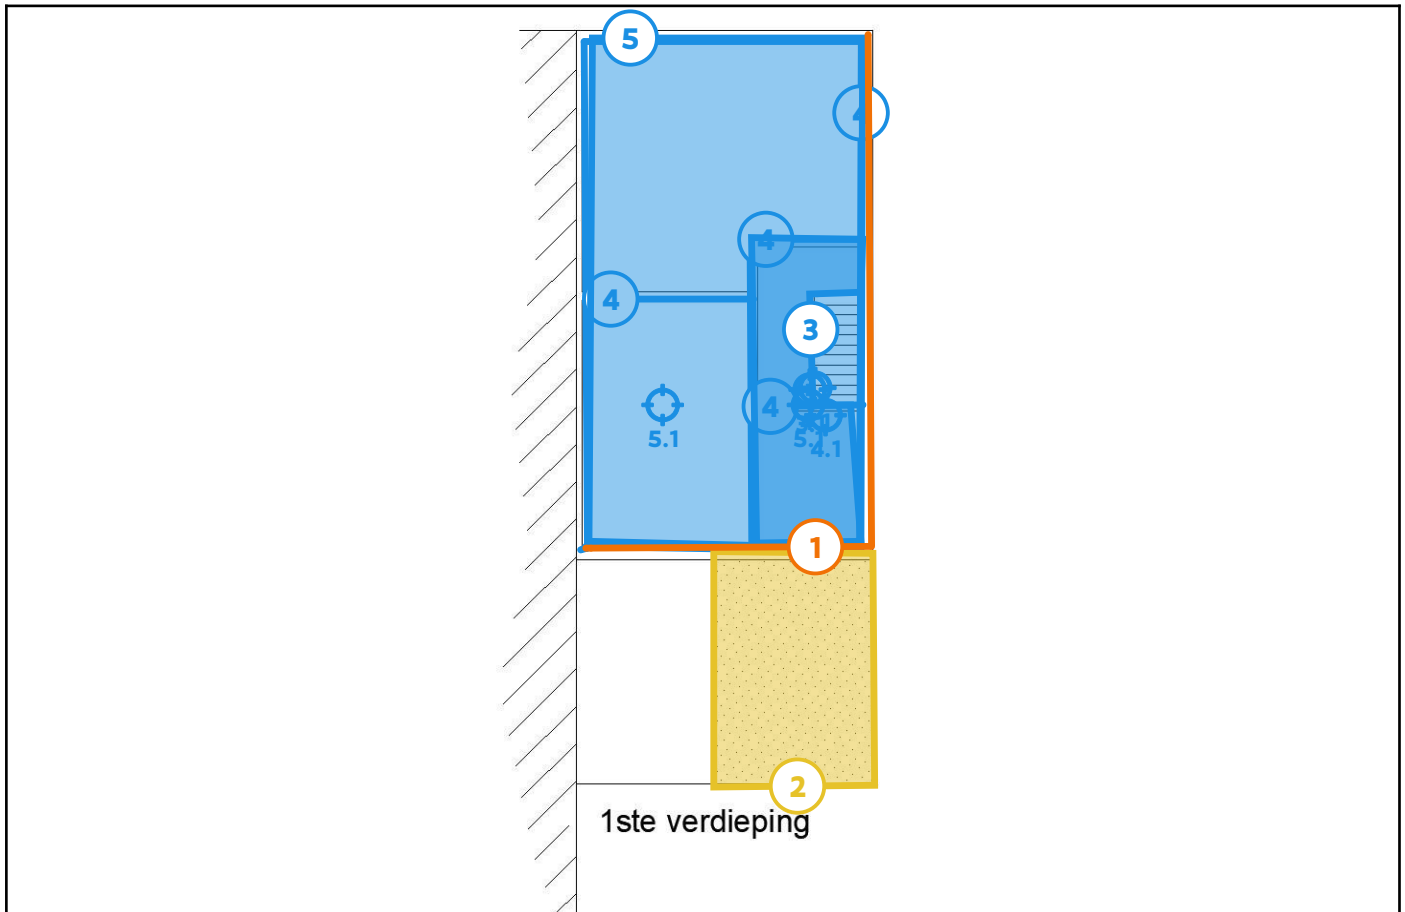
Plan 1.2: 1ste verdieping

Beschrijving	Type	Actie
1. Leien zijgevel	Asbestmateriaal	Verwijderen
2. Roofing plat dak	Asbestmateriaal	Zorgvuldig beheren
3. Vinyltegels - 1ste verdieping	Geen asbest	-
3.1 Code: M3	Puntmonster	-
4. Pleisterwerk - Muren	Geen asbest	-
4.1 Code: M1	Mengmonster	-
5. Pleisterwerk - Plafond	Geen asbest	-
5.1 Code: M2	Mengmonster	-

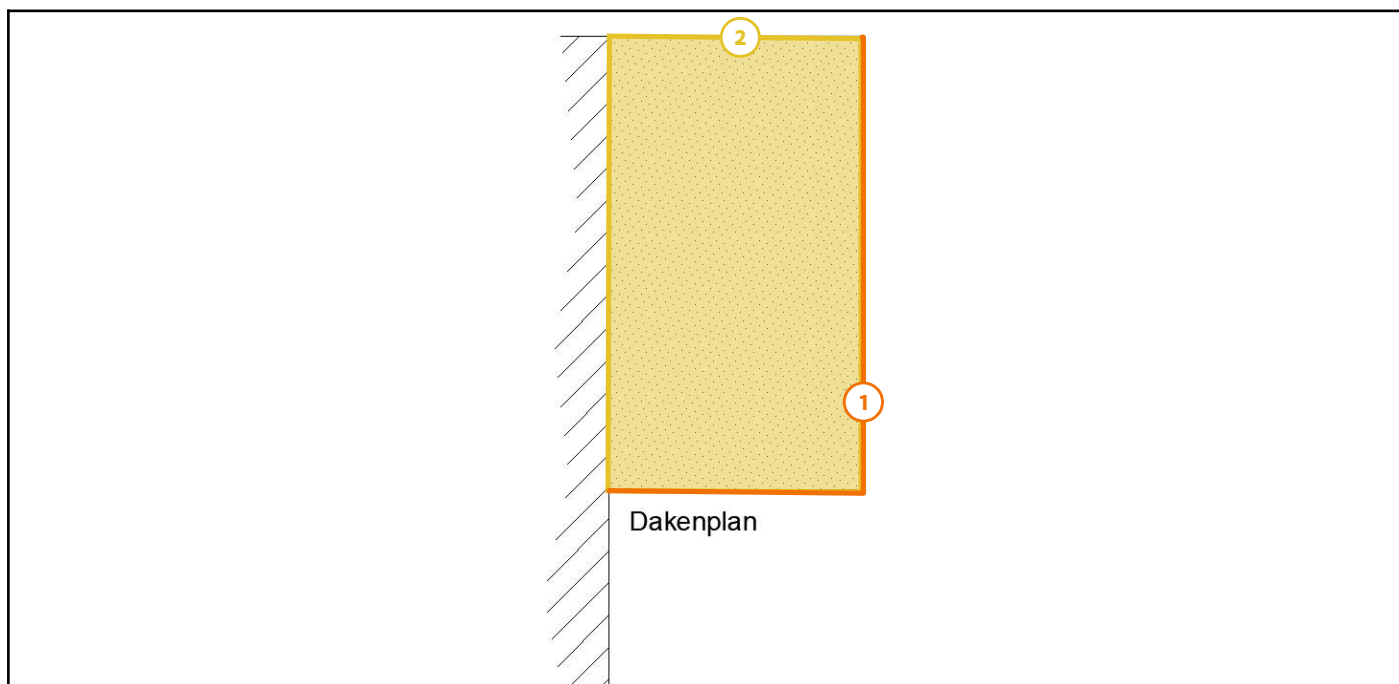
Plan 1.3: Dakenplan

Beschrijving	Type	Actie
1. Leien zijgevel	Asbestmateriaal	Verwijderen
2. Roofing plat dak	Asbestmateriaal	Zorgvuldig beheren
