Asbestinventarisatetest

Nachtegaallaan 20/3, 1731 Asse

Attestnummer : 20240725-000323.000

Uitgegeven op : 25.07.2024

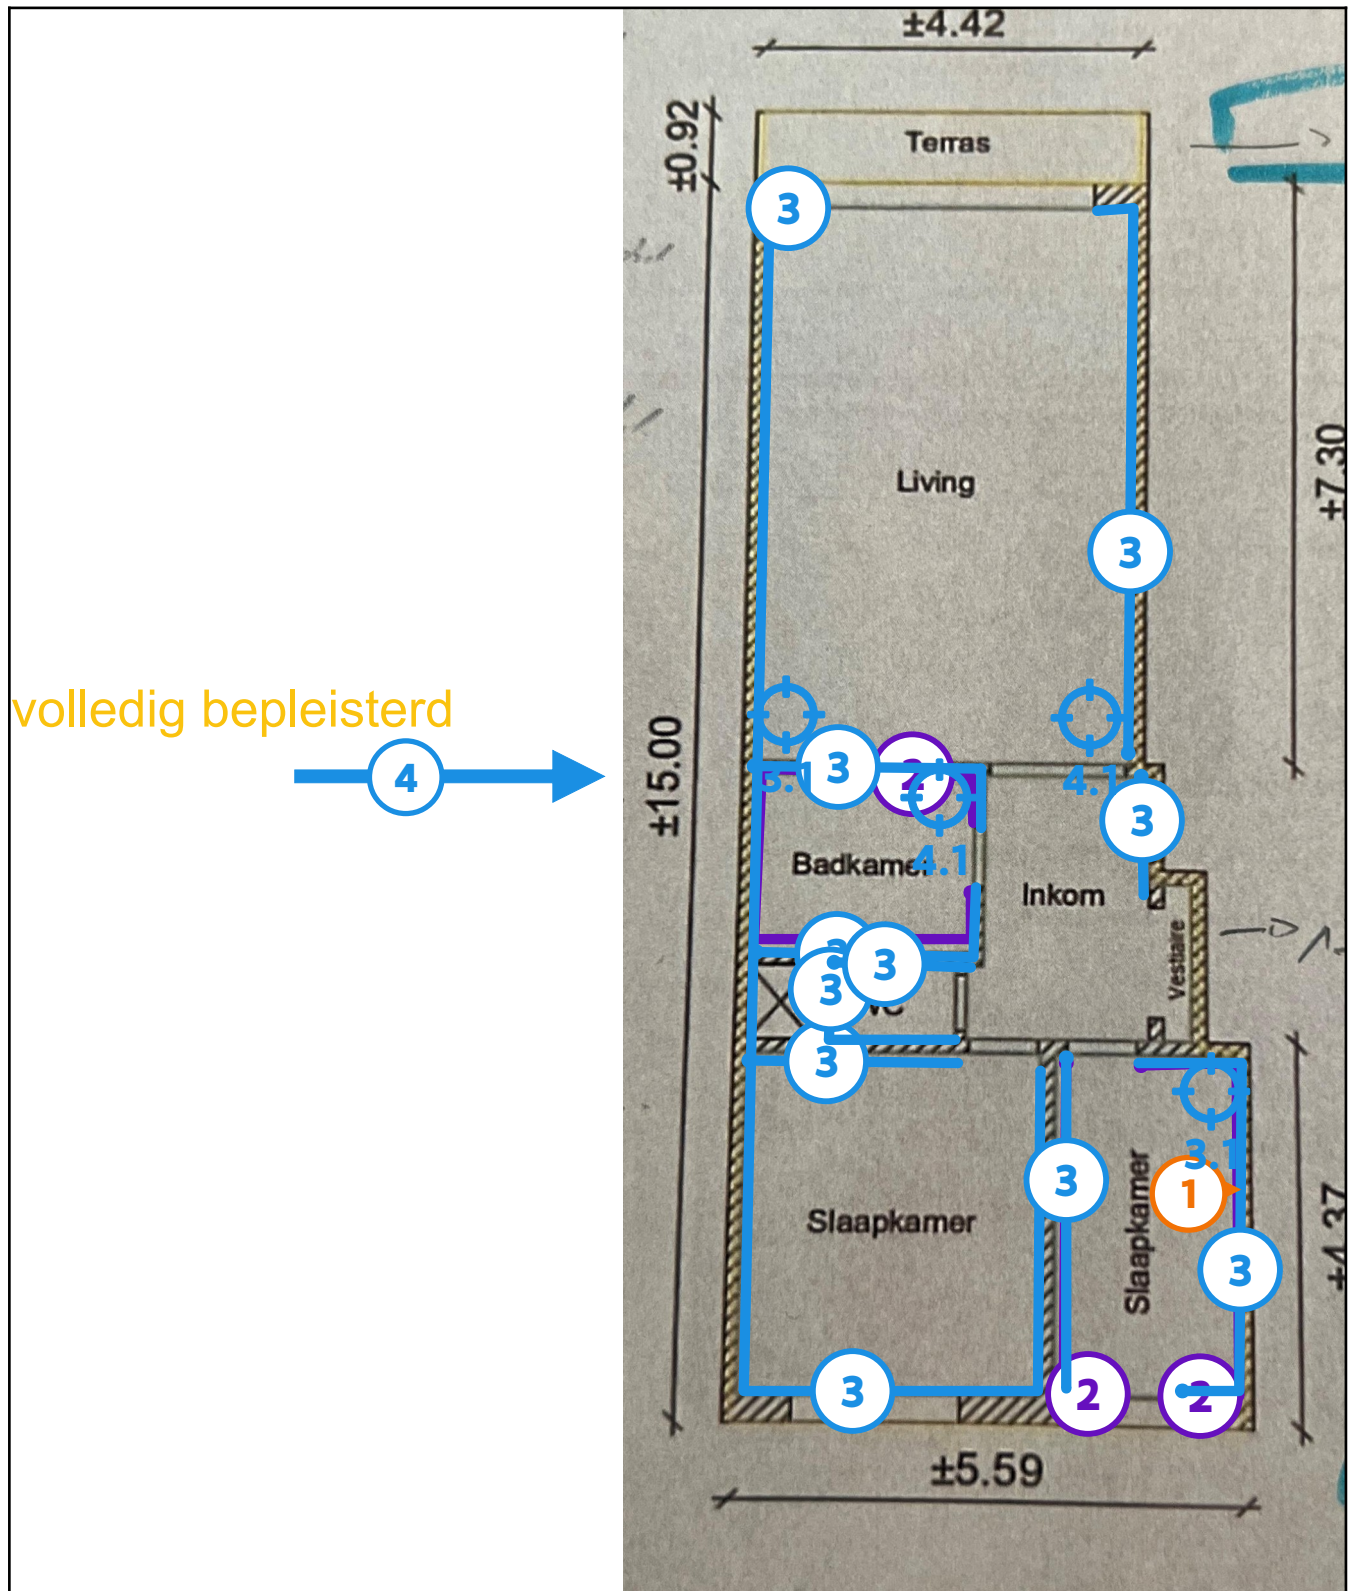
Plan 1.1: plan appartement

1. Dreunplaatje gootsteen keuken	Asbestmateriaal	Verwijderen
2. Tegellijm badkamer en keuken	Advies	-
3. Pleisterwerk muur	Geen asbest	-
3.1 Code: 001	Mengmonster	-
4. Pleisterwerk plafond	Geen asbest	-
4.1 Code: 002	Mengmonster	-
