# Asbestinventarisatetest

Wimpel 14, 2222 Heist-op-den-Berg

Attestnummer : 20240730-000128.000

Uitgegeven op : 30.07.2024

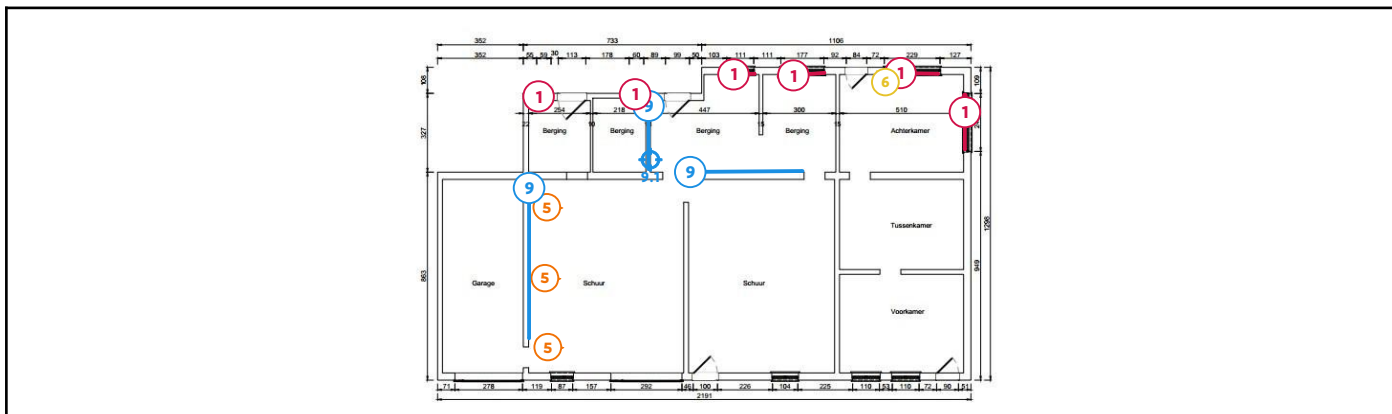
# Plan 1.1: 0

Beschrijving	Type	Actie
1. vensterbanken	Asbestmateriaal	Dringend verwijderen
5. verloren bekisting	Asbestmateriaal	Maatregelen nemen
6. Bakeliet	Asbestmateriaal	Zorgvuldig beheren
9. Pleisterwerk muren	Geen asbest	-
9.1 Code: MM1	Mengmonster	-

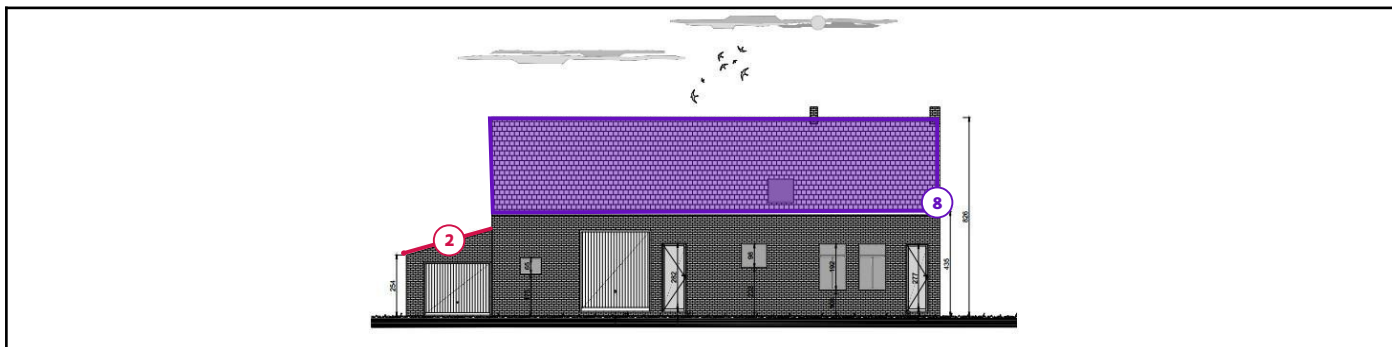
## Plan 1.3: VG

Beschrijving	Type	Actie
2. Golfplaten	Asbestmateriaal	Dringend verwijderen
8. dak woning	Advies	-

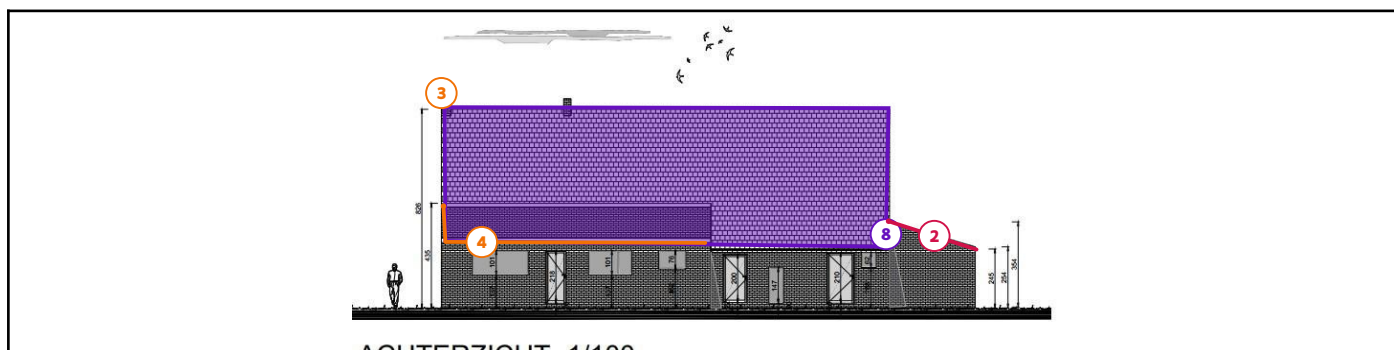
## Plan 1.4: AG

Beschrijving	Type	Actie
2. Golfplaten	Asbestmateriaal	Dringend verwijderen
3. Rookgaskanaal	Asbestmateriaal	Verwijderen
4. Dekstenen	Asbestmateriaal	Verwijderen
8. dak woning	Advies	-

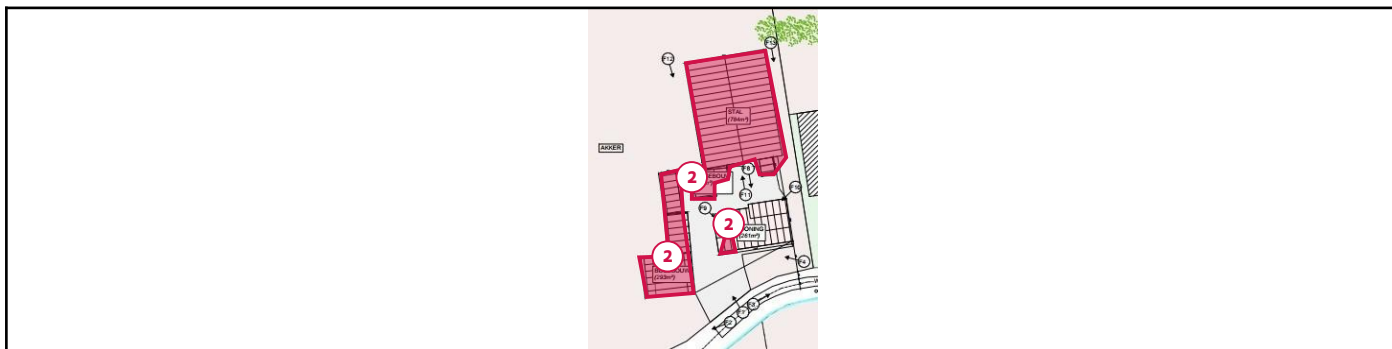
## Plan 2.1: inplanting

Beschrijving	Type	Actie
2. Golfplaten	Asbestmateriaal	Dringend verwijderen

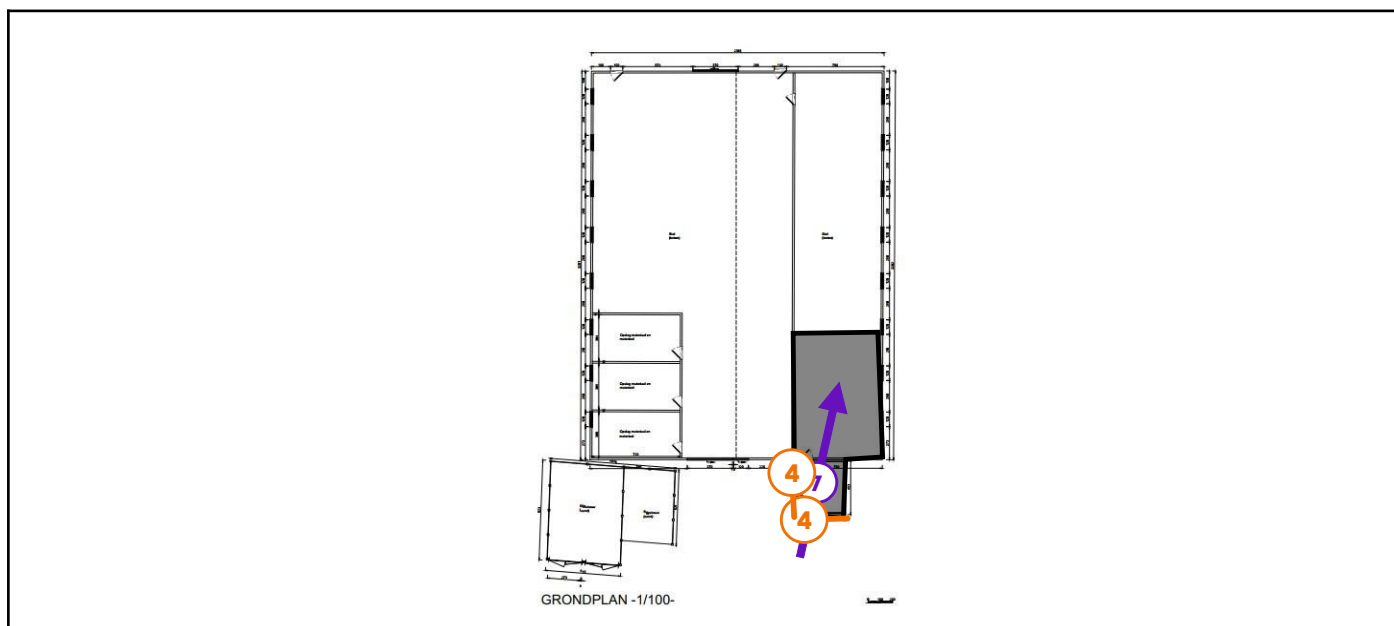
## Plan 3.1: groot bijgebouw

Beschrijving	Type	Actie
4. Dekstenen	Asbestmateriaal	<a href="#">Verwijderen</a>
7. tijdelijke woning	Advies	-
