Asbestinventarisatetest

Ferdinand Kinnenstraat 59B, 1950 Kraainem

Attestnummer : 20240801-000011.000

Uitgegeven op : 01.08.2024

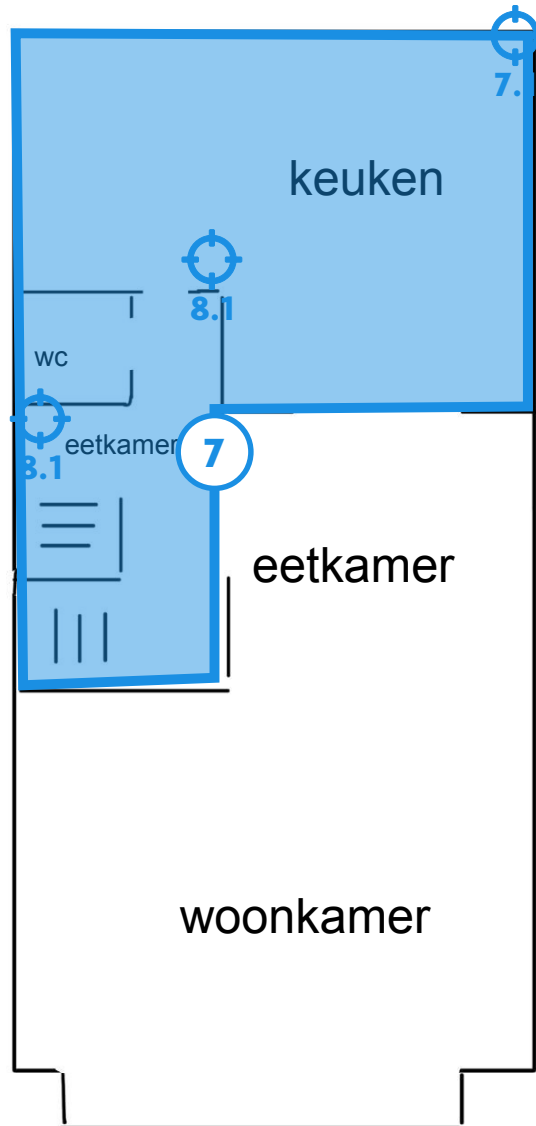
Plan 1.3: 1ste verdiep,

alle muren zijn bepleisterd

7. pleisterwerk muren	Geen asbest	-
7.1 Code: 24206/01	Mengmonster	-
8. pleisterwerk plafonds	Geen asbest	-
8.1 Code: 24206/02	Mengmonster	-

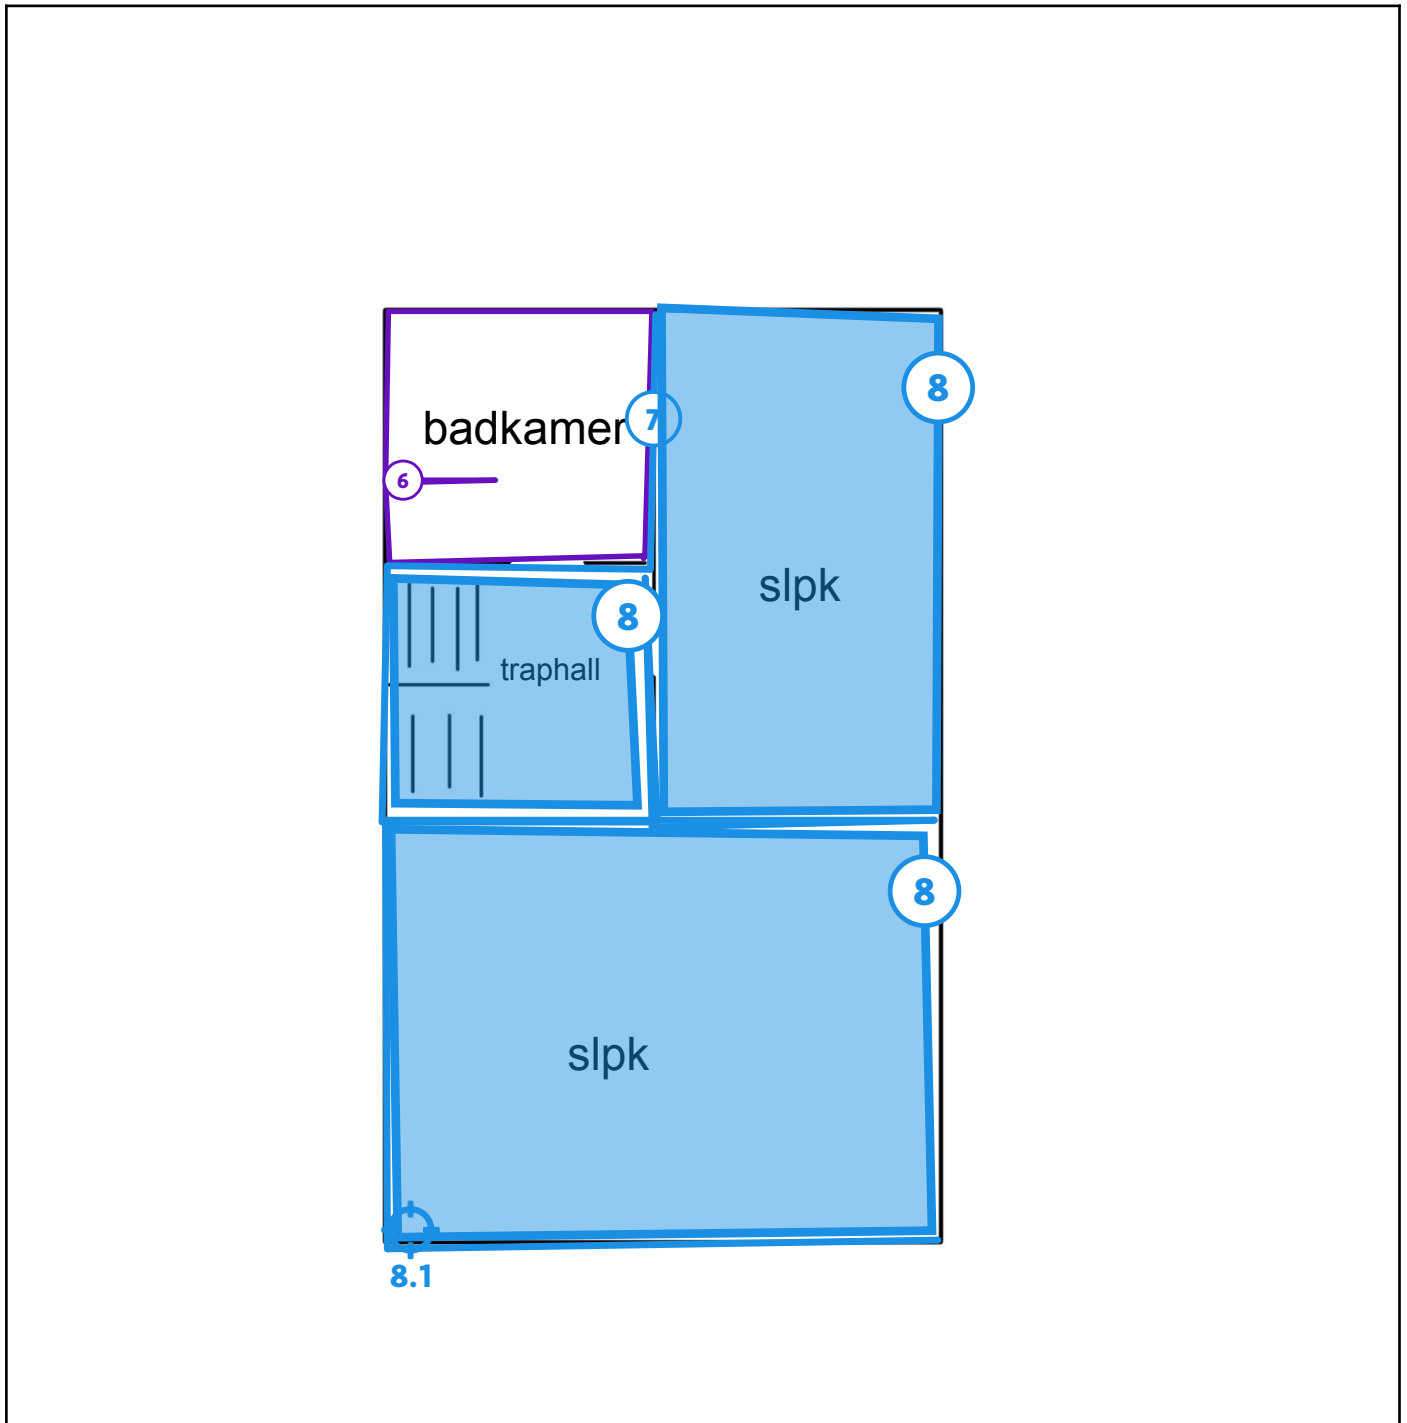
Plan 1.4: 2de verdiep

Beschrijving	Type	Actie
6. Betegeld / tegellijm	Advies	-
7. pleisterwerk muren	Geen asbest	-

8. pleisterwerk plafonds	Geen asbest	-
8.1 Code: 24206/02	Mengmonster	-
