# Asbestinventarisatetest

Leeuweriklaan 14, 9406 Ninove

Attestnummer : 20240829-000275.000

**Niet-asbestveilig**

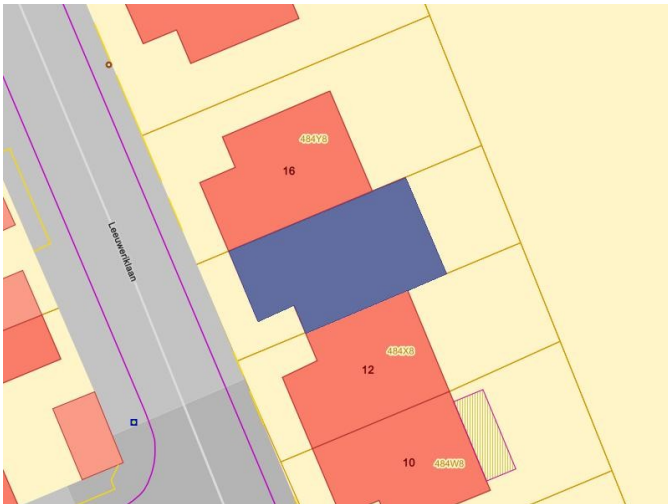
## Zone 1: Hoofdgebouw

Tijdens de inspectie vastgesteld:

### 5 Asbestmaterialen

3 Geen asbest

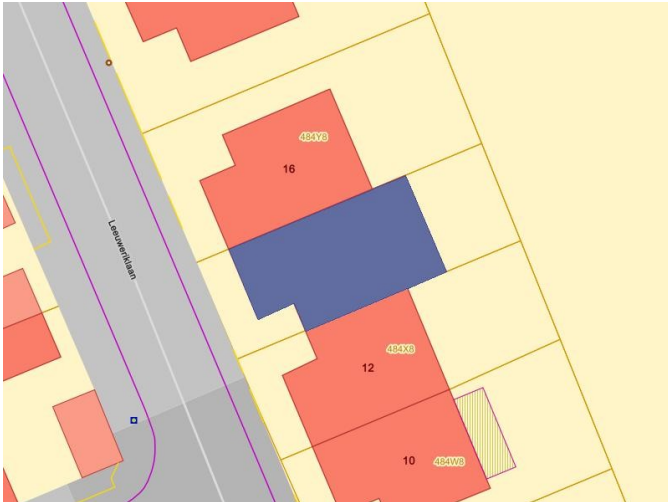
## Zone 2: Overig gebied

Tijdens de inspectie vastgesteld:

- 0 Asbestmaterialen
- 0 Roerende goederen
- 0 Puin, steenslag, (water)bodem
- 0 Geen asbest
