Asbestinventarisatetest

Stationsstraat 41, 9230 Wetteren

Attestnummer : 20240831-000048.000

Niet-asbestveilig

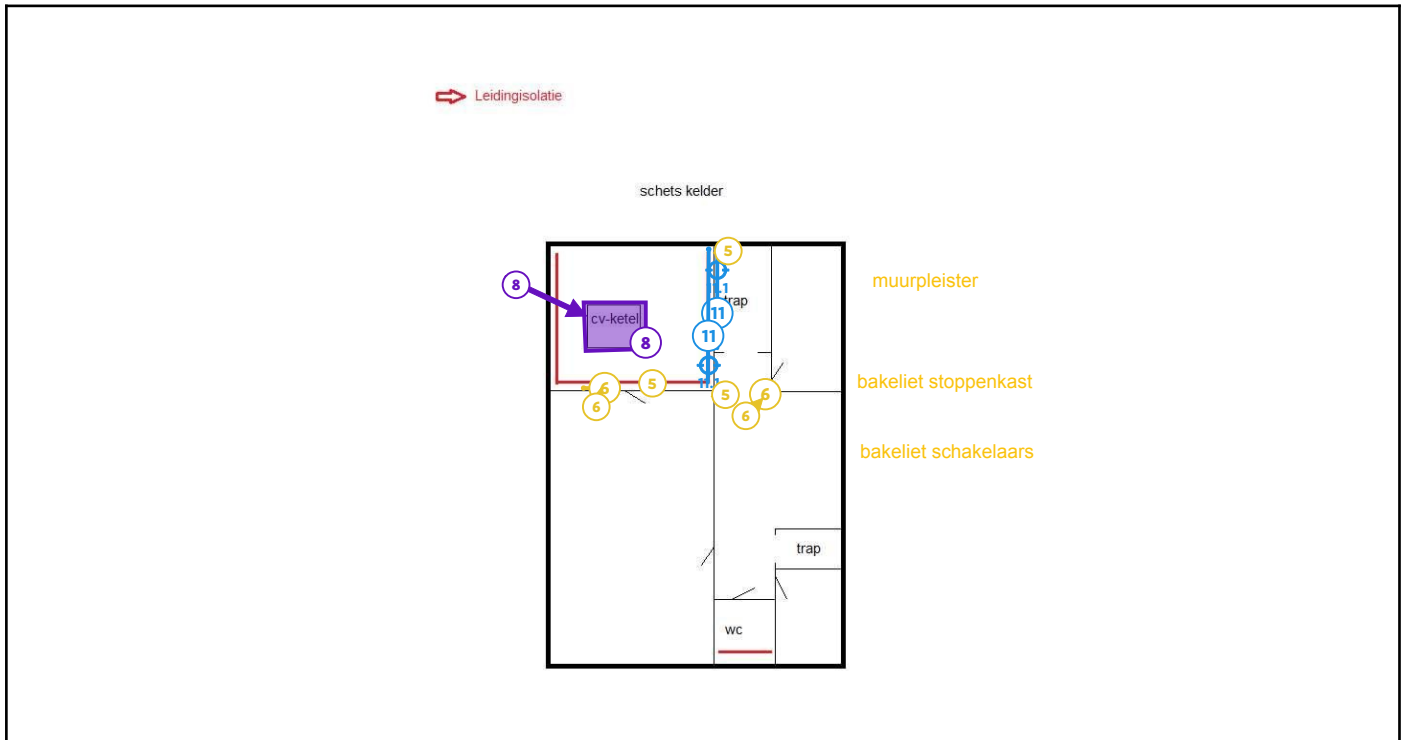
Plan 1.1: Schets kelder

Beschrijving	Type	Actie
5. bakeliet schakelaars en stopcontacten	Asbestmateriaal	Zorgvuldig beheren
6. bakeliet elektrische instalatie	Asbestmateriaal	Zorgvuldig beheren
8. cv-ketel	Advies	-
11. muurpleister	Geen asbest	-
11.1 Code: 001	Mengmonster	-

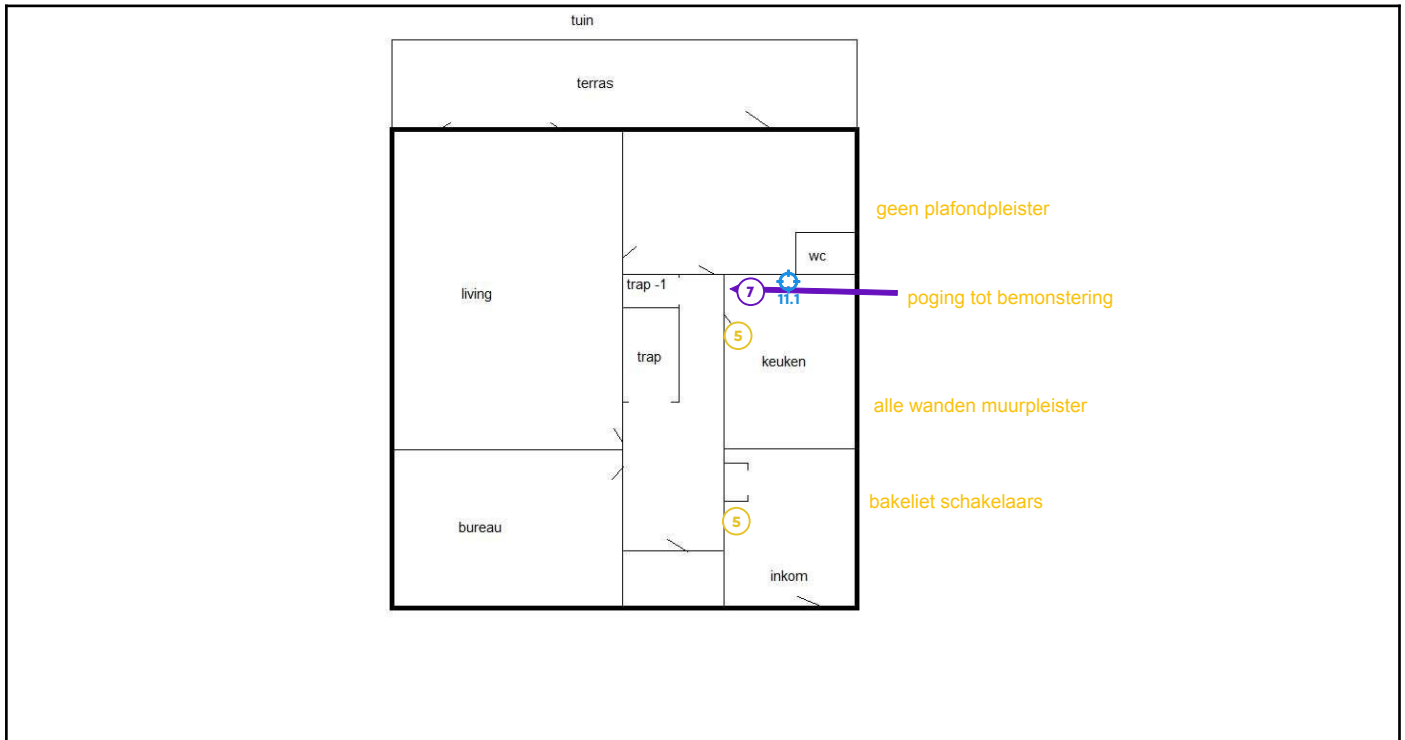
Plan 1.2: Schets woning glv

Beschrijving	Type	Actie
5. bakeliet schakelaars en stopcontacten	Asbestmateriaal	Zorgvuldig beheren
7. plafonds	Advies	-
11. muurpleister	Geen asbest	-
11.1 Code: 001	Mengmonster	-

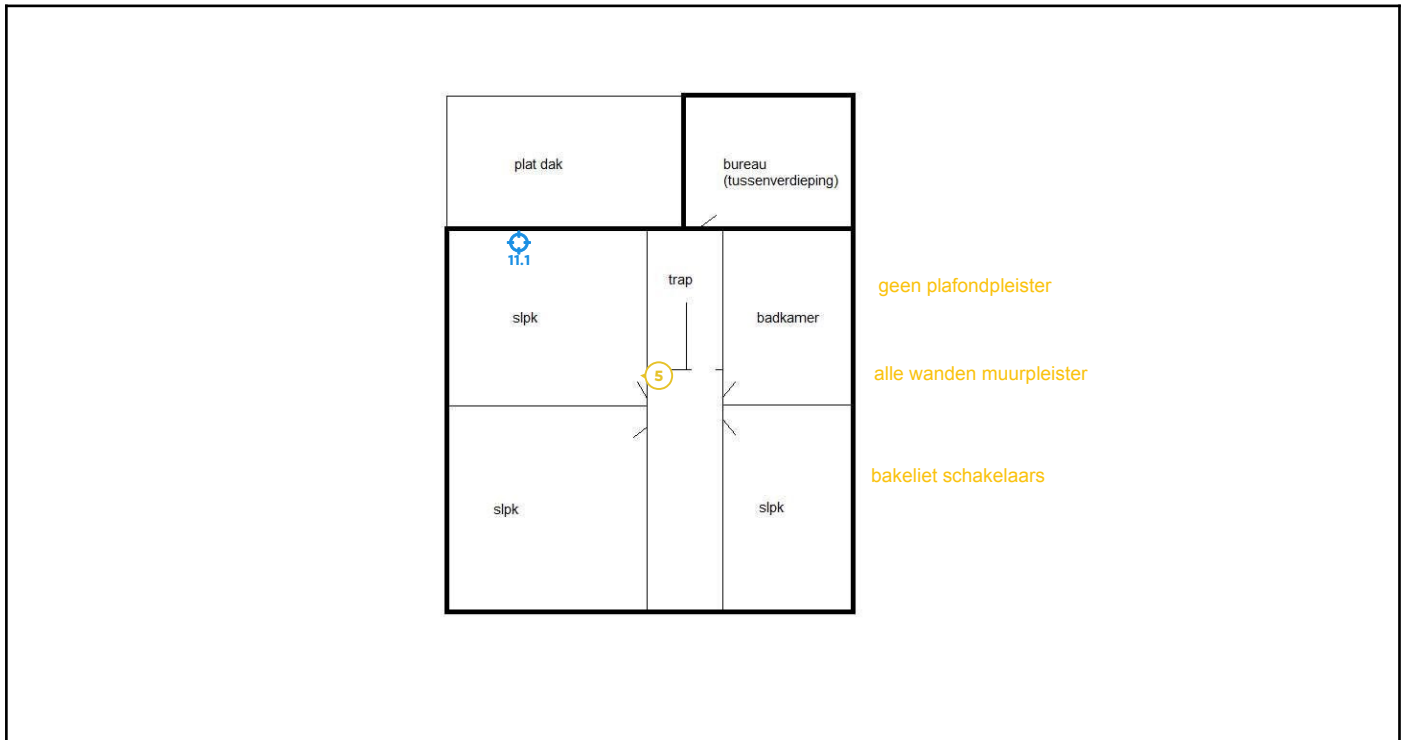
Plan 1.3: Schets woning +1

Beschrijving	Type	Actie
5. bakeliet schakelaars en stopcontacten	Asbestmateriaal	Zorgvuldig beheren
7. plafonds	Advies	-
11. muurpleister	Geen asbest	-
11.1 Code: 001	Mengmonster	-

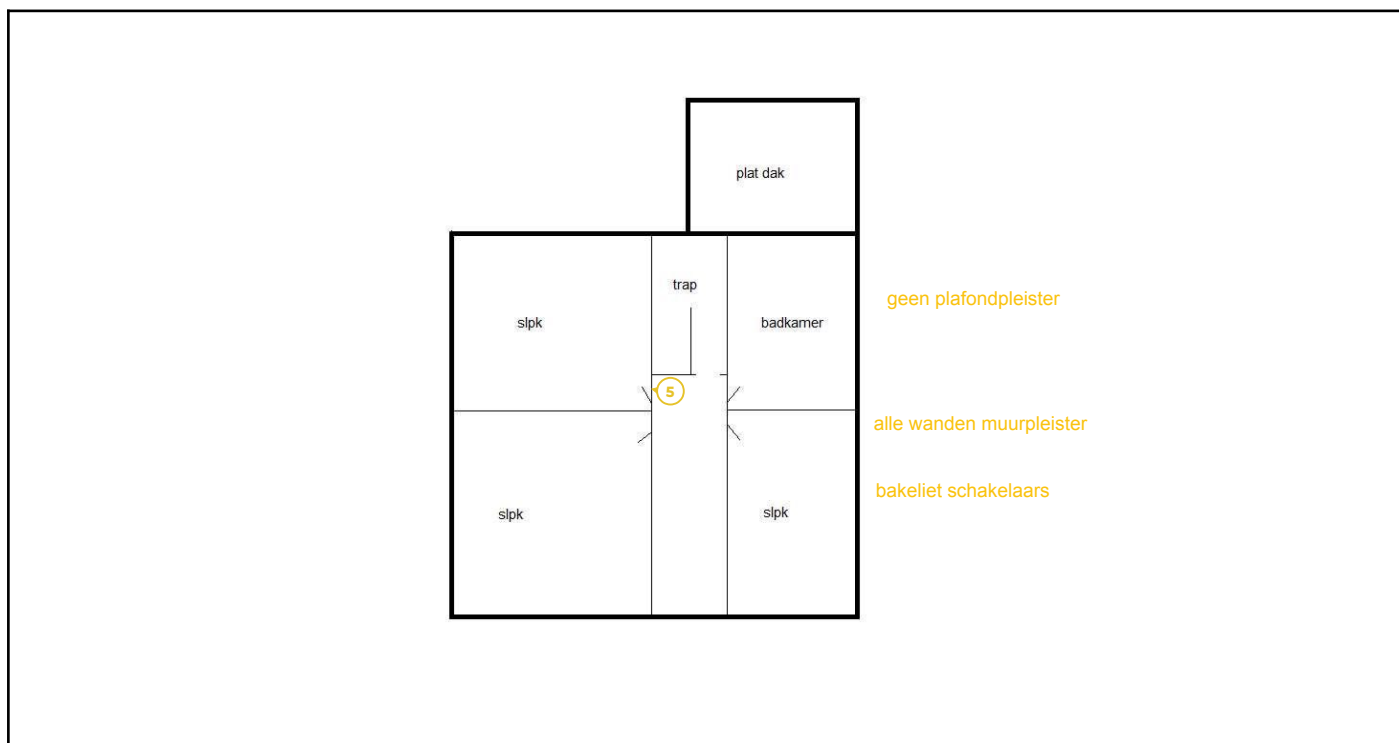
Plan 1.4: Schets woning +2

Beschrijving	Type	Actie
5. bakeliet schakelaars en stopcontacten	Asbestmateriaal	Zorgvuldig beheren
7. plafonds	Advies	-
11. muurpleister	Geen asbest	-

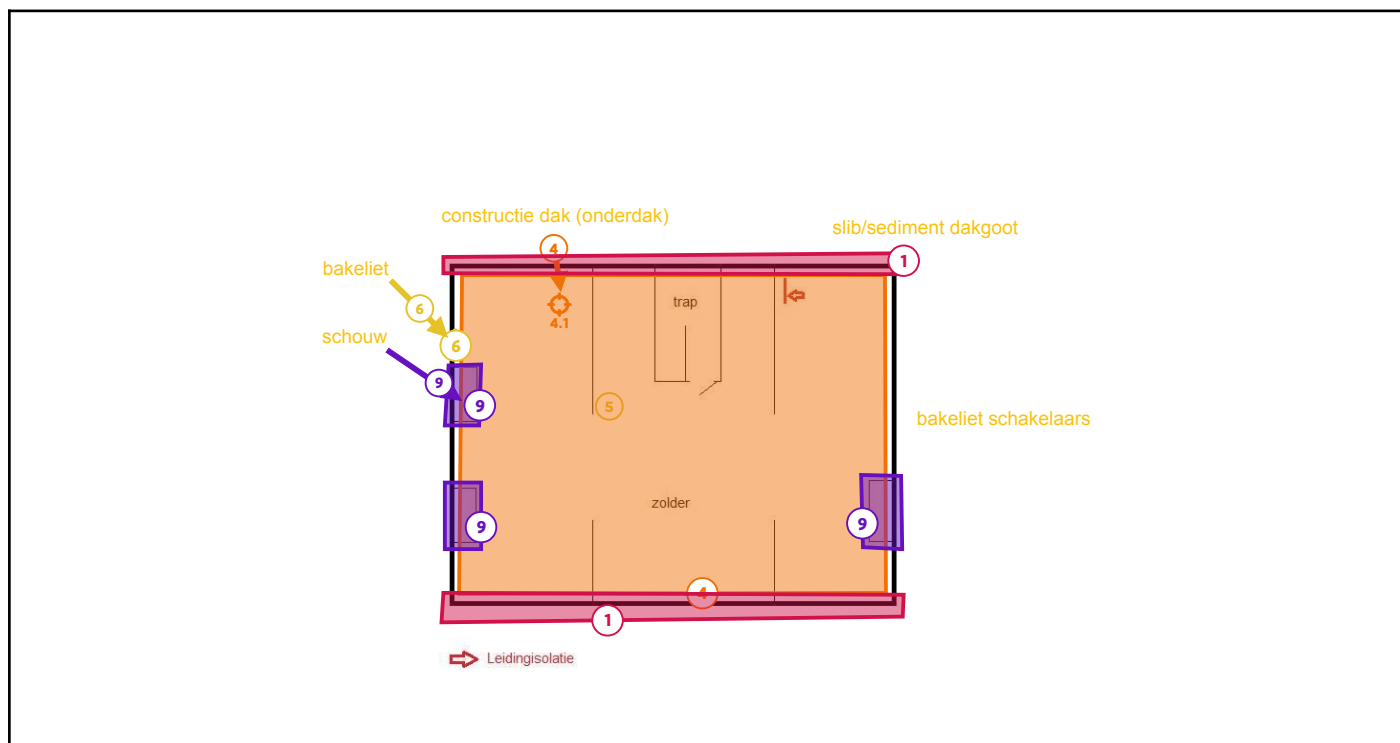
Plan 1.5: Schets zolder

Beschrijving	Type	Actie
1. slib/sediment dakgoot	Asbestmateriaal	Dringend verwijderen
4. constructie dak (onderdak)	Asbestmateriaal	Maatregelen nemen
4.1 Code: 002	Puntmonster	-
5. bakeliet schakelaars en stopcontacten	Asbestmateriaal	Zorgvuldig beheren
6. bakeliet elektrische instalatie	Asbestmateriaal	Zorgvuldig beheren
9. schouwen	Advies	-

- Eenvoudige handelingen: mag via doe-het-zelf of door werknemer(s) met opleidingsattest eenvoudige handelingen
Het slib kan voorzichtig uitgeschept worden worden, extra te bevochtigen om stof te voorkomen + dragen van de nodige beschermingsmiddelen (mondmasker ffp3, handschoenen, tyvec). Verpakken in plastic folie en afvoeren naar het containerpark. De dakgoot grondig reinigen met water of indien beschadigd ook verwijderen.

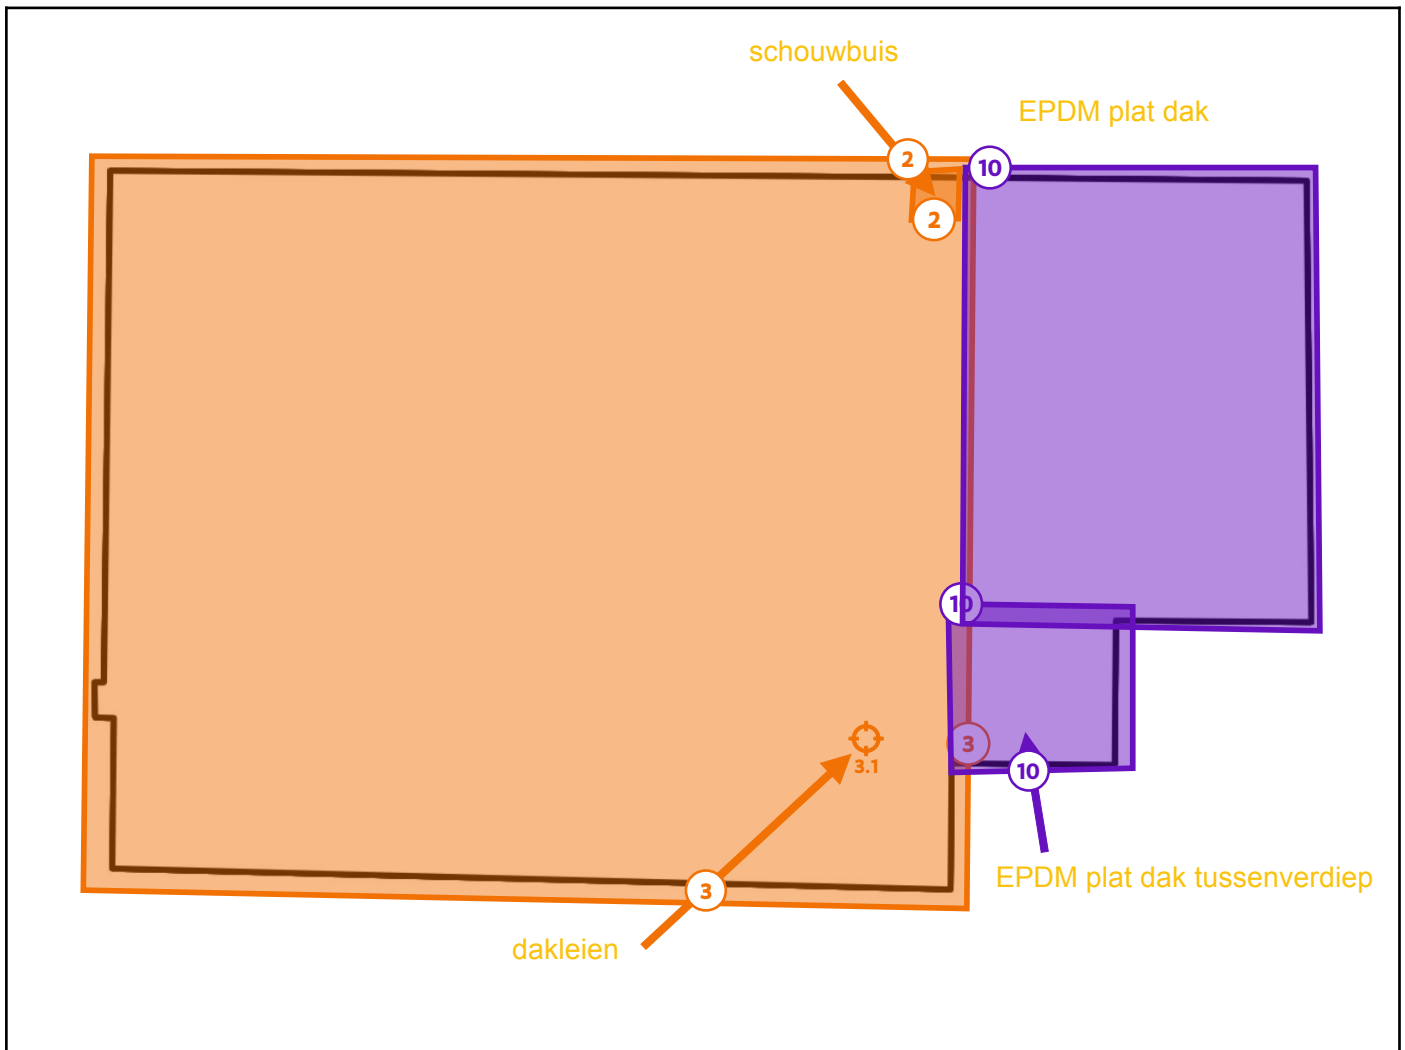
Plan 1.6: Woning plan

Beschrijving	Type	Actie
2. schouwbus	Asbestmateriaal	Verwijderen
3. dakleien	Asbestmateriaal	Verwijderen
3.1 Code: 003	Puntmonster	-
10. EPDM plat dak	Advies	-

- Eenvoudige handelingen: mag via doe-het-zelf of door werknemer(s) met opleidingsattest eenvoudige handelingen
De bus kan voorzichtig losgebeiteld worden, extra bevochtigen om stof te voorkomen + dragen van de nodige beschermingsmiddelen (mondmasker ffp3, handschoenen, tyvec) Bij de gemeente/containerpark afsluitzakken halen om dubbel in te pakken en af te voeren naar het containerpark als hechtgebonden asbestafval. Zie ook link Zie <https://ovam.vlaanderen.be/wie-mag-wat-verwijderen>

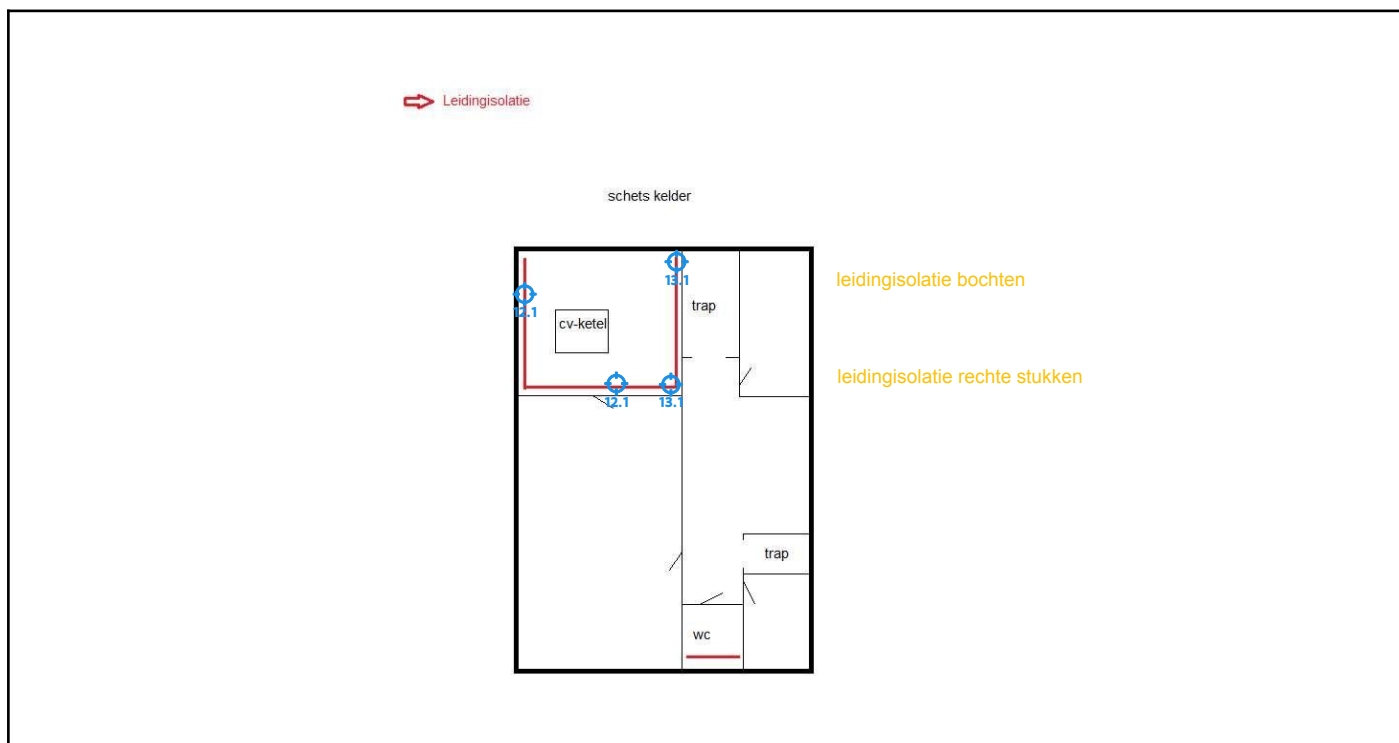
Plan 1.7: Schets kelder

Beschrijving	Type	Actie
12. leidingisolatie (rechte stukken)	Geen asbest	-
12.1 Code: 004	Mengmonster	-
13. leidingisolatie (bochten)	Geen asbest	-
13.1 Code: 005	Mengmonster	-

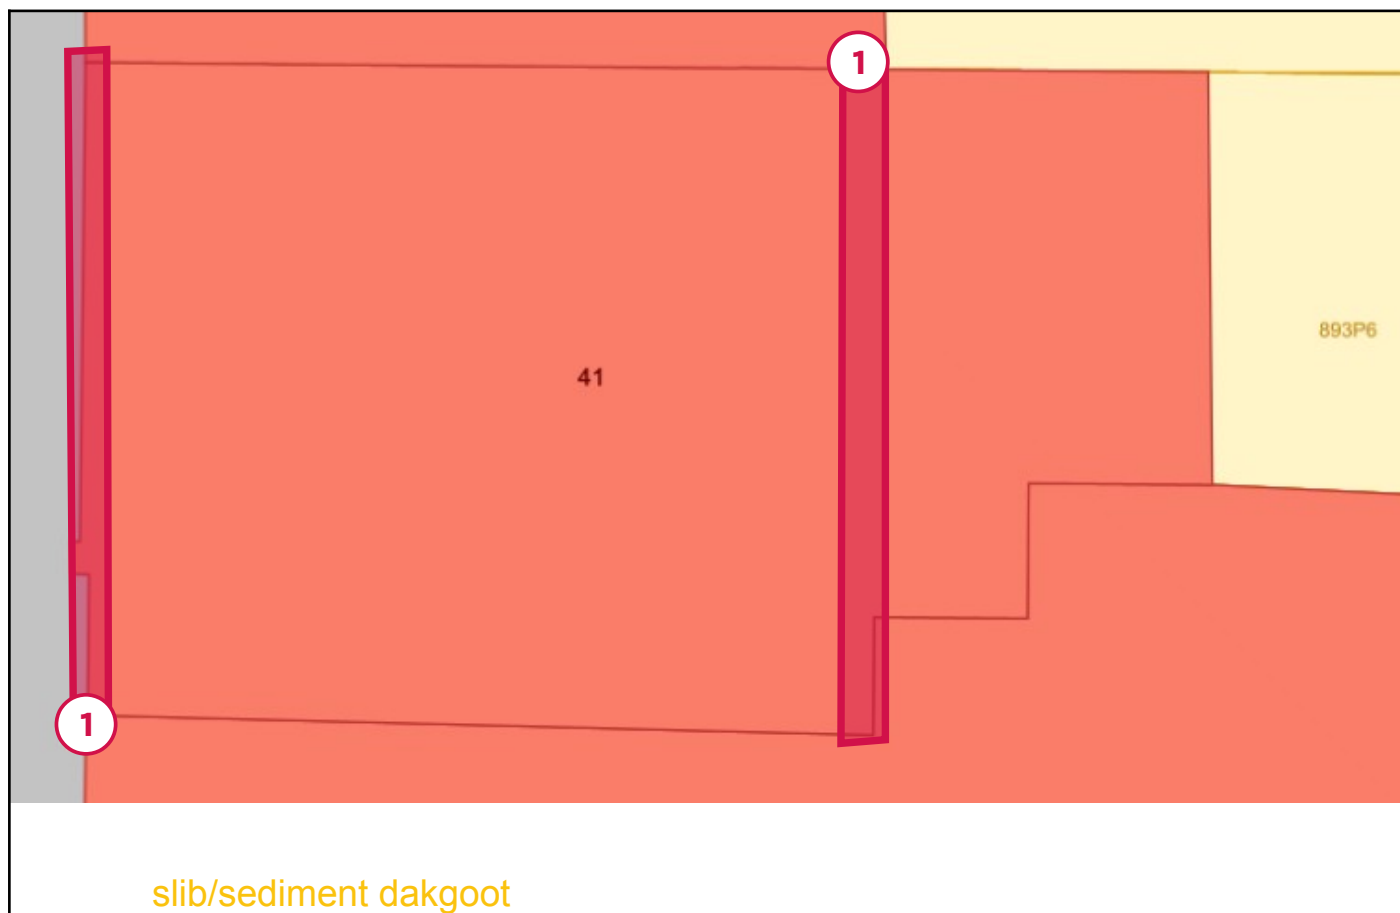
Plan 2.1: Vaststellingen buiten de constructies

Beschrijving	Type	Actie
1. slib/sediment dakgoot	Asbestmateriaal	Dringend verwijderen
