# Asbestinventarisatetest

Lierse steenweg 13/101, 2288 Grobbendonk

Attestnummer : **20240822-000108.000**

Uitgegeven op : **22.08.2024**

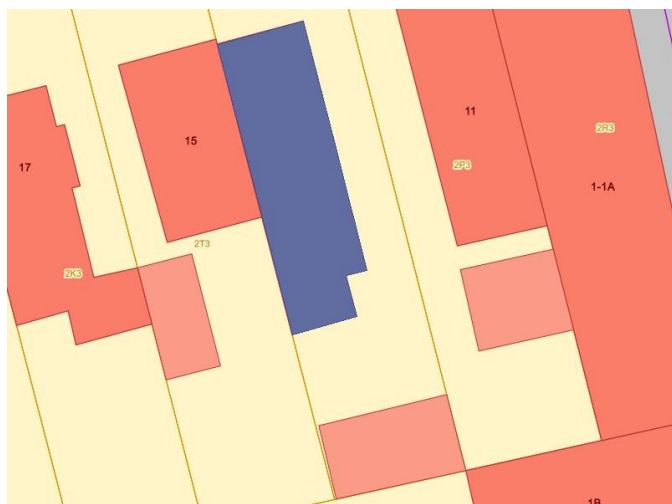
## Zone 1: Hoofdgebouw

- 0 Asbestmaterialen
- 0 Beperkingen
- 0 Uitsluitingen
- 0 Roerende goederen
- 0 Puin, steenslag, (water)bodem
- 3 Adviezen**
- 3 Geen asbest**

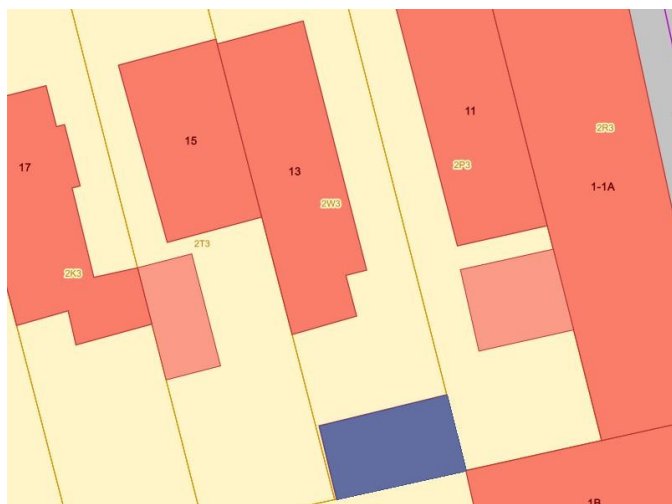
## Zone 2: Bijgebouw

- 0 Asbestmaterialen
- 0 Beperkingen
- 0 Uitsluitingen
- 0 Roerende goederen
- 0 Puin, steenslag, (water)bodem
- 1 Adviezen**
- 0 Geen asbest
