# Asbestinventarisatetest

Antwerpsesteenweg 205, 2350 Vosselaar

Attestnummer : 20230619-000437.000

Uitgegeven op : 19.06.2023

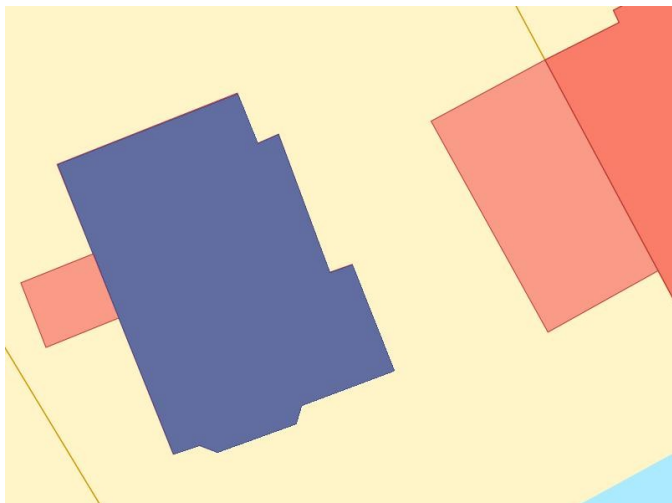
## Zone 1: Hoofdgebouw

- 4 Asbestmaterialen**
- 0 Beperkingen
- 0 Uitsluitingen
- 0 Roerende goederen
- 0 Puin, steenslag, (water)bodem
- 1 Adviezen**
- 3 Geen asbest**

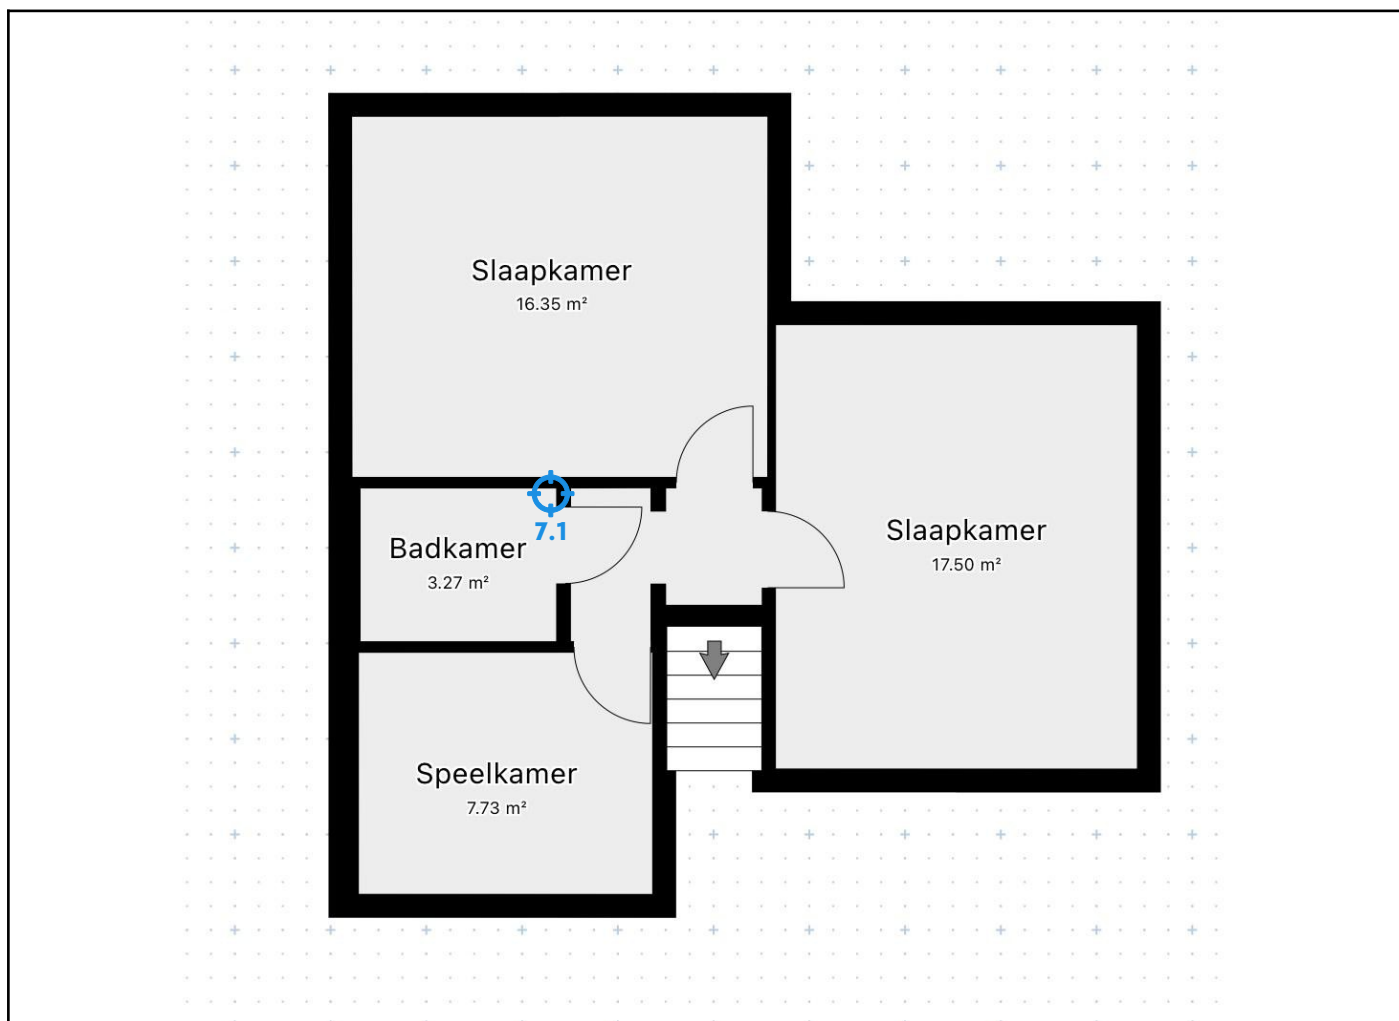
## Plan 1.2: verdiep 1 plan

Beschrijving	Type	Actie
7. Pleisterwerk binnenwand	Geen asbest	-
7.1 Code: 2-M1	Mengmonster	-

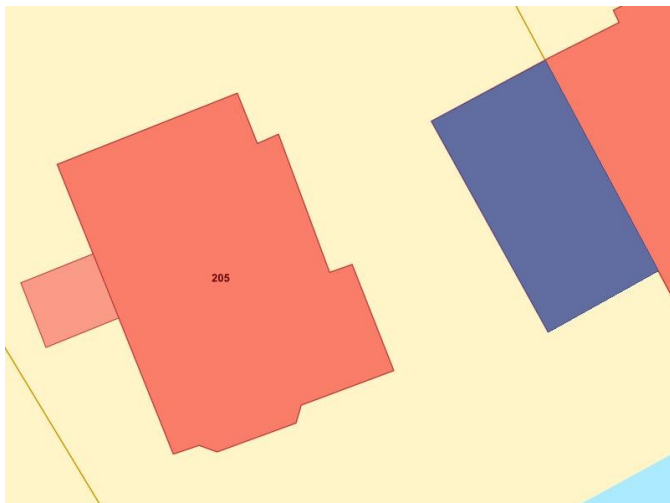
## Zone 2: Bijgebouw

- 1 Asbestmateriaal**
- 0 Beperking
- 0 Uitsluiting
- 0 Roerend goed
- 0 Puin, steenslag, (water)bodem
- 0 Advies
- 1 Geen asbest**

Beschrijving	Type	Actie
3. Mastiek	Asbestmateriaal	<a href="#">Verwijderen</a>
6. Roofing	Geen asbest	-
6.1 Code: 2-M100	Mengmonster	-

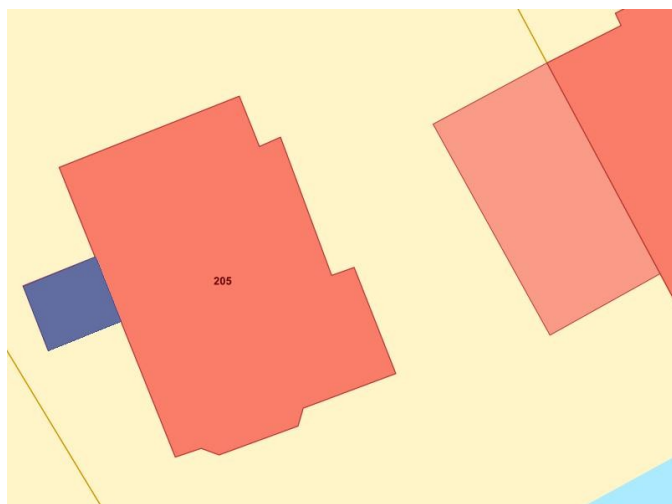
## Zone 3: Bijgebouw

- 0 Asbestmaterialen
- 0 Beperkingen
- 0 Uitsluitingen
- 0 Roerende goederen
- 0 Puin, steenslag, (water)bodem
- 0 Adviezen
- 0 Geen asbest
