Asbestinventarisatetest

Molenvest 13, 2200 Herentals

Attestnummer : 20230913-000453.000

Uitgegeven op : 13.09.2023

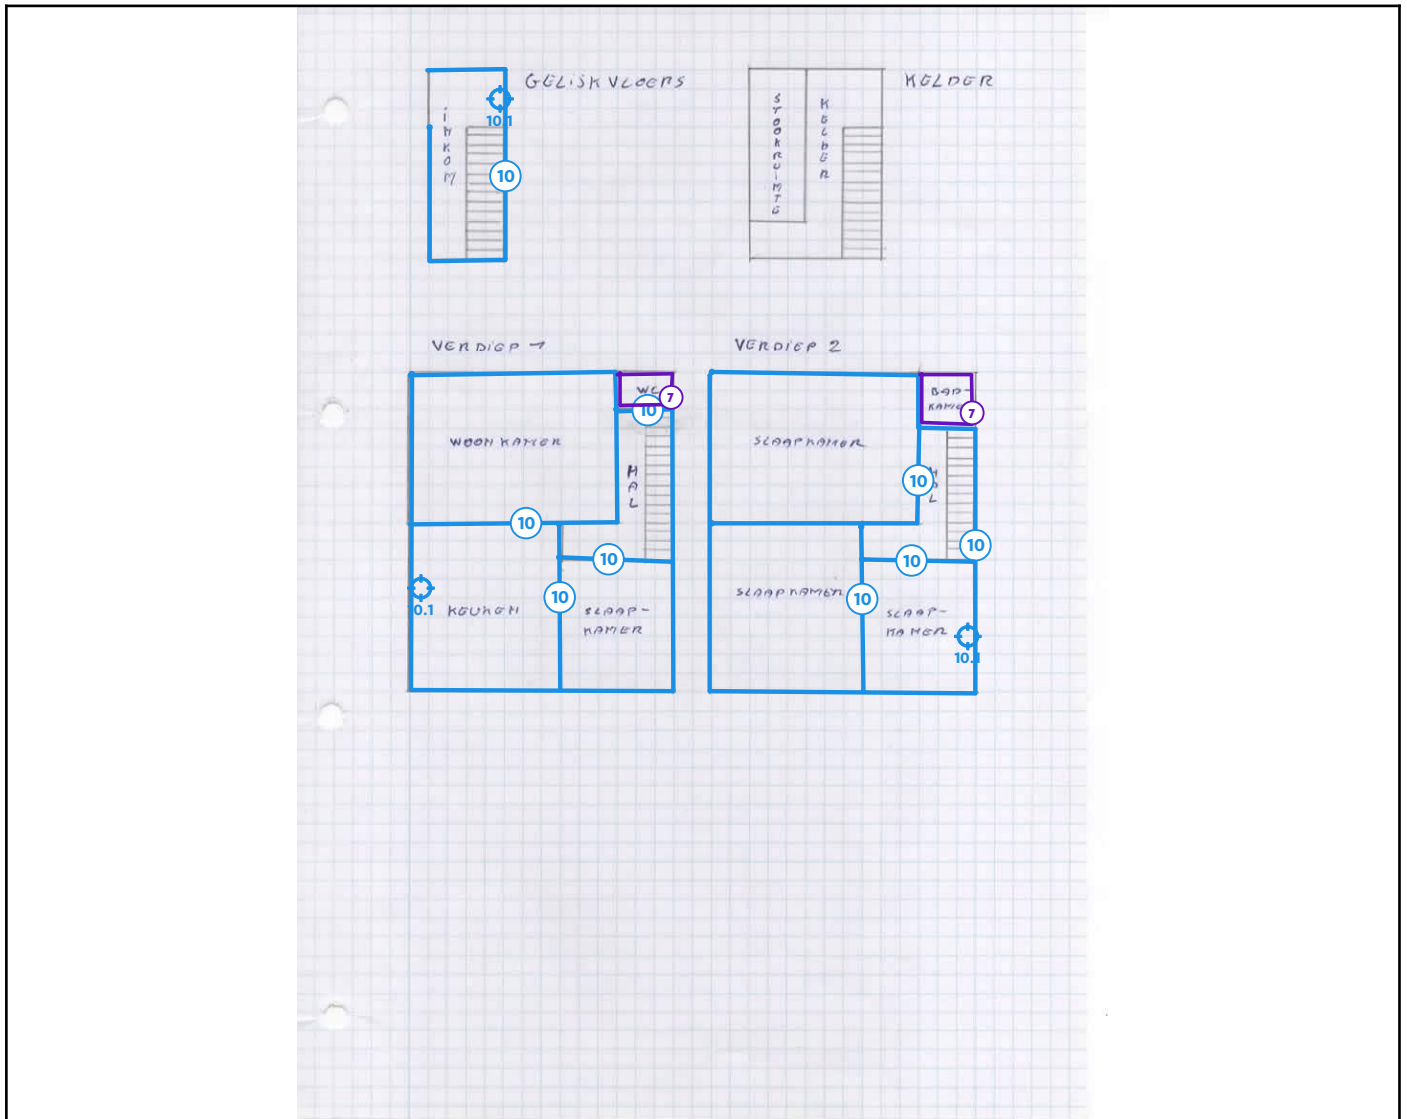
Plan 1.1: Grondplan

Beschrijving	Type	Actie
7. Tegellijm	Advies	-
10. Pleisterwerk muren	Geen asbest	-
10.1 Code: 1	Mengmonster	-

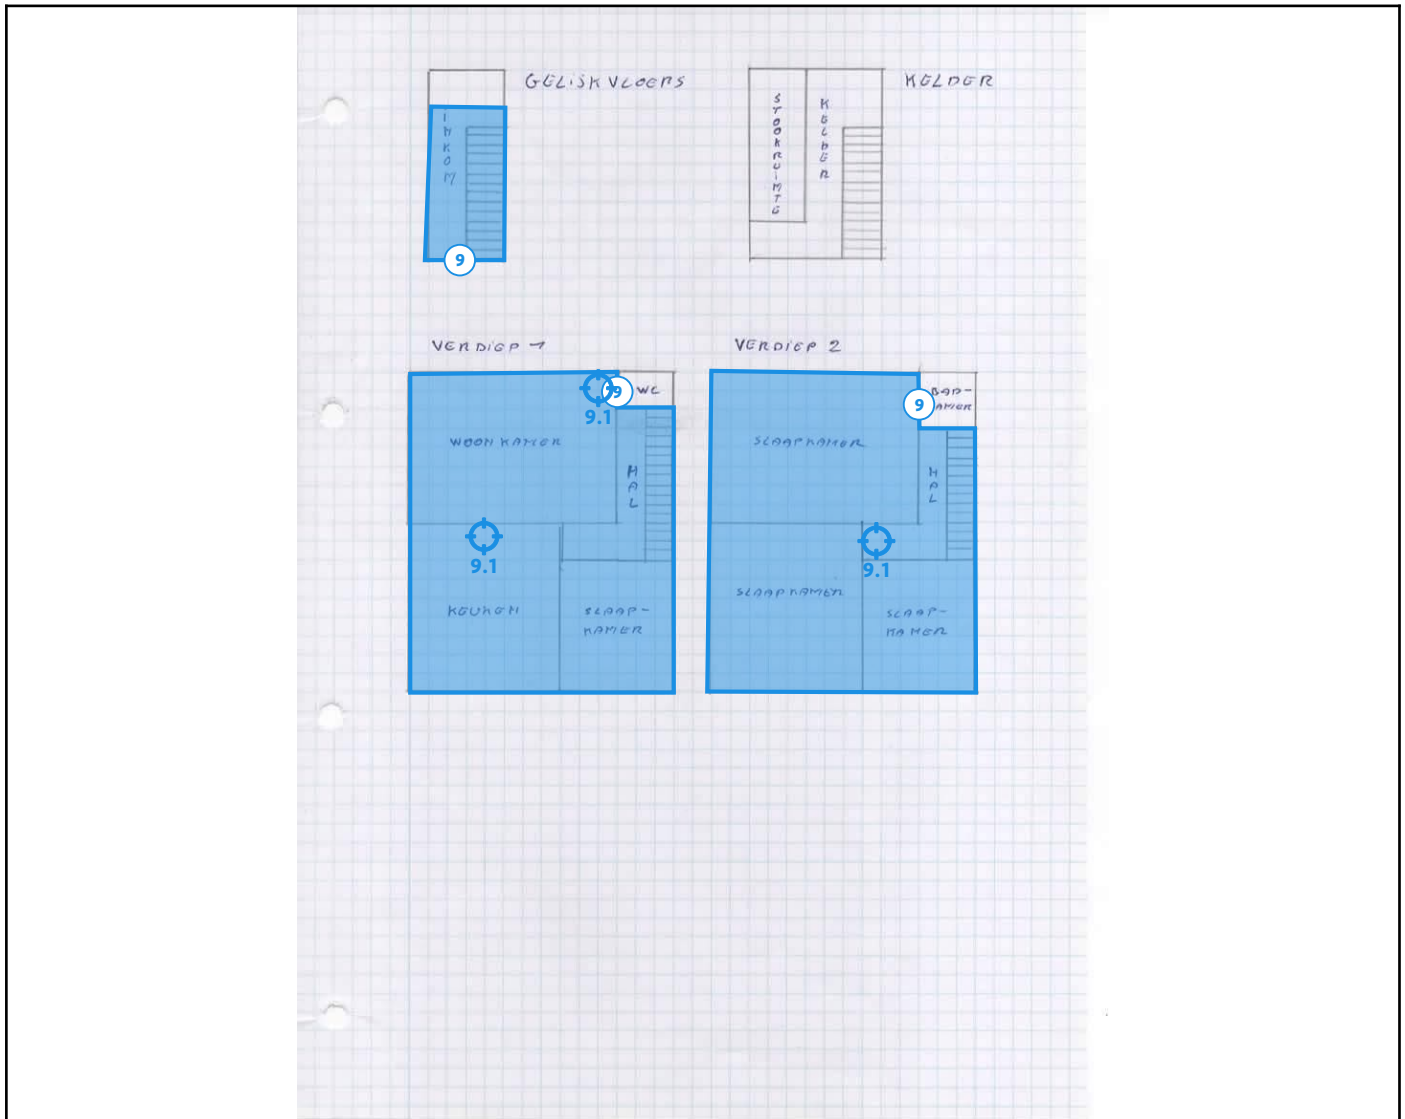
Plan 1.2: Grondplan

Beschrijving	Type	Actie
9. Pleisterwerk plafonds	Geen asbest	-
9.1 Code: 2	Mengmonster	-

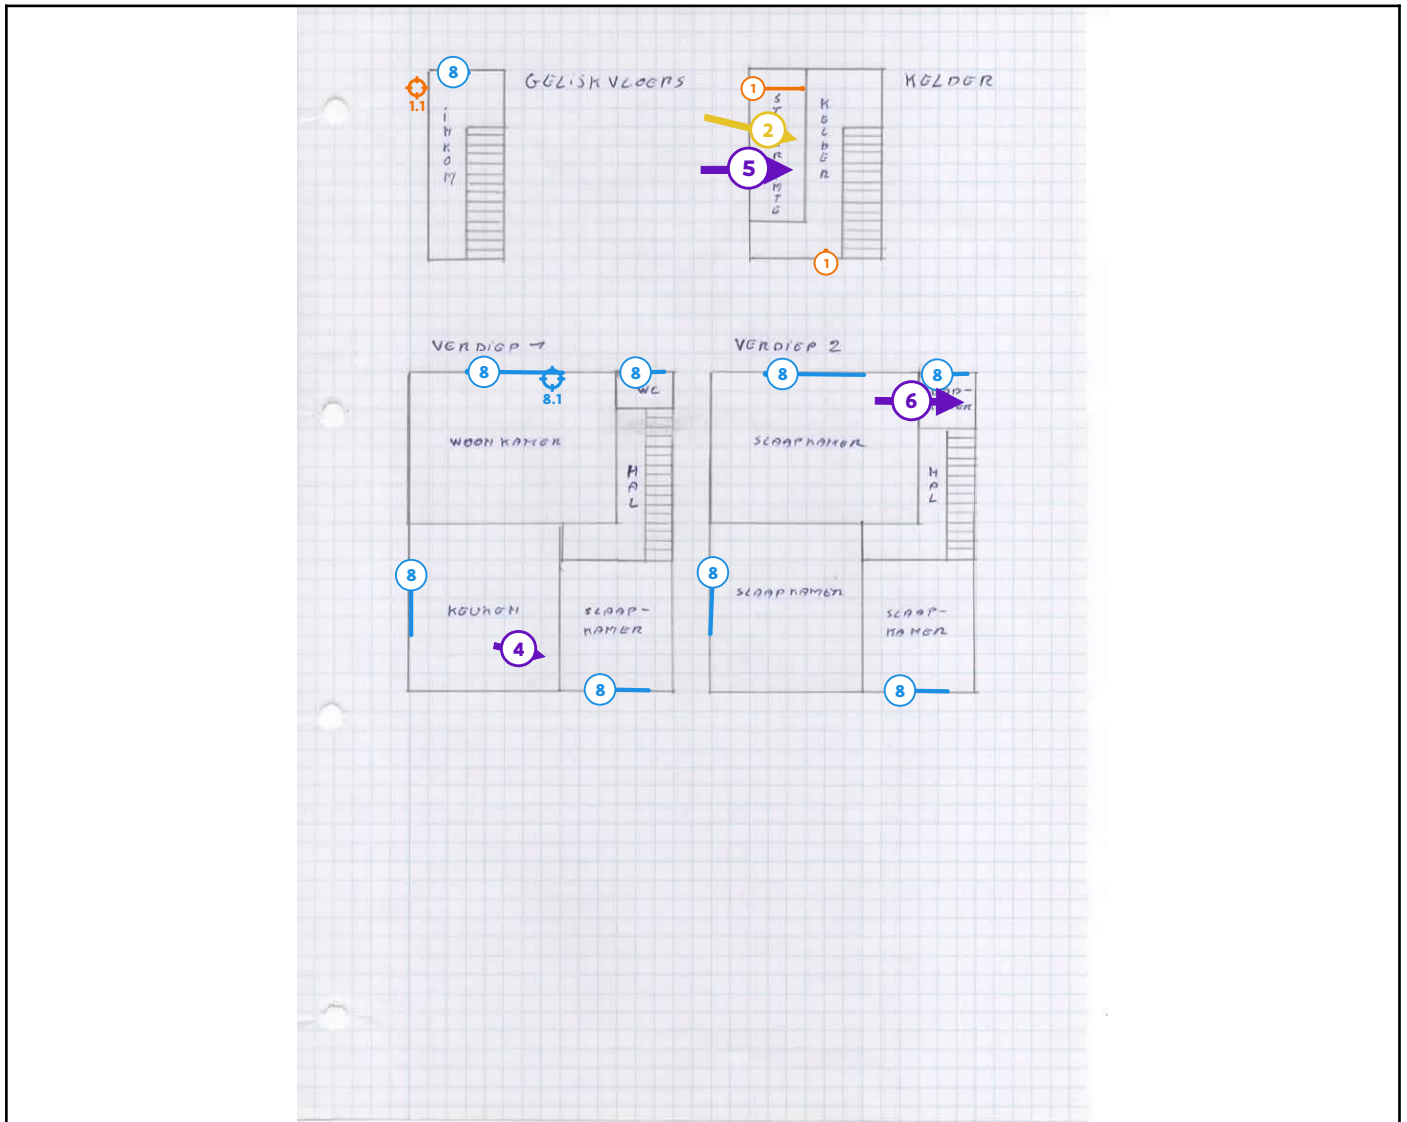
Plan 1.3: Grondplan

Beschrijving	Type	Actie
1. Buis kelder & gang	Asbestmateriaal	Verwijderen
1.1 Code: 3	Puntmonster	-
2. Bakeliet kastje	Asbestmateriaal	Zorgvuldig beheren
4. Warmwaterboiler keuken	Advies	-
5. Stookolieketel & brander	Advies	-
6. CV ketel	Advies	-

8. Stopverf	Geen asbest	-
8.1 Code: 4	Puntmonster	-

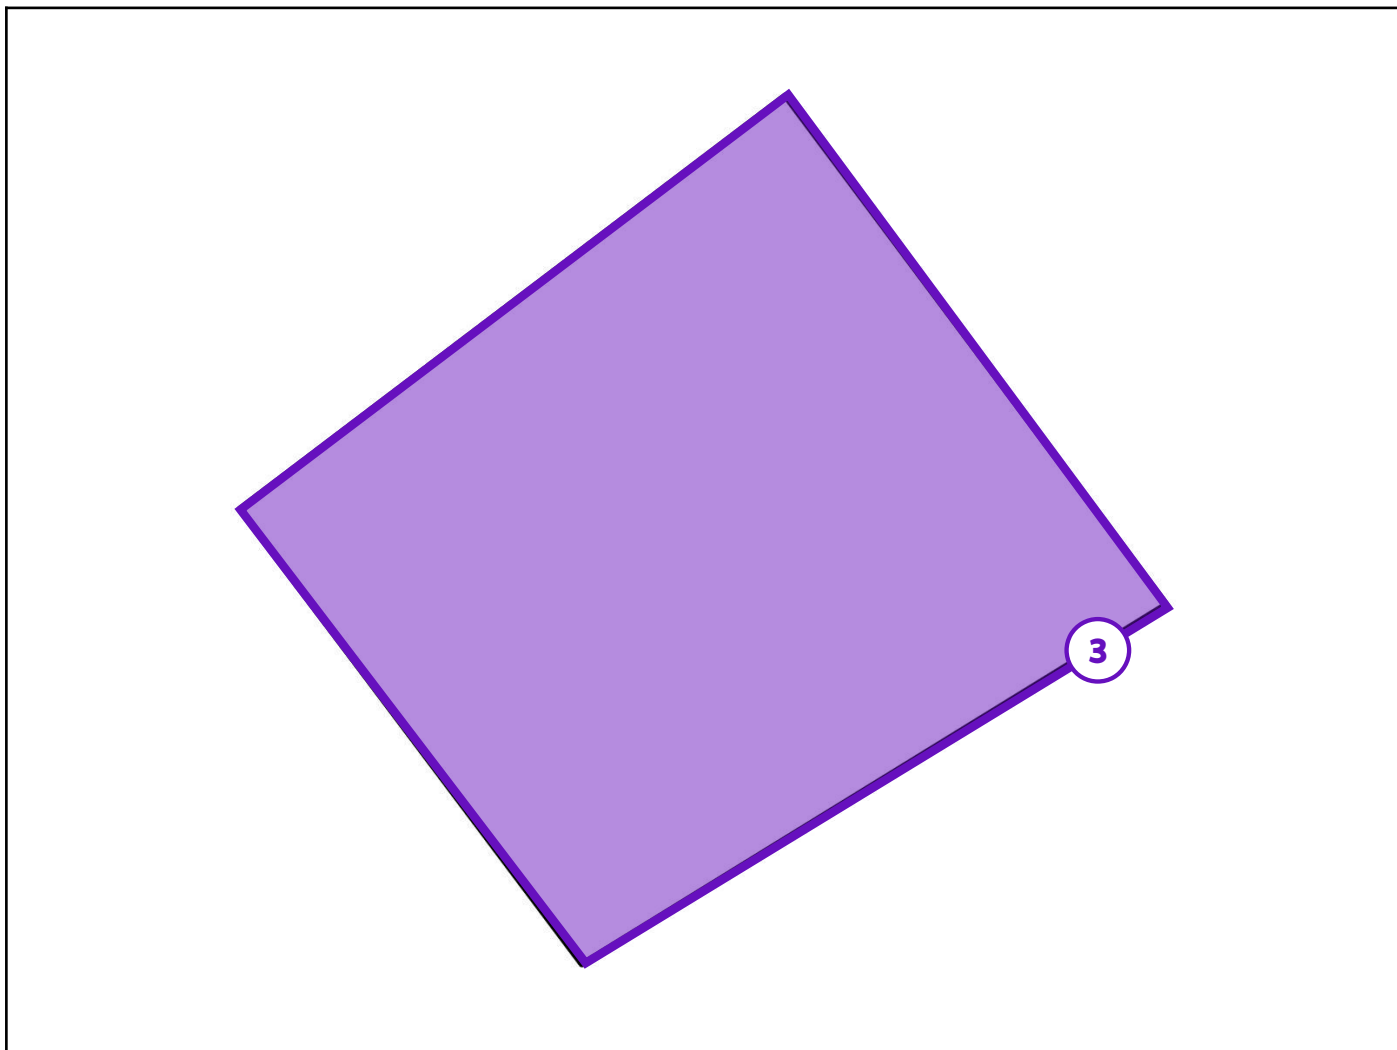
Plan 1.4: Hoofdgebouw plan

Beschrijving	Type	Actie
3. Dakbedekking	Beperking	-
