# Asbestinventarisatetest

Brandstraat 105, 2400 Mol

Attestnummer : 20241028-000497.000

Uitgegeven op : 28.10.2024

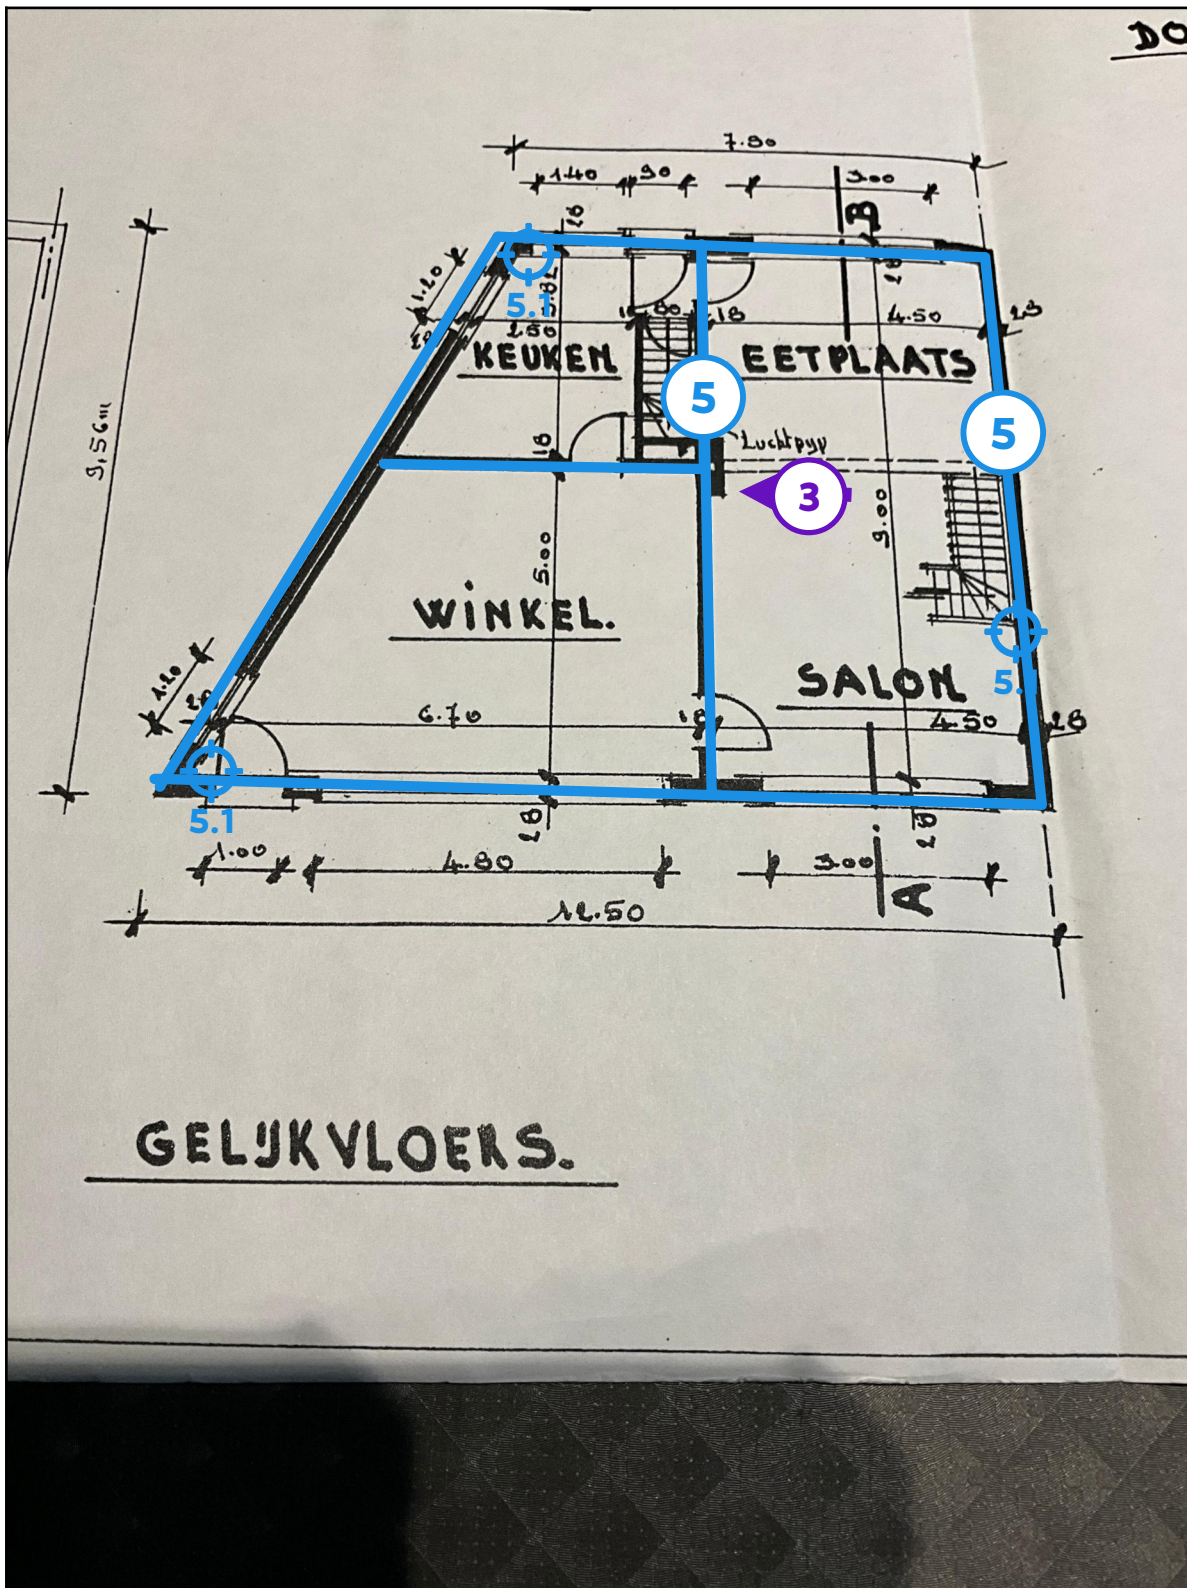
## Plan 1.2: Gelijkvloers

3. Kachelkoord	Advies	-
5. Pleisterwerk wanden	Geen asbest	-
5.1 Code: MM1	Mengmonster	-

5. Pleisterwerk wanden	Geen asbest	-
------------------------	-------------	---

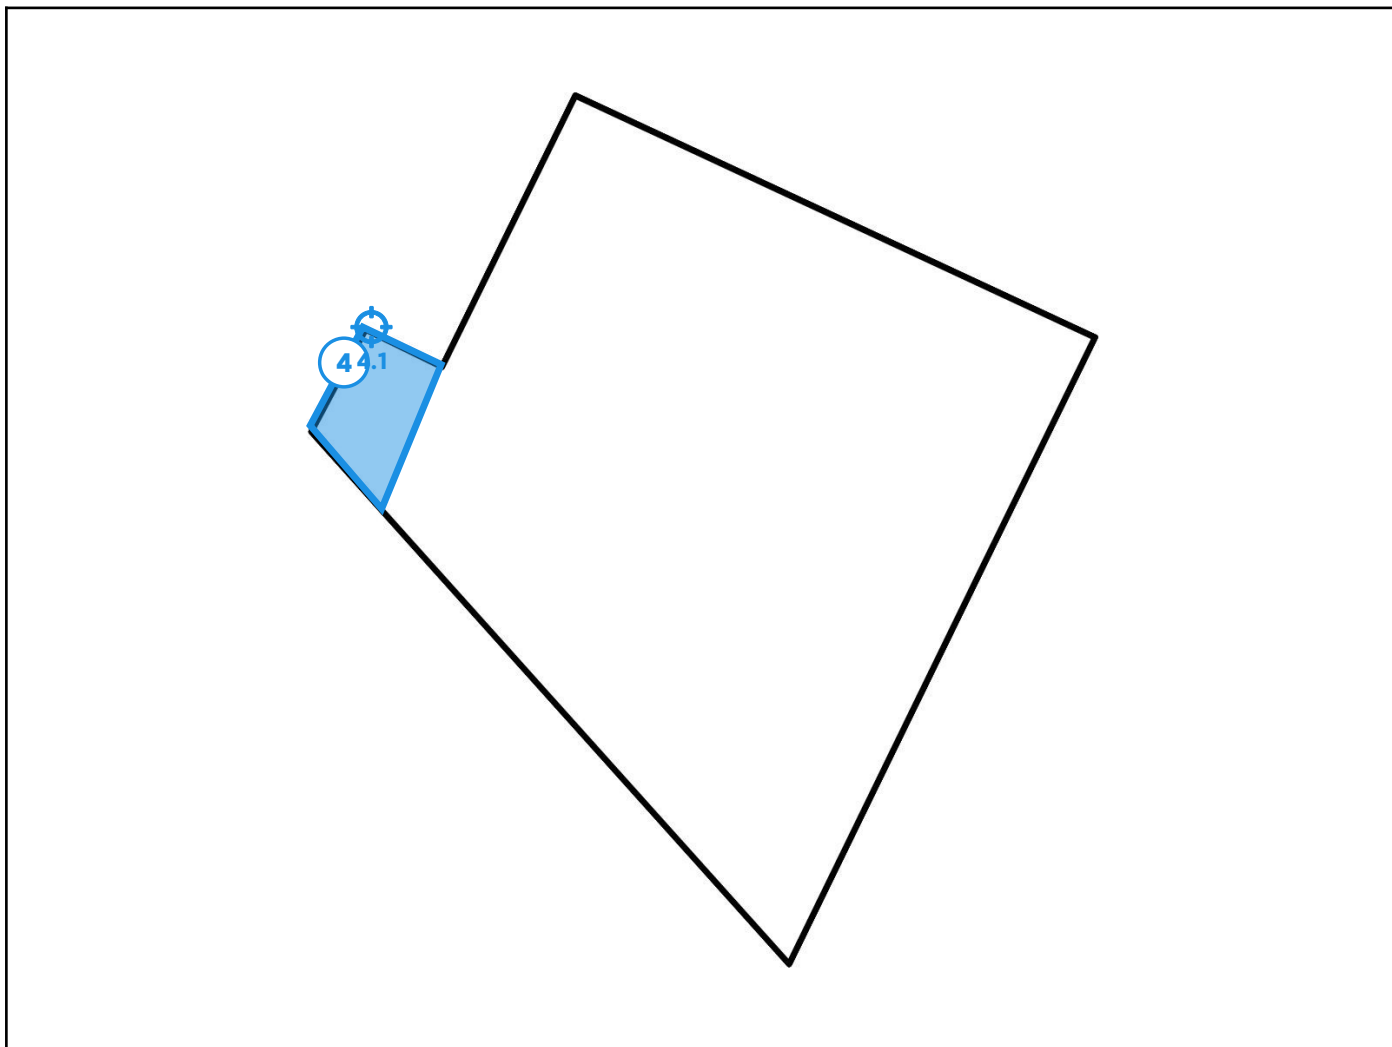
## Plan 1.4: Hoofdgebouw plan

Beschrijving	Type	Actie
4. Roofing	Geen asbest	-
4.1 Code: MM2	Puntmonster	-
