# Asbestinventarisatetest

Krabbenijkstraat 88, 9520 Sint-Lievens-Houtem

Attestnummer : 20230925-000518.000

Uitgegeven op : 25.09.2023

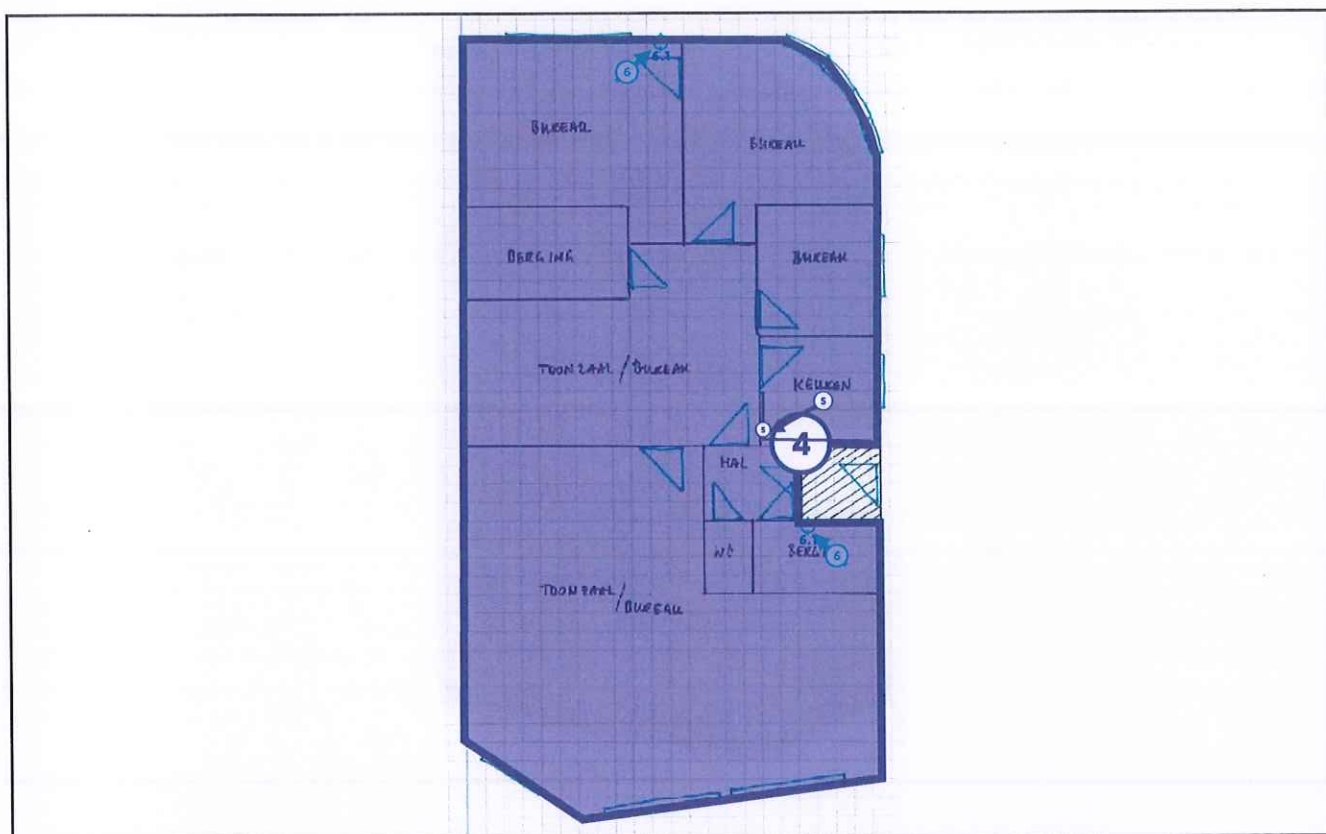
## Plan 1.1: Sint-Lievens-Houtem - Krabbenijkstraat 88 - Bureau

Beschrijving	Type	Actie
4. Hechtingslaag vloertegels	Advies	-
5. Hechtingslaag wandtegels	Advies	-
6. Pleisterwerk Muren	Geen asbest	-
6.1 Code: MM01	Mengmonster	-

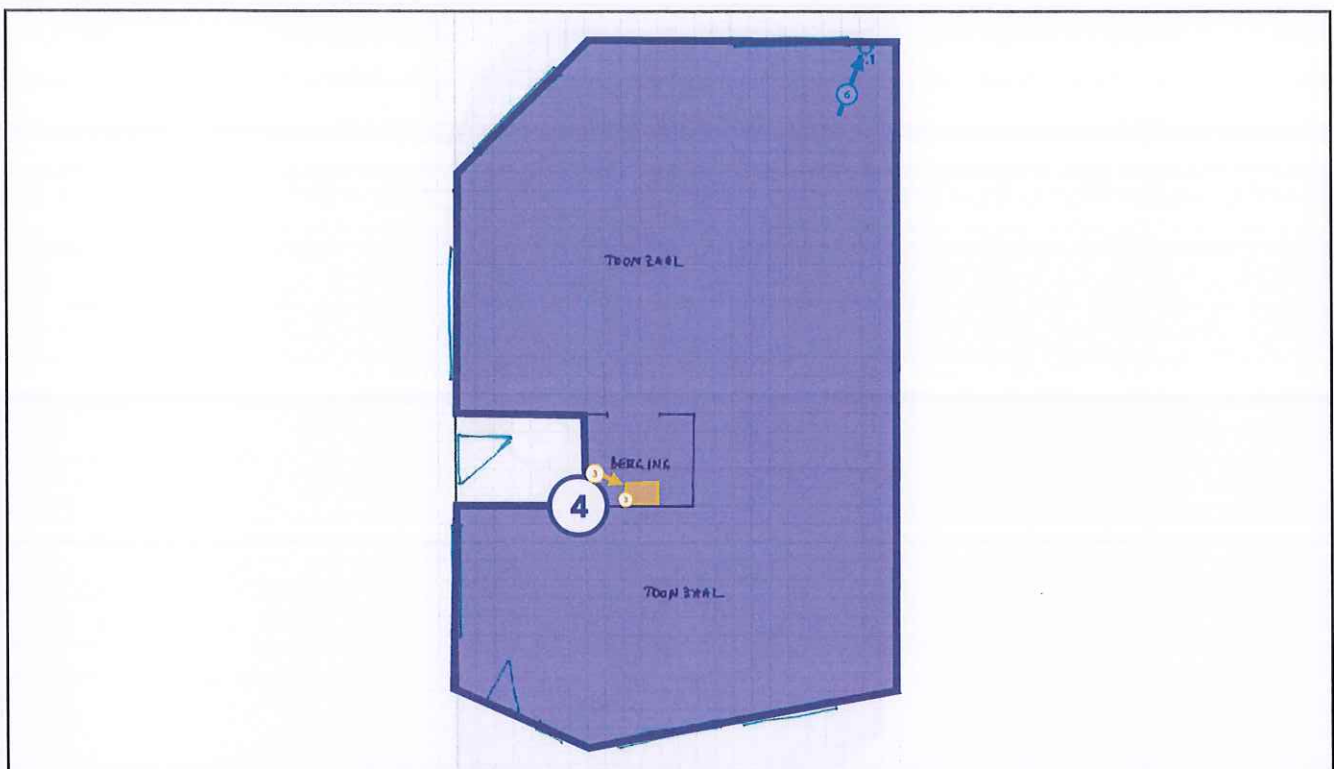
## Plan 1.2: Sint-Lievens-Houtem - Krabbenijkstraat 88 - Toonza

Beschrijving	Type	Actie
3. Stookinstallatie	Uitsluiting	-
4. Hechtingslaag vloertegels	Advies	-
6. Pleisterwerk Muren	Geen asbest	-
6.1 Code: MM01	Mengmonster	-
