Asbestinventarisatetest

Brusselsesteenweg 86/1, 1730 Asse

Attestnummer : 20241021-000408.000

Uitgegeven op : 21.10.2024

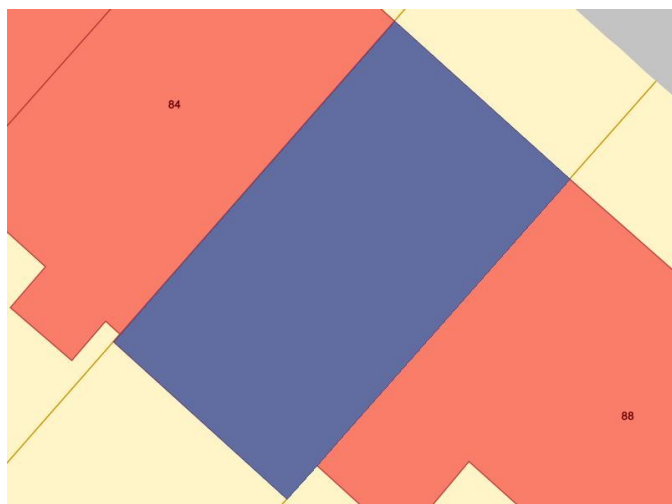
Zone 1: Appartement

- 5 Asbestmaterialen**
- 0 Beperkingen
- 0 Uitsluitingen
- 0 Roerende goederen
- 0 Puin, steenslag, (water)bodem
- 1 Advies**
- 2 Geen asbest**
