# Asbestinventarisatetest

Plaats 57, 1547 Bever

Attestnummer : 20230103-000401.000

Uitgegeven op : 03.01.2023

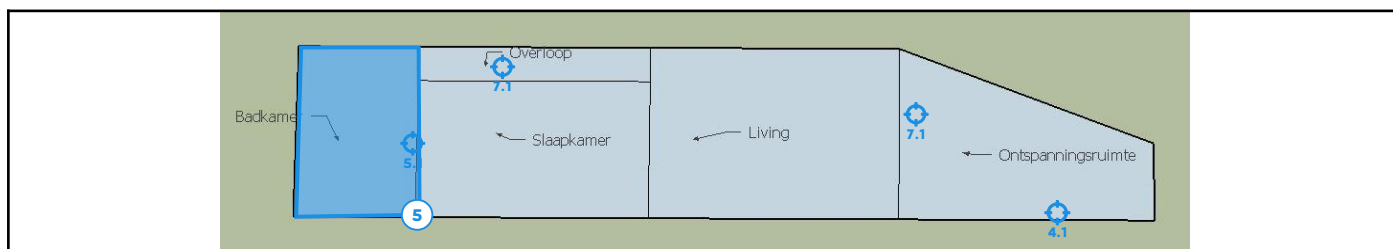
## Plan 1.2: Plan Bovenverdieping

Beschrijving	Type	Actie
4. Pleisterwerk muren	Geen asbest	-
4.1 Code: 221216-PLAA57-PEMUR	Mengmonster	-
5. Vinyl badkamer	Geen asbest	-
5.1 Code: 221216-PLAA57-VINBLA	Puntmonster	-
7. Pleisterwerk plafonds	Geen asbest	-
7.1 Code: 221216-PLAA57-PLEPLA	Mengmonster	-
