# Asbestinventarisatetest

Diksmuidebaan 134, 8480 Ichtegem

Attestnummer : 20230910-000007.000

Uitgegeven op : 10.09.2023

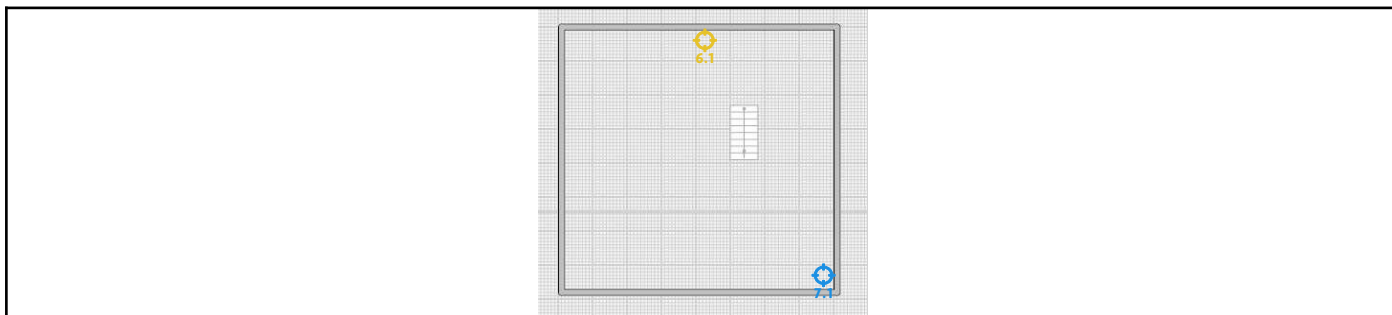
## Plan 1.3: Zolder

Beschrijving	Type	Actie
6. Onderdak zolder	Asbestmateriaal	Zorgvuldig beheren
6.1 Code: Monster 1	Puntmonster	-
7. Pleister muur	Geen asbest	-
7.1 Code: Monster 2	Mengmonster	-

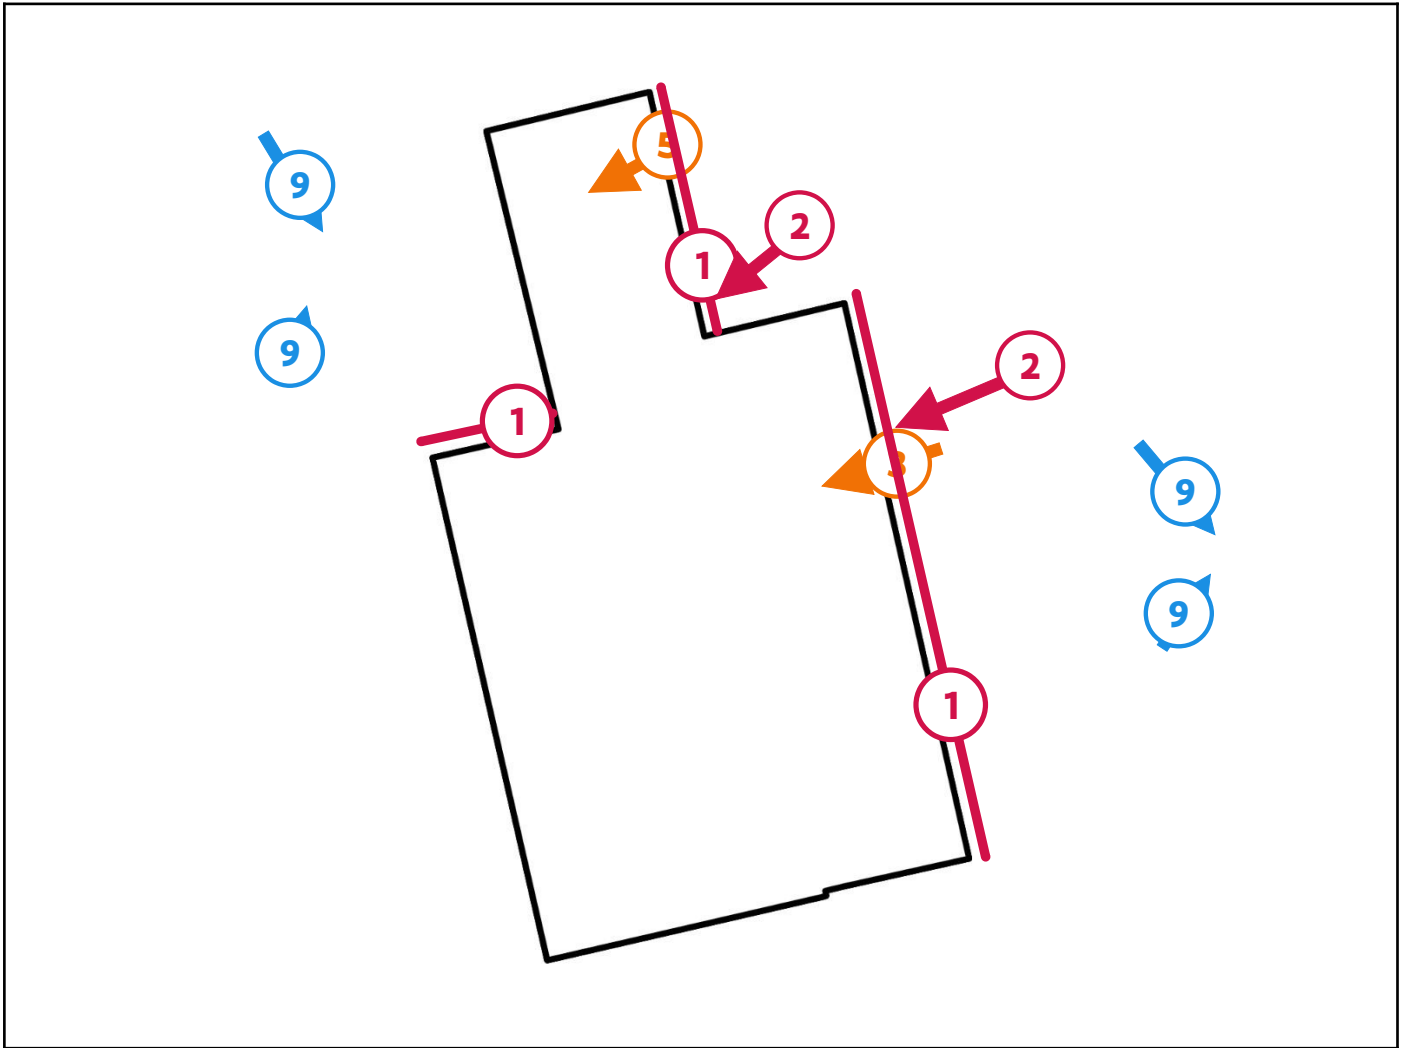
## Plan 1.4: Hoofdgebouw plan

Beschrijving	Type	Actie
1. Hemelwater afkomstig van asbestdaken	Asbestmateriaal	Dringend verwijderen
2. Asbestresten in hemelwaterput	Asbestmateriaal	Dringend verwijderen
3. Schouwkanaal zijgebouw	Asbestmateriaal	Verwijderen
5. Schouwkanaal achterbouw	Asbestmateriaal	Verwijderen
9. Gestockeerd materiaal	Geen asbest	-

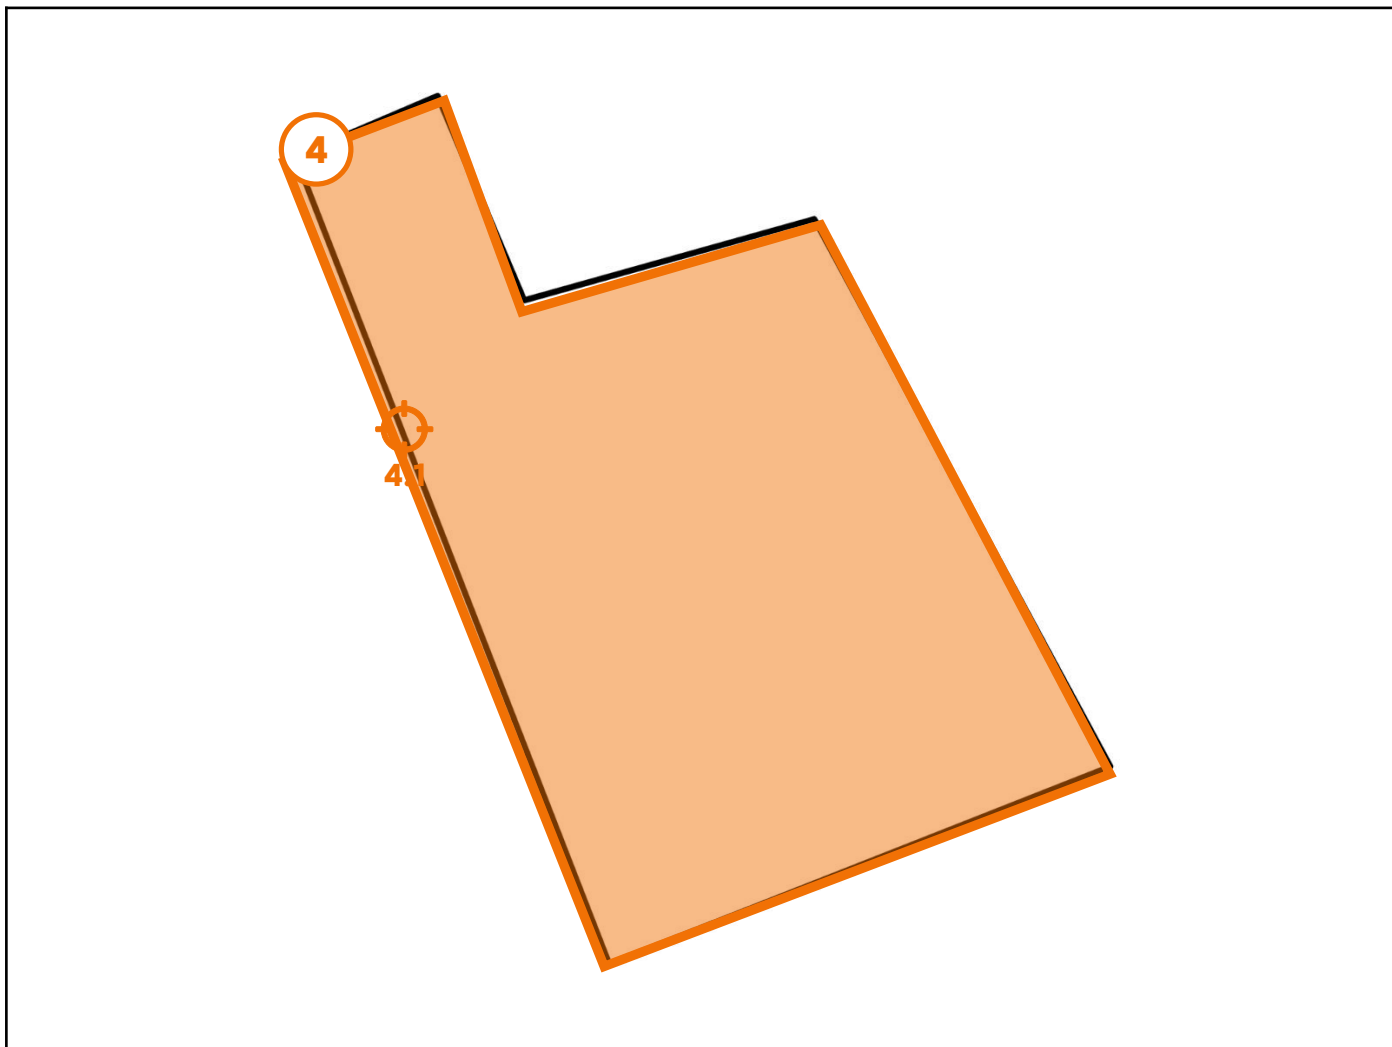
## Plan 2.1: Bijgebouw plan

Beschrijving	Type	Actie
4. Golfplaat dak tuinhuis	Asbestmateriaal	<a href="#">Verwijderen</a>
4.1 Code: Monster 3	Puntmonster	-
