Asbestinventarisatetest

Sint-Niklaasstraat 10, 2260 Westerlo

Attestnummer : 20240430-000109.000

Uitgegeven op : 30.04.2024

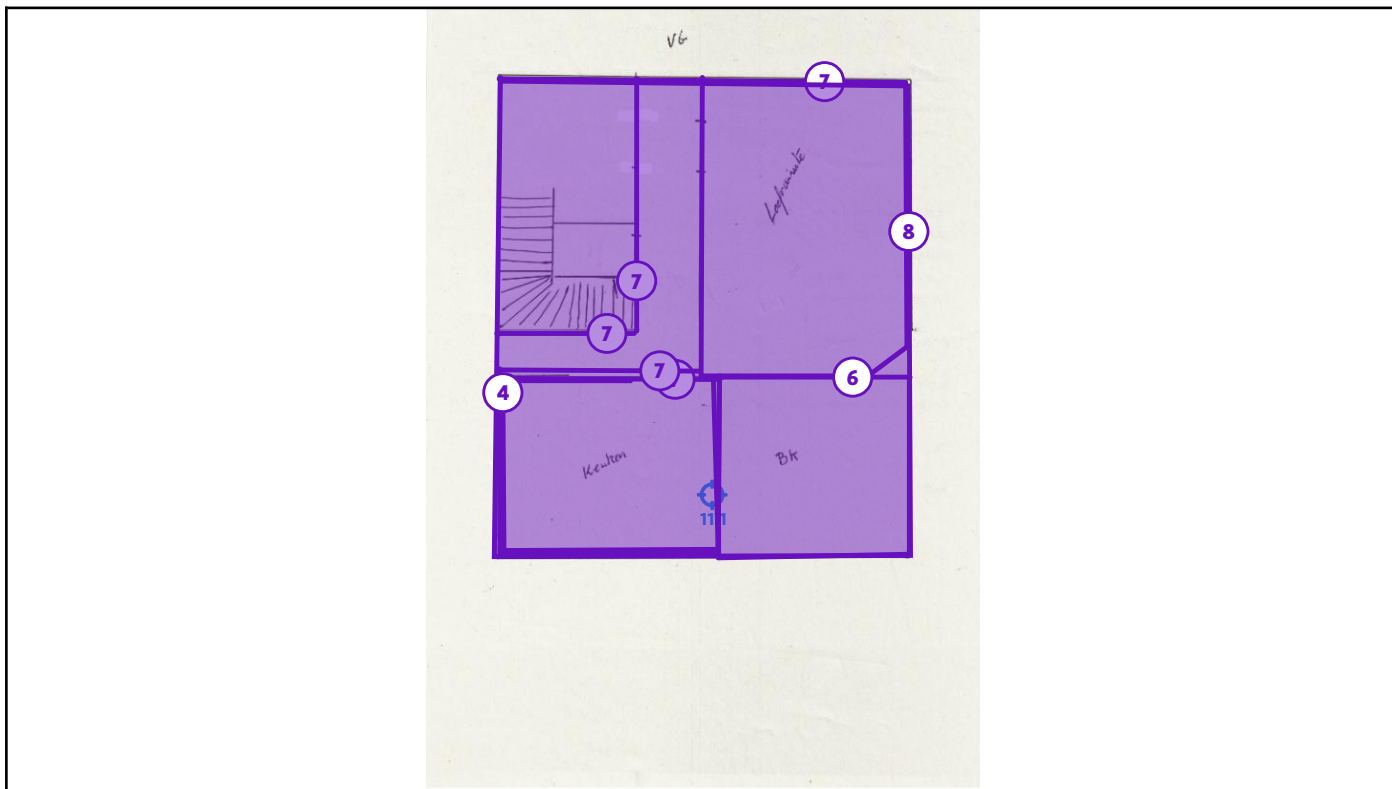
Plan 1.1: Plan Gelijkvloers Sint.-Niklaasstraat 10 Westerlo

Beschrijving	Type	Actie
4. Smeerlaag achter (faience) Tegels Keuken	Advies	-
6. Smeerlaag achter (faience) Tegels Badkamer	Advies	-
7. Valse Wanden over het ganse gebouw	Advies	-
8. Valse Plafonds	Advies	-
11. Pleister Muren in de keuken	Geen asbest	-
11.1 Code: 170410	Puntmonster	-

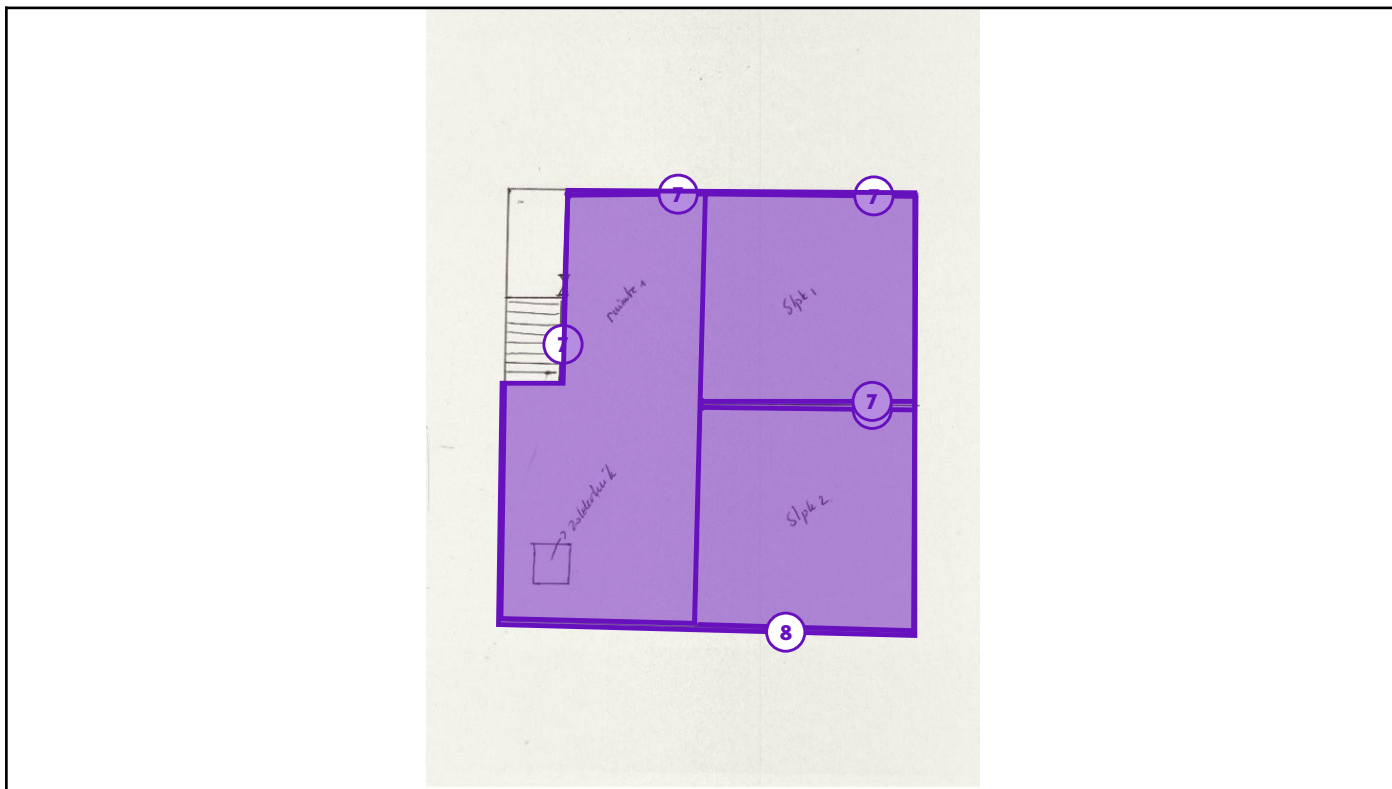
Plan 1.2: Plan eerste verdieping

Beschrijving	Type	Actie
7. Valse Wanden over het ganse gebouw	Advies	-
8. Valse Plafonds	Advies	-

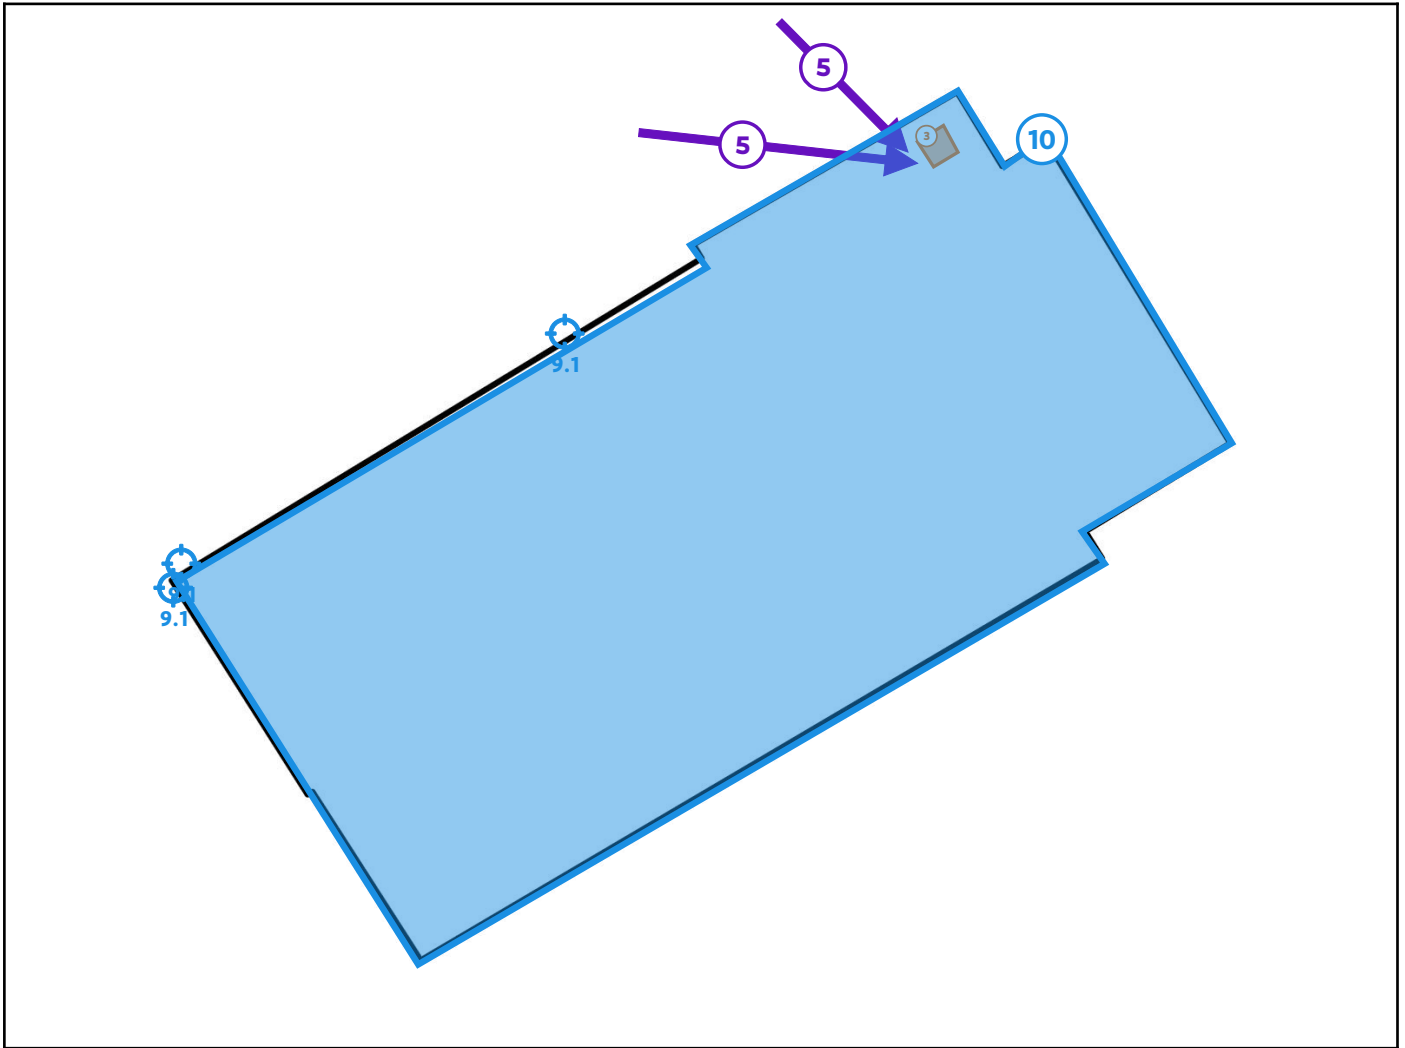
Plan 1.3: Hoofdgebouw plan

Beschrijving	Type	Actie
3. rookgaskanaal cement aan stooklokaal	Asbestmateriaal	Verwijderen
5. Pakking aan Brander niet bemonsterbaar	Advies	-
9. Crepi buitenmuren	Geen asbest	-
9.1 Code: 180410	Mengmonster	-
10. Onderdak	Geen asbest	-

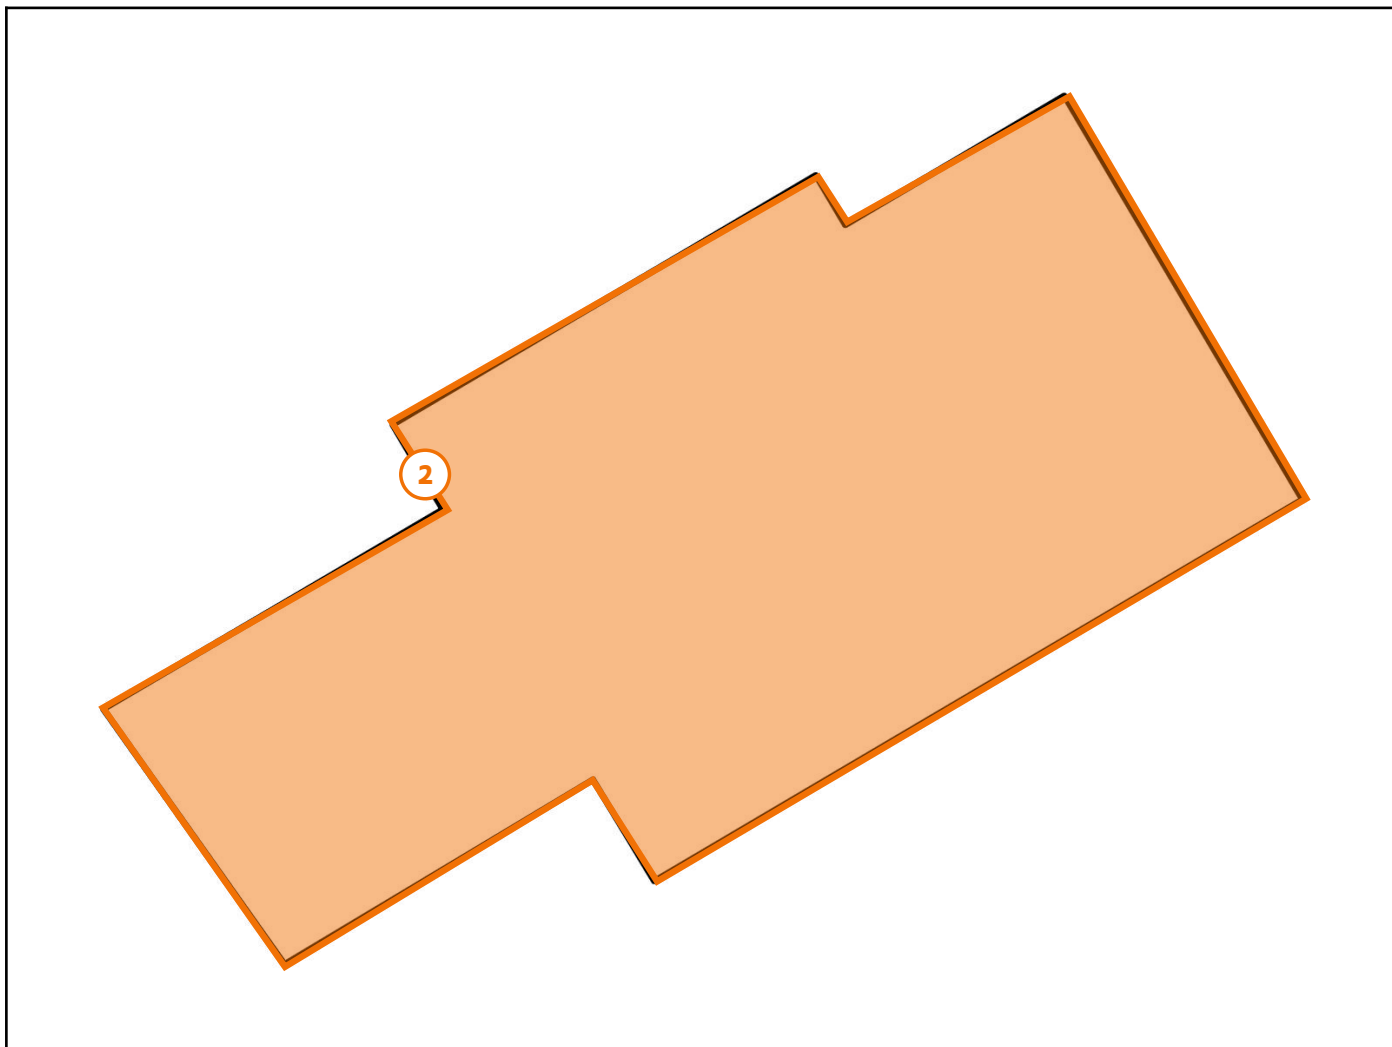
Plan 2.1: Bijgebouw plan

Beschrijving	Type	Actie
2. Golfplaten	Asbestmateriaal	Verwijderen

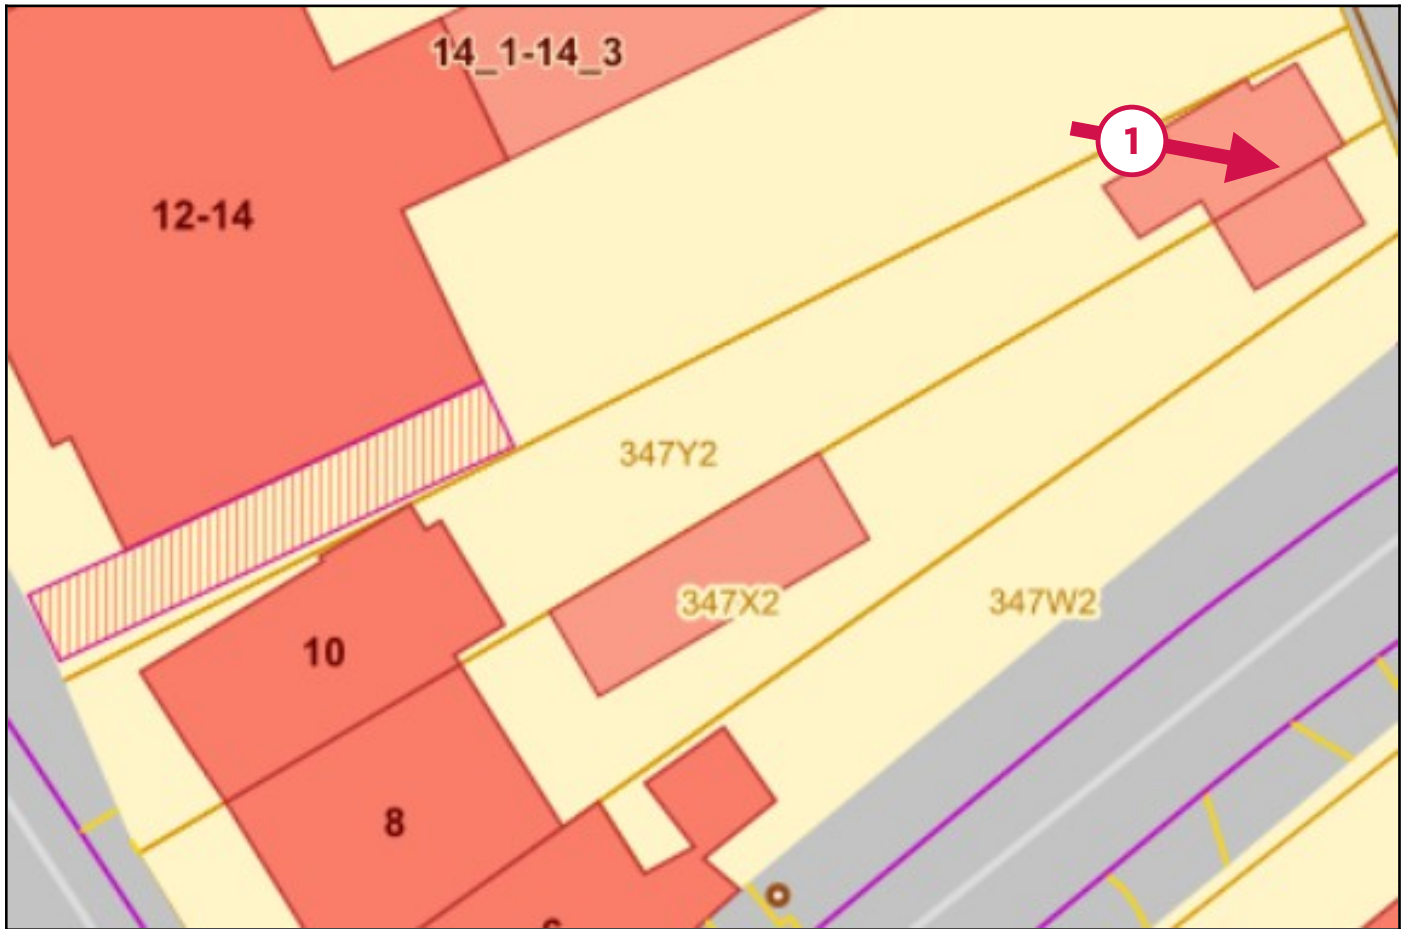
Plan 3.1: Vaststellingen buiten de constructies

Beschrijving	Type	Actie
1. Afval golfplaten (los of stock) in achterste hok	Asbestmateriaal	Dringend verwijderen
