Asbestinventarisatetest

Schriekstraat 20, 2560 Nijlen

Attestnummer : 20240109-000113.000

Niet-asbestveilig

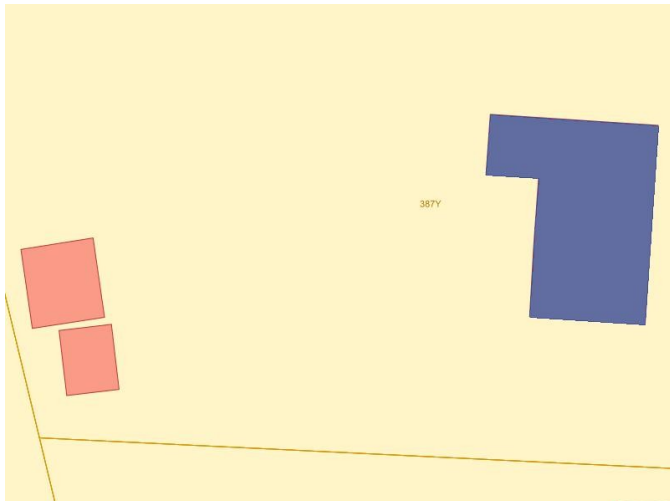
Zone 1: Hoofdgebouw

- 0 Asbestmaterialen
- 0 Beperkingen
- 0 Uitsluitingen
- 0 Roerende goederen
- 0 Puin, steenslag, (water)bodem
- 1 Adviezen
- 2 Geen asbest

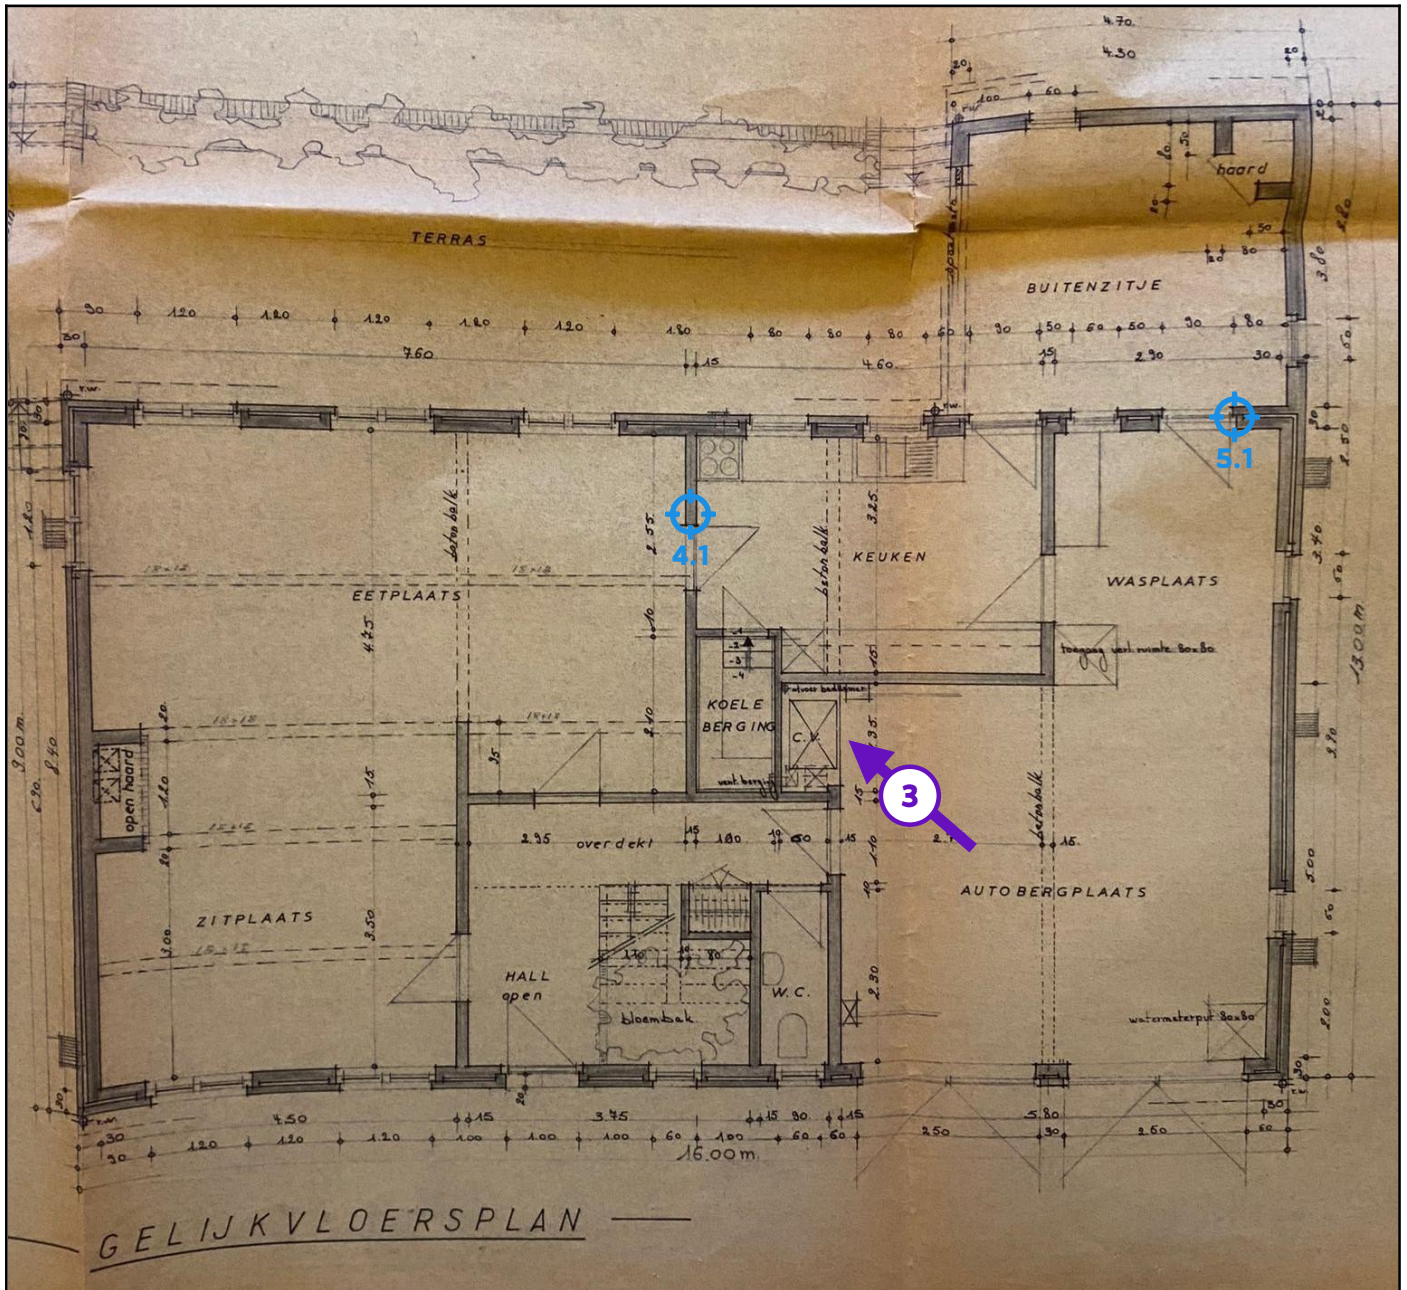
Plan 1.1: gelijksvloer (0)

Beschrijving	Type	Actie
3. centrale verwarming	Advies	-
4. pleisterwerk huis	Geen asbest	-
4.1 Code: MM01 pleisterwerk	Mengmonster	-
5. beplating garage	Geen asbest	-

5.1 Code: MM02 beplating garage	Puntmonster	-
---------------------------------	-------------	---

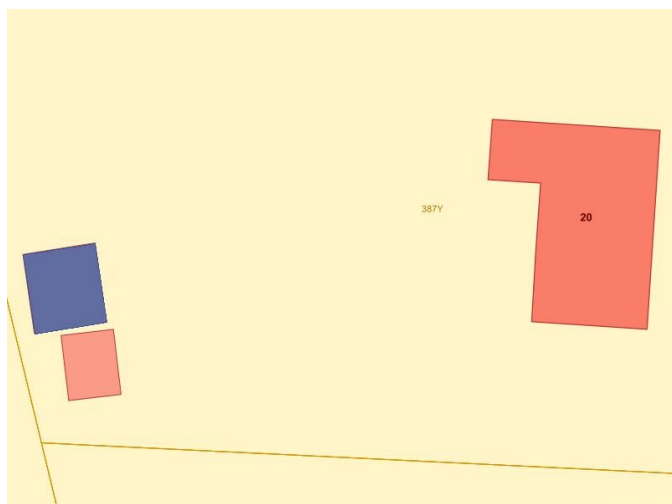
Zone 2: Bijgebouw

1 **Asbestmateriaal**

Beschrijving	Type	Actie
2. golfplaten dak schuur	Asbestmateriaal	Verwijderen

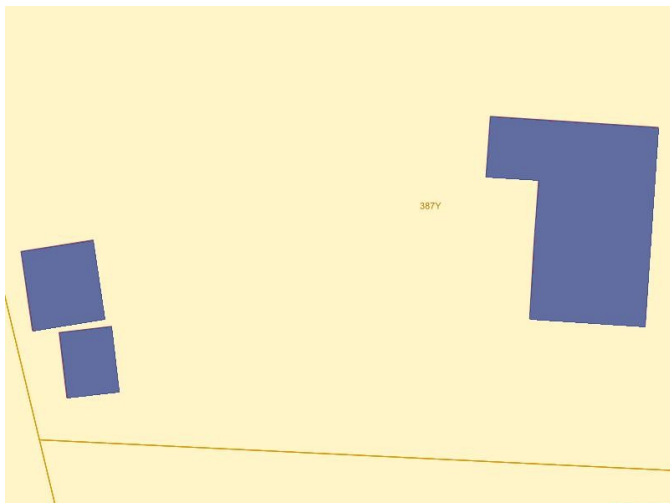
Zone 4: Overig gebied

- 1 Asbestmateriaal**
- 0 Roerend goed
- 0 Puin, steenslag, (water)bodem
- 0 Geen asbest
