Asbestinventarisatetest

Beukenstraat 8, 3550 Heusden-Zolder

Attestnummer : 20240223-000107.000

Uitgegeven op : 23.02.2024

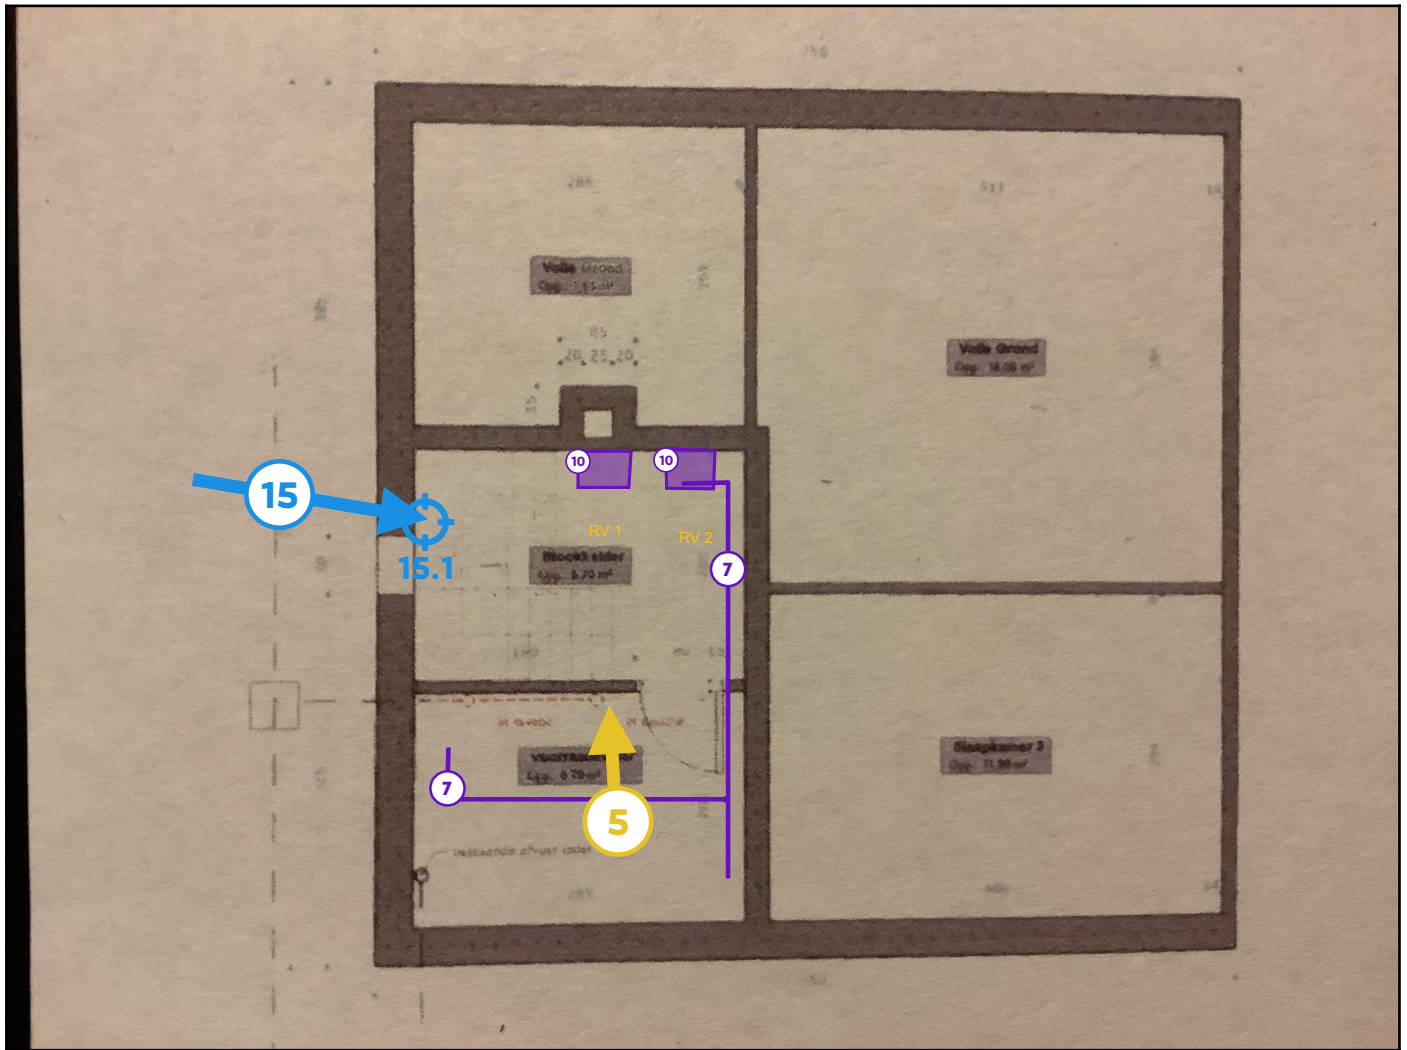
Plan 1.1: Kelder

Beschrijving	Type	Actie
5. Bakeliet electriciteitsmateriaal	Asbestmateriaal	Zorgvuldig beheren
7. Leidingisolatie in kelder	Advies	-
10. Verwarmingsketels in kelder	Advies	-
15. Pleister wand	Geen asbest	-
15.1 Code: MM1	Mengmonster	-

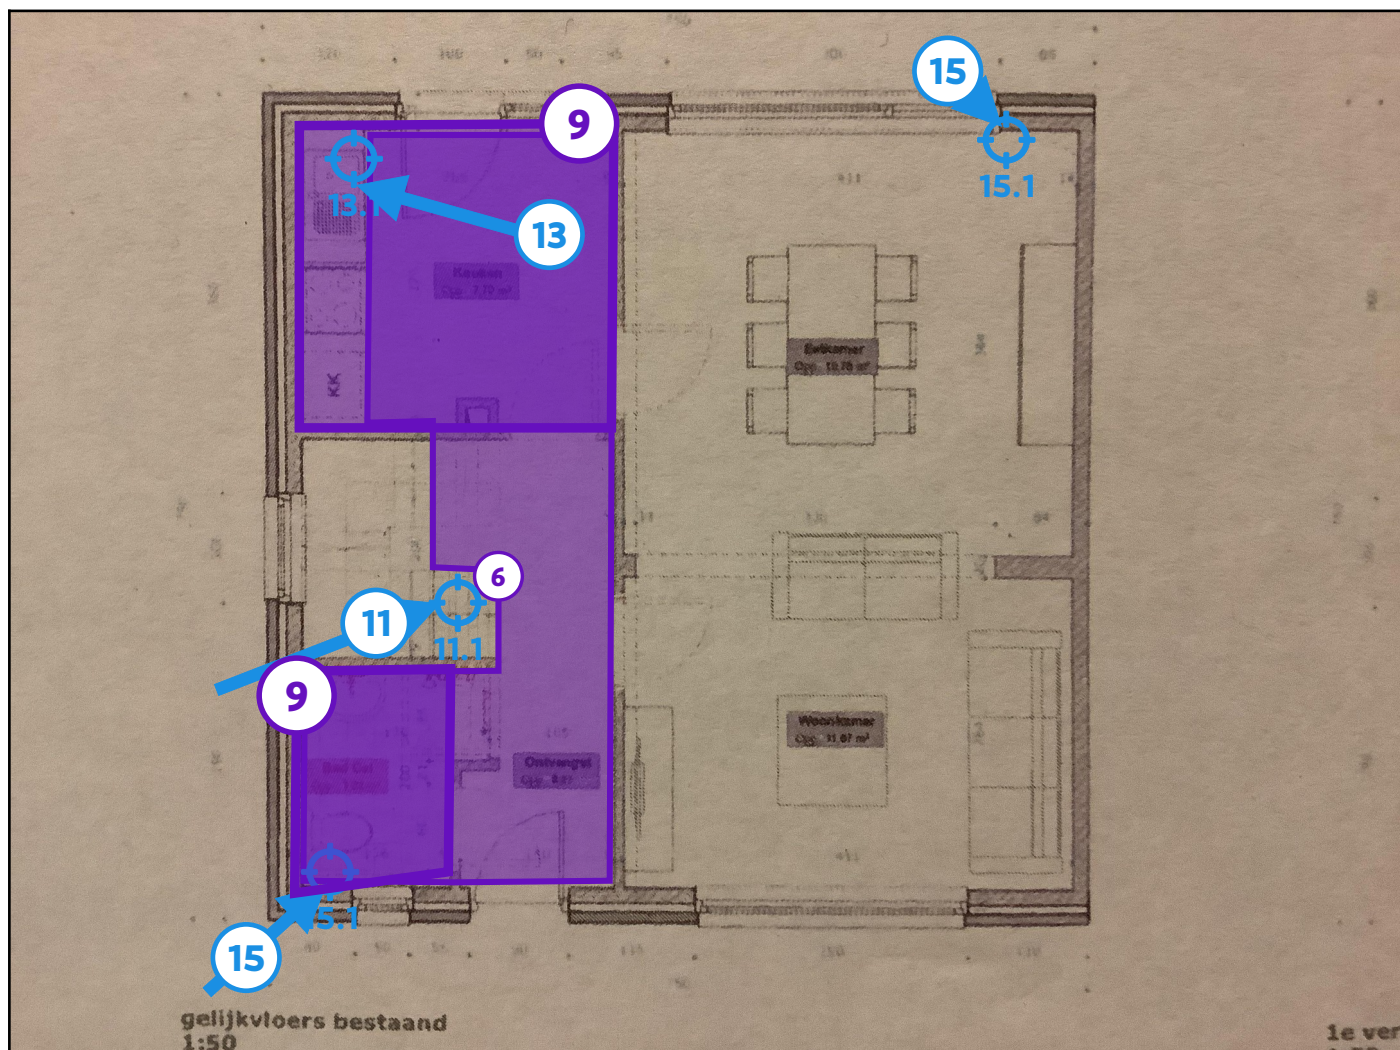
Plan 1.2: Gelijkvloers

Beschrijving	Type	Actie
6. bevestigingswijze van de aangetroffen faiencetegels	Advies	-
9. Plafond natte ruimte	Advies	-
11. Pleister plafond	Geen asbest	-
11.1 Code: MM2	Mengmonster	-
13. Antidreun spoelbak keuken	Geen asbest	-
13.1 Code: MM4	Puntmonster	-

15. Pleister wand	Geen asbest	-
15.1 Code: MM1	Mengmonster	-

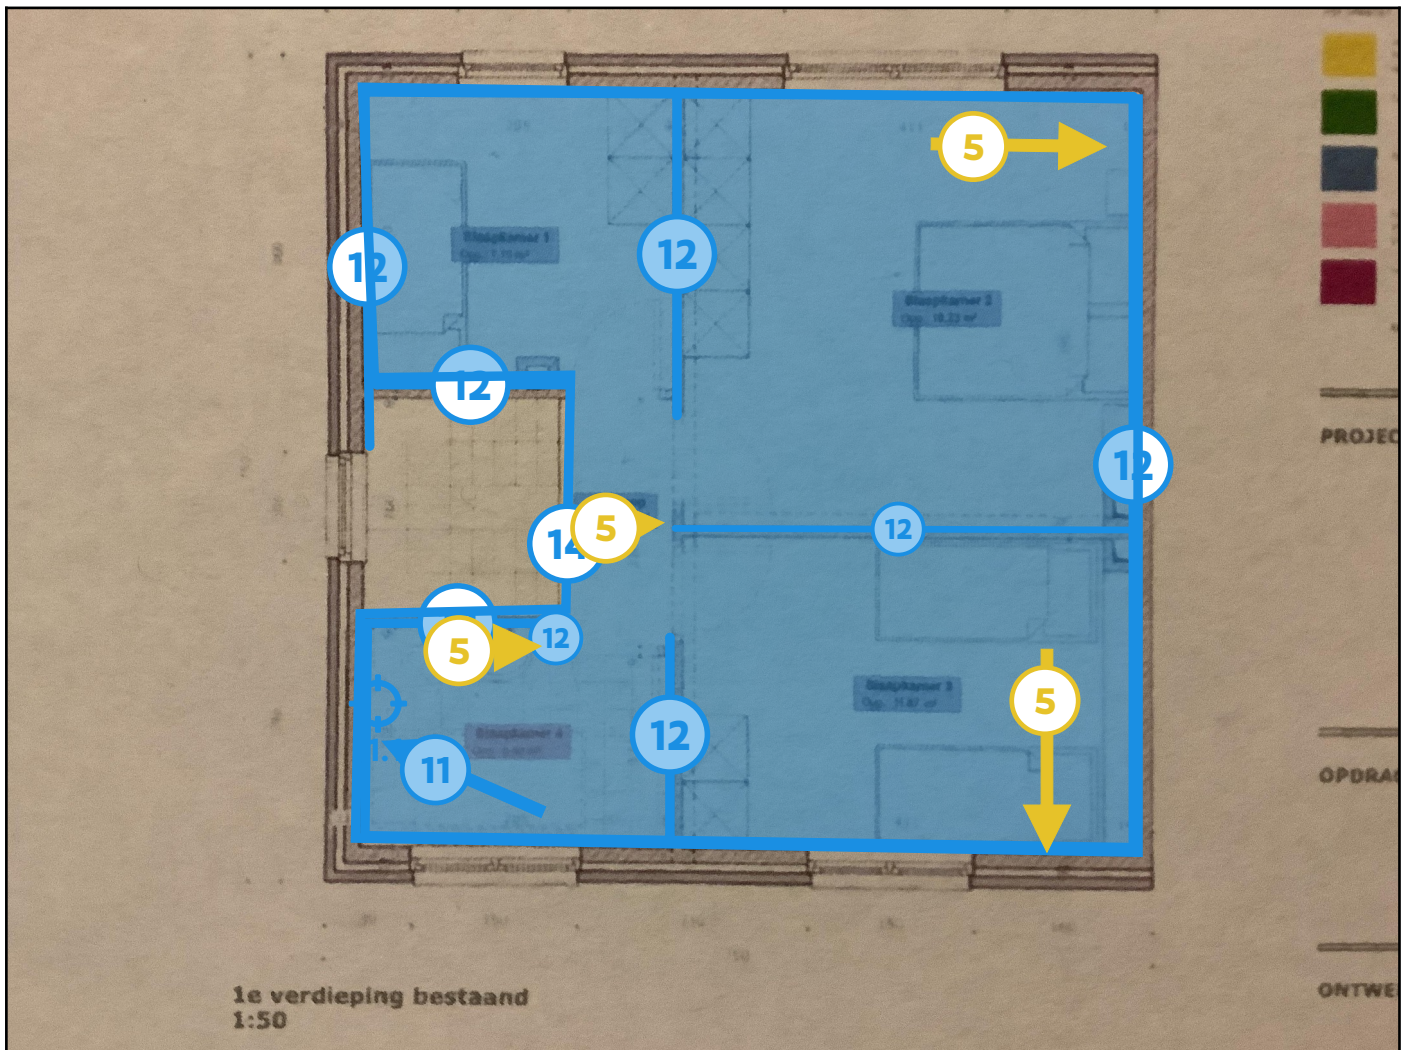
Plan 1.3: 1ste verdieping

Beschrijving	Type	Actie
5. Bakeliet electriciteitsmateriaal	Asbestmateriaal	Zorgvuldig beheren
11. Pleister plafond	Geen asbest	-
11.1 Code: MM2	Mengmonster	-
12. Vloerplint 1ste verdieping	Geen asbest	-
14. Vinylzeil 1ste verdieping	Geen asbest	-

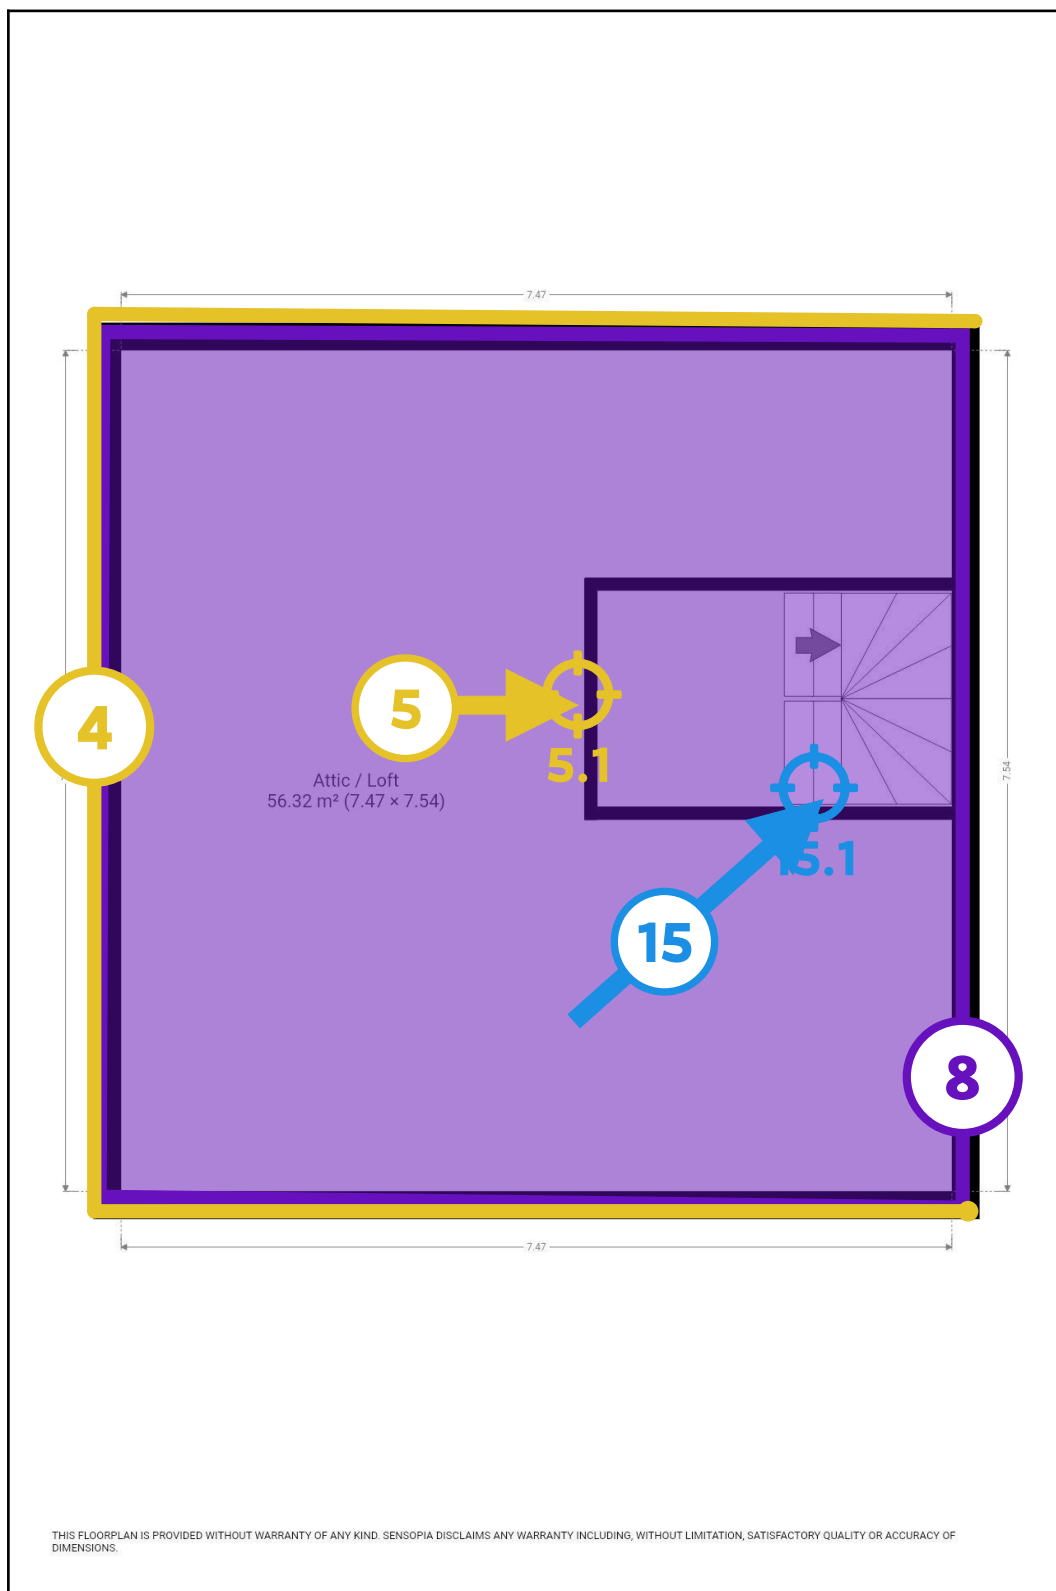
Plan 1.4: zolder

4. Dakgoot woning	Asbestmateriaal	Zorgvuldig beheren
5. Bakeliet electriciteitsmateriaal	Asbestmateriaal	Zorgvuldig beheren
5.1 Code: MM3	Puntmonster	-
8. Onderdak hoofdbouw	Advies	-
15. Pleister wand	Geen asbest	-
15.1 Code: MM1	Mengmonster	-

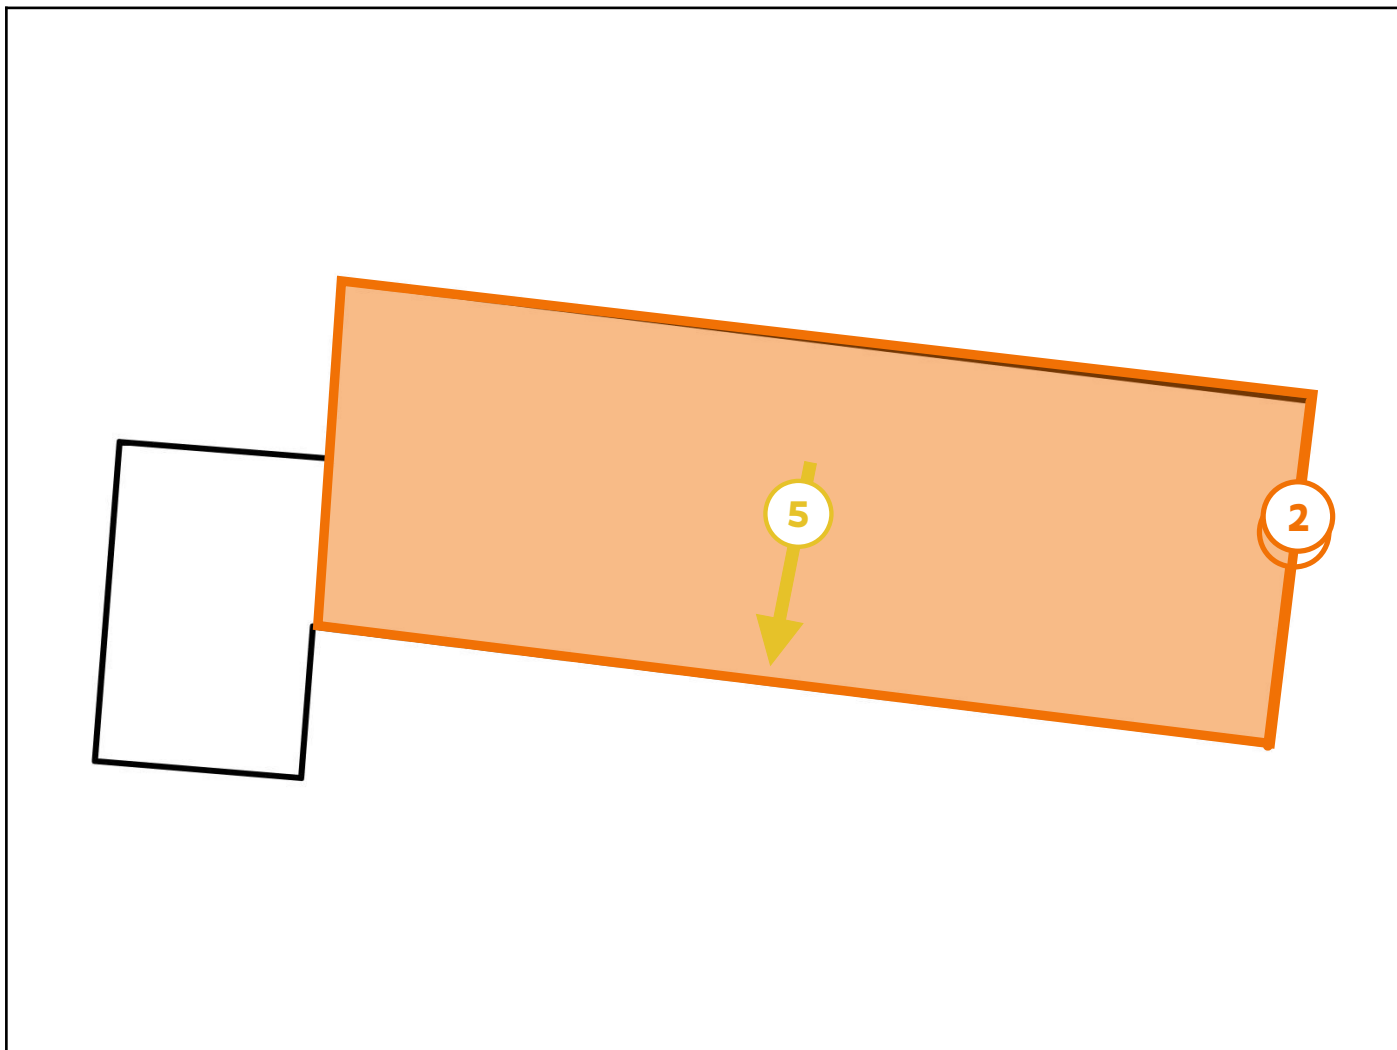
Plan 2.1: garage

Beschrijving	Type	Actie
2. Golfplaten dak garage	Asbestmateriaal	Verwijderen
3. Gevelbekleding garage	Asbestmateriaal	Verwijderen
5. Bakeliet electriciteitsmateriaal	Asbestmateriaal	Zorgvuldig beheren

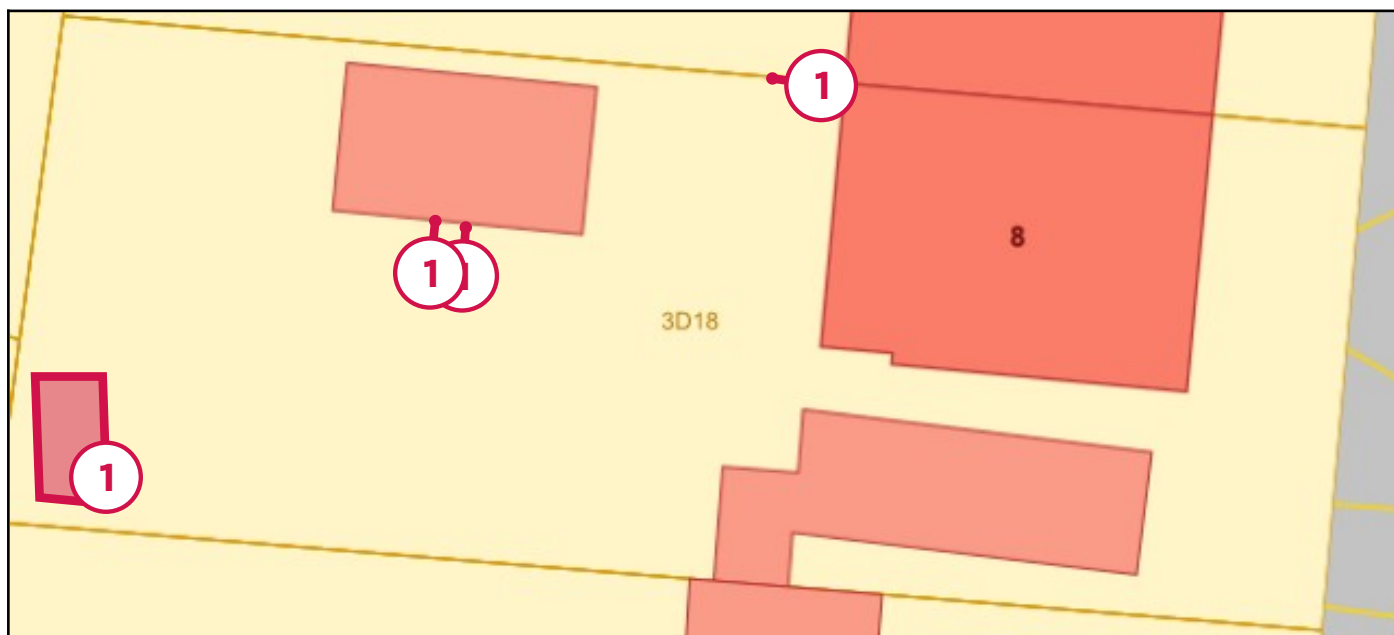
Plan 4.1: Vaststellingen buiten de constructies

Beschrijving	Type	Actie
1. Asbestverdachte golfplaten	Asbestmateriaal	Dringend verwijderen
